Proiect 2026/2020 - "Modernizare sistem rutier pe DJ 134A, DN 13C - Șoimoșu Mic - Cristuru Secuiesc, km 7+518 - 15+484, sectorul km 12+631 - 15+484" (Tronsonul IV)
Expertiză tehnică nr. 11.1

EXPERTIZĂ TEHNICĂ
PODET DALAT PE DJ 134A KM 15+310, CRISTURU
SECUIESC

RAPORT DE EXPERTIZĂ TEHNICĂ **PODET DALAT PE DJ 134A KM 15+310, CRISTURU SECUIESC**

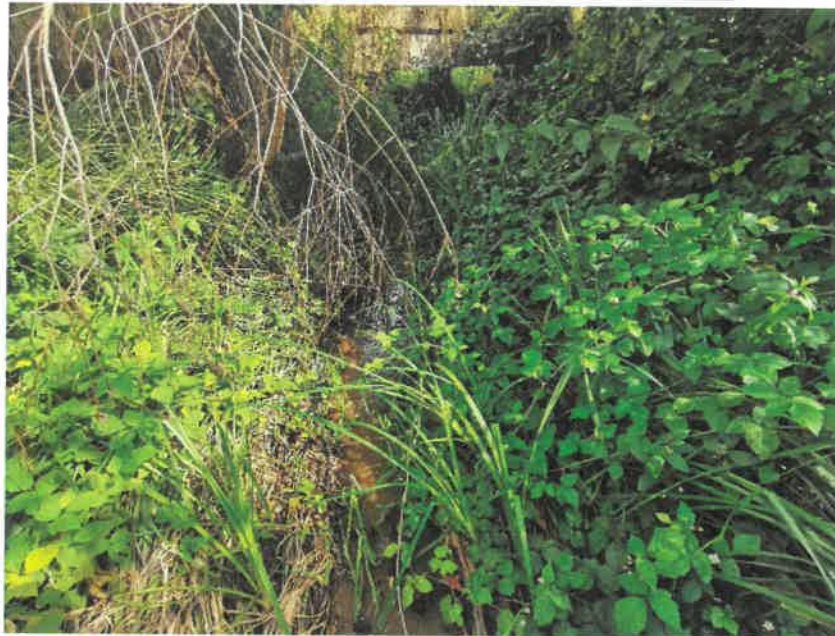
Albia pârâului din amonte (Fig. 1)

- Albia din amonte este colmatata ;
- Vegetatie abundenta;

Fig. 1 - Albia pâ râului din amonte cu vegetatie abundenta

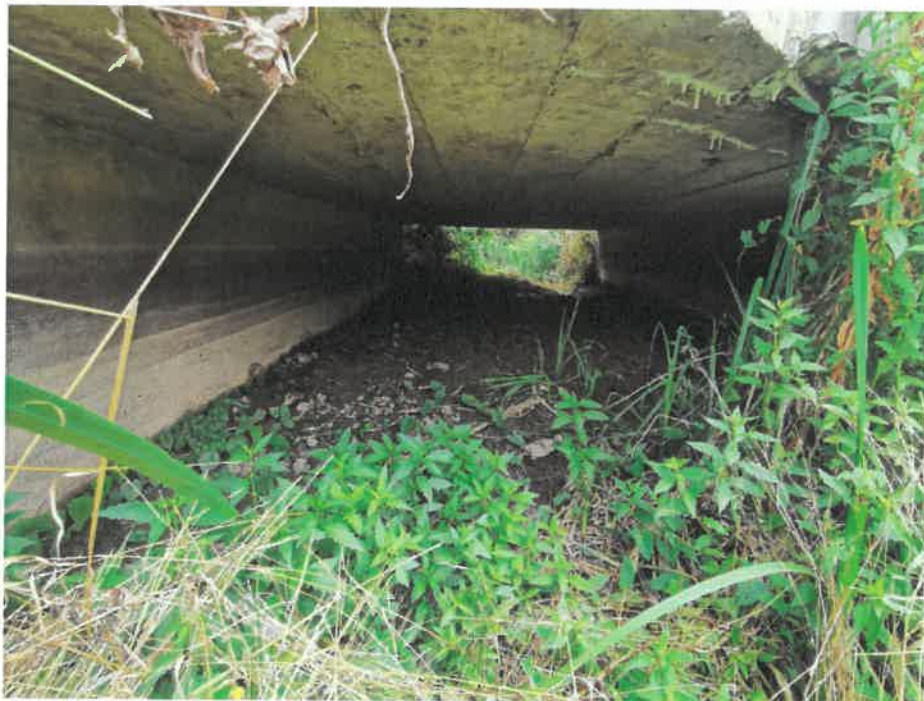
Vedere sub pod spre amonte (Fig. 2, Fig. 9)

- Colmatarea fundului albiei și îngustarea secțiunii de scurgere;
- Prezența petelor din infiltrații pe infrastructura podetului.

Fig. 2 - Vedere sub podeș spre amonte. Albia este colmatată cu aluviuni si vegetație

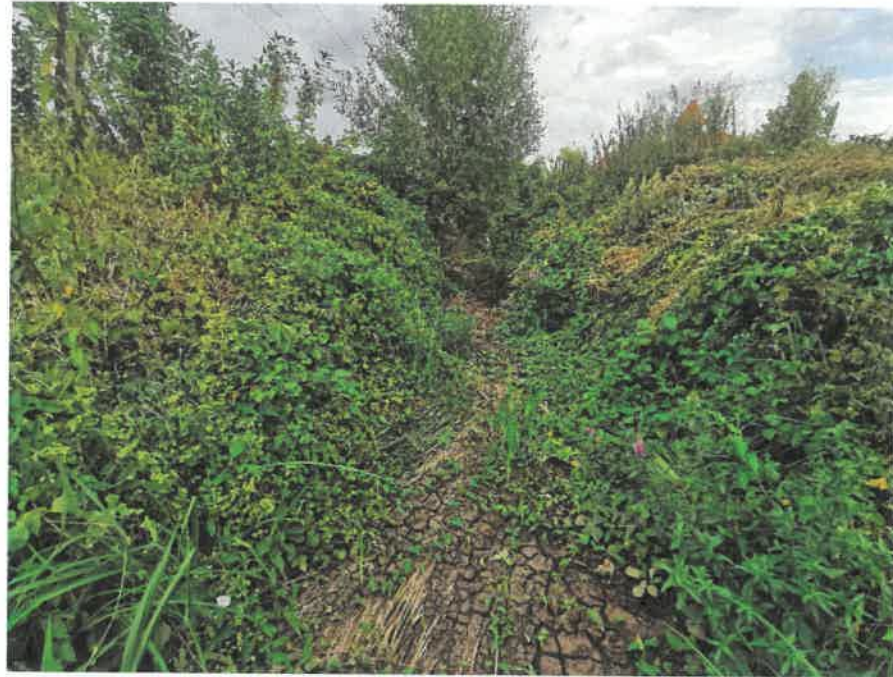
Fig. 3 – Vedere albie aval cu vegetatie abundenta

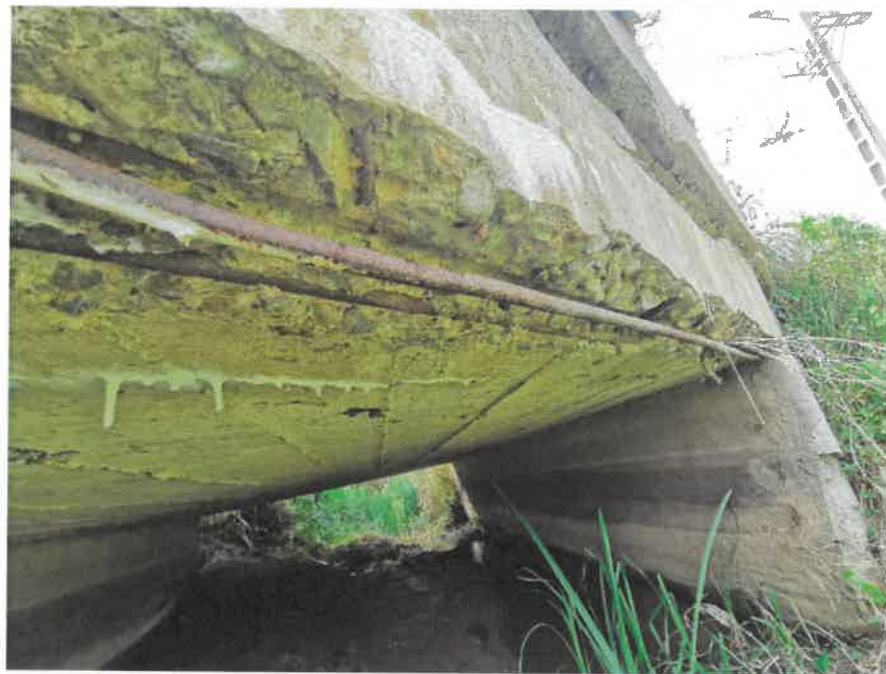
Elevatie pod (Fig. 4)

- Degradarea betonului la fata elevatiei;
- Armaturile expuse sunt ruginite

Fig. 4 – Degradare beton si armaturi expuse ruginite

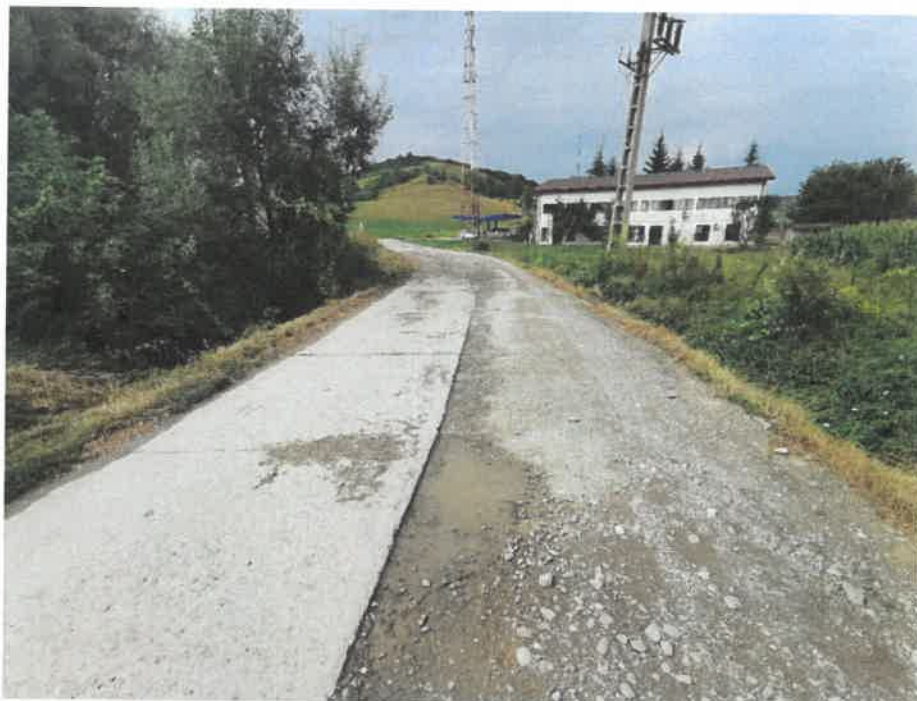
Cale podet (Fig. 5)

- Calea pe podet este alcatuita din doua benzi de circulatie, o banda realizata din dale de beton si una din pietruire cu balast
- Degradari sub forma de gropi si cedari ale structurii rutiere pe zona de pietruire
- Lipsa lisei de parapet

Fig. 5 – Suprastructura podet degradata

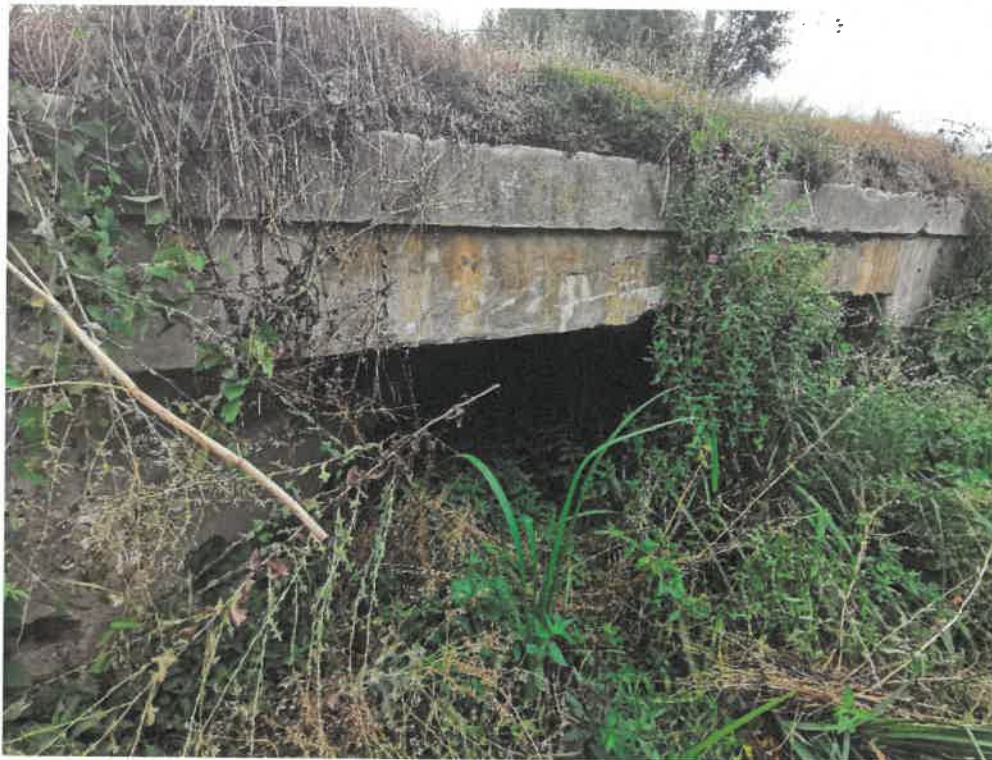
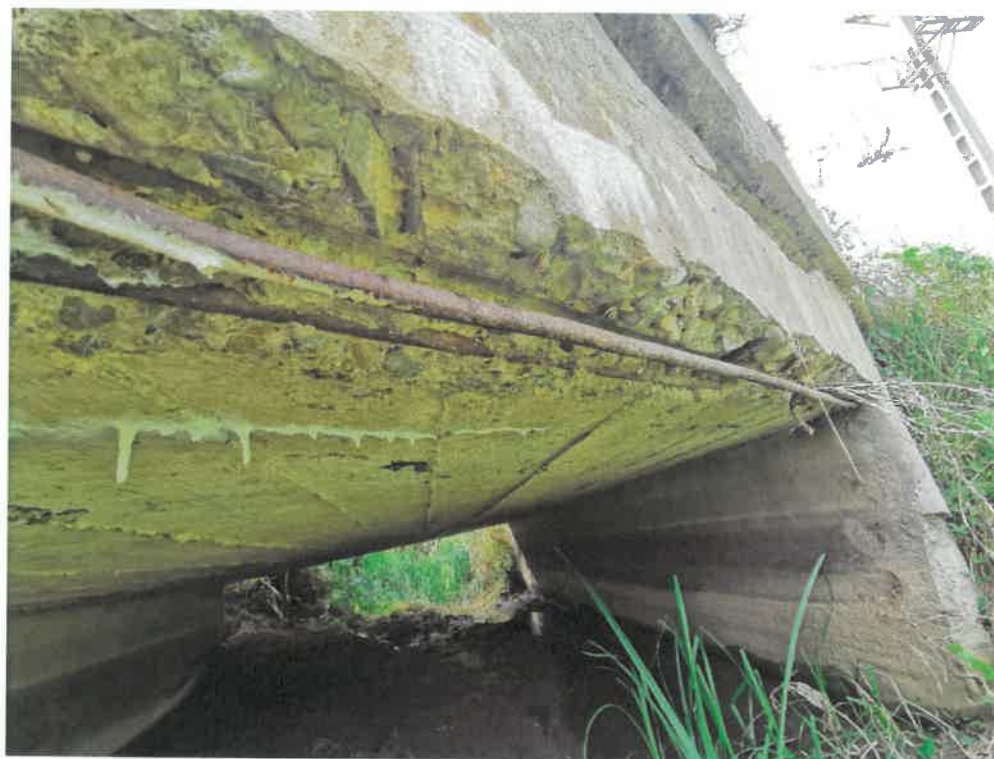
Vedere din aval (Fig. 7)

- Fisuri ale betonului si prezenta de stalactite si stalagmite

Fig.7- Vederi din aval.

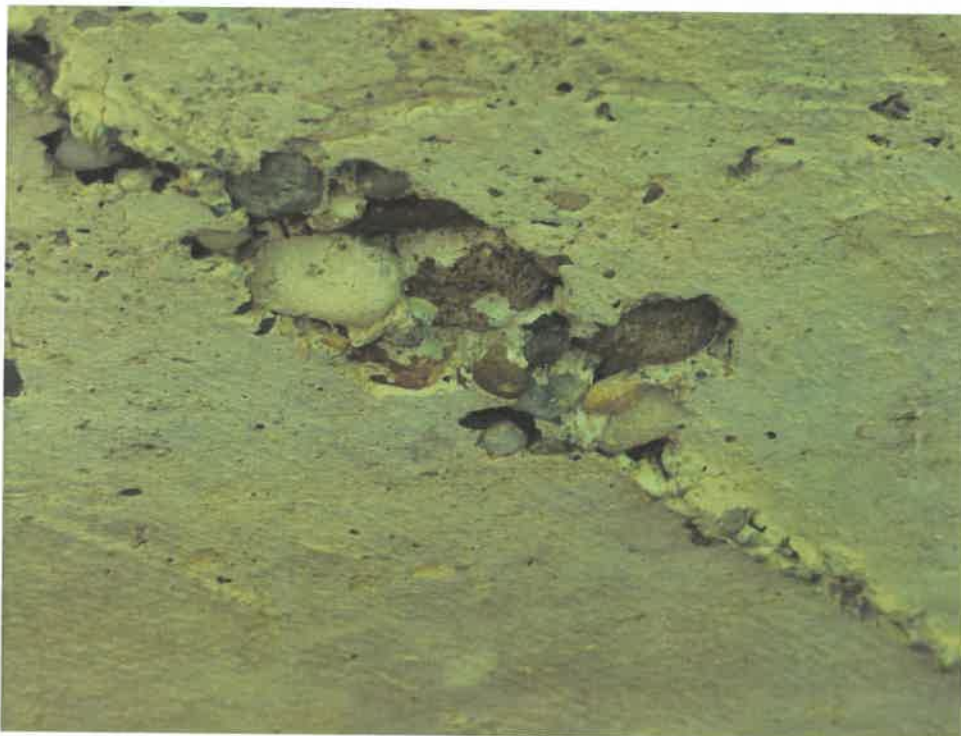
Fig.8 – Exfolieri ale betonului la intrados

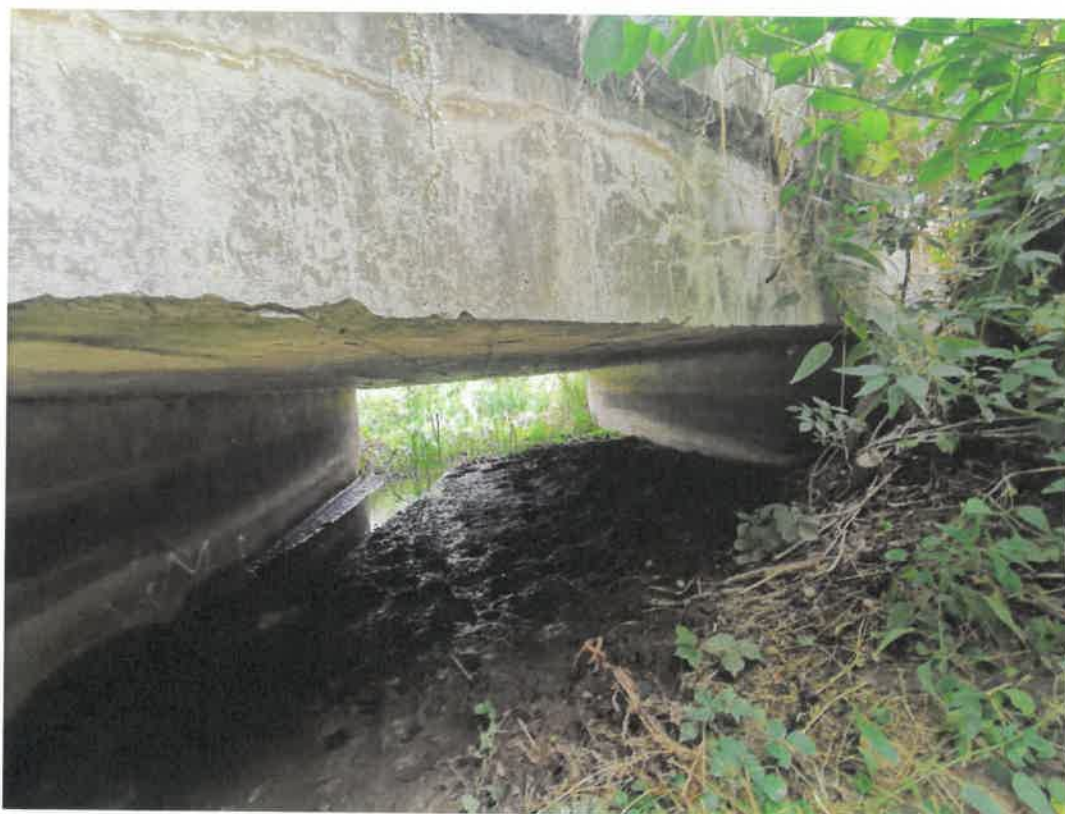
Fig.9 – Infiltratii la infrastructura
