EXPERTIZA TEHNICA

PODET PE DJ 127 KM 21+700 COMUNA TULGHES, JUDETUL HARGHITA

ELABORATOR: S.C. POD-PROIECT S.R.L. IAȘI

- IANUARIE 2016 -

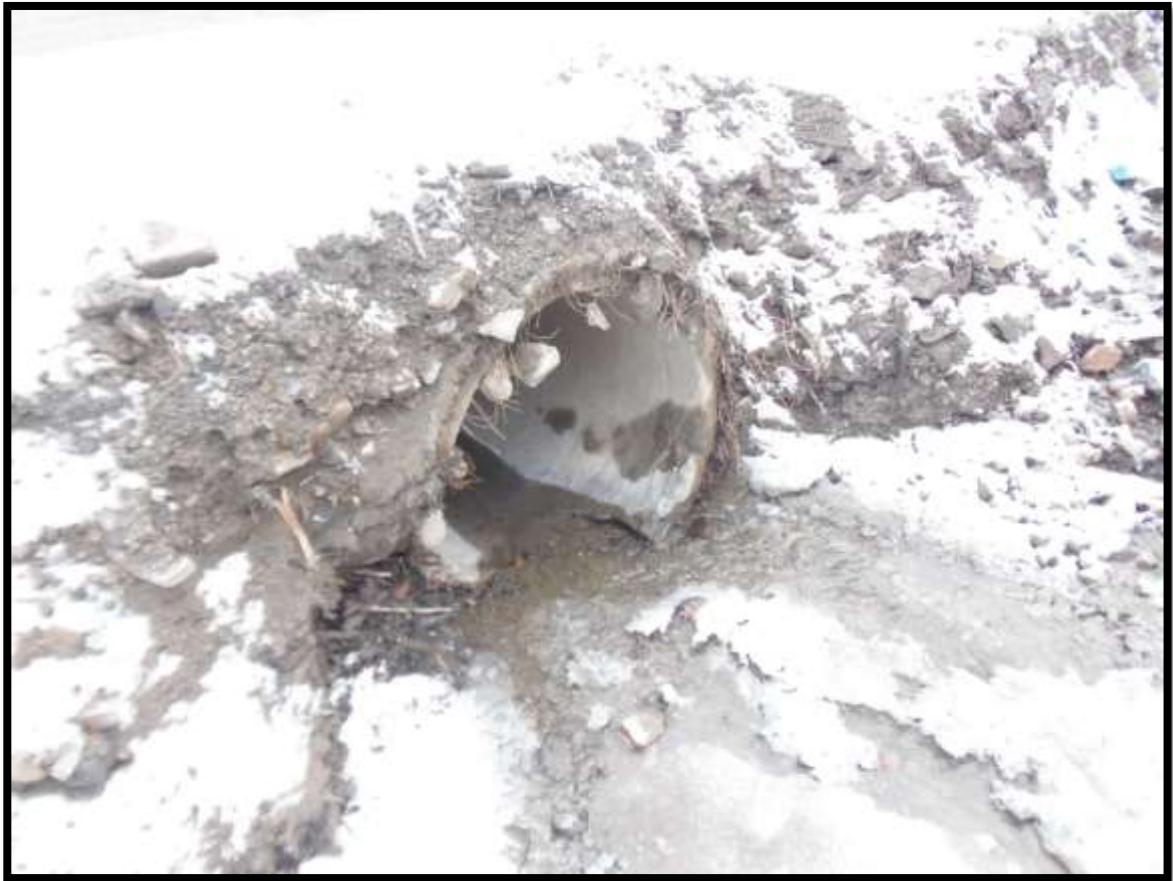
Foto.1- Vedere podeț amonte

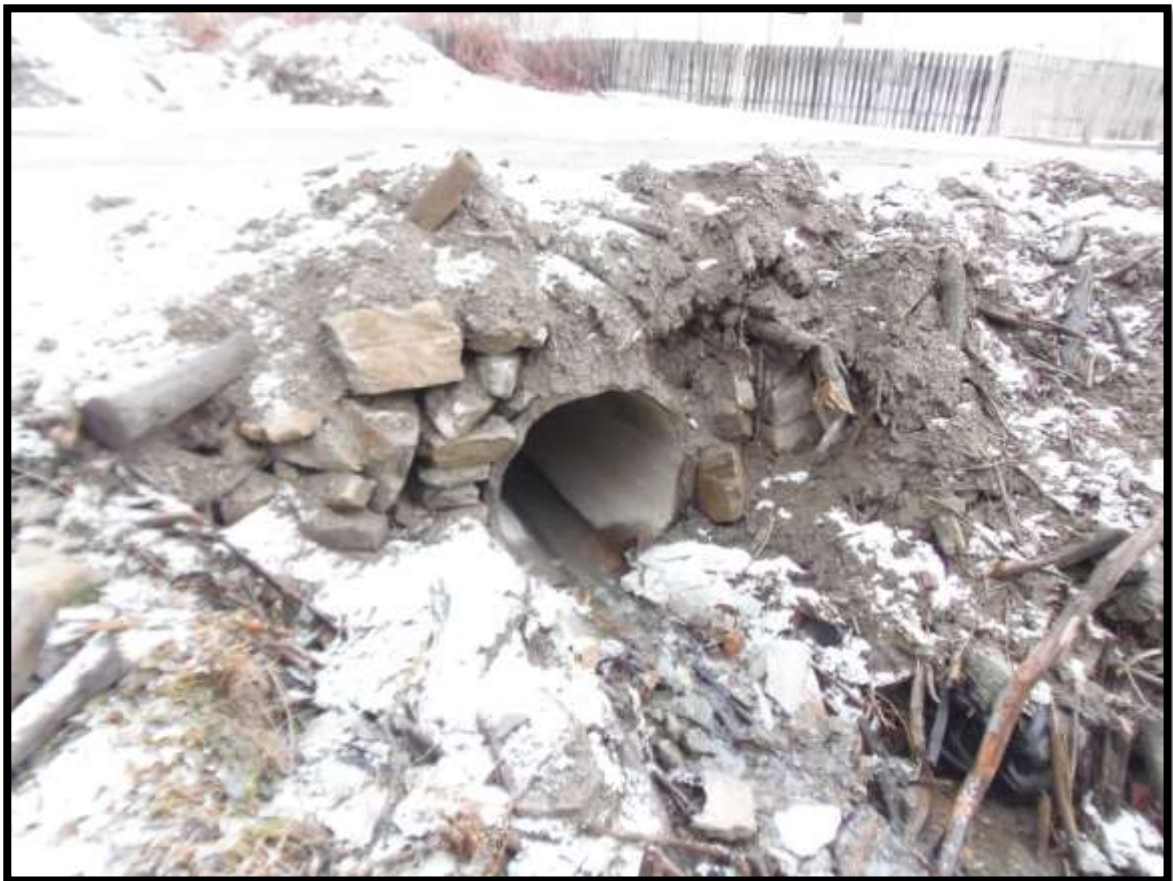
Foto. 2 – Vedere podeț aval

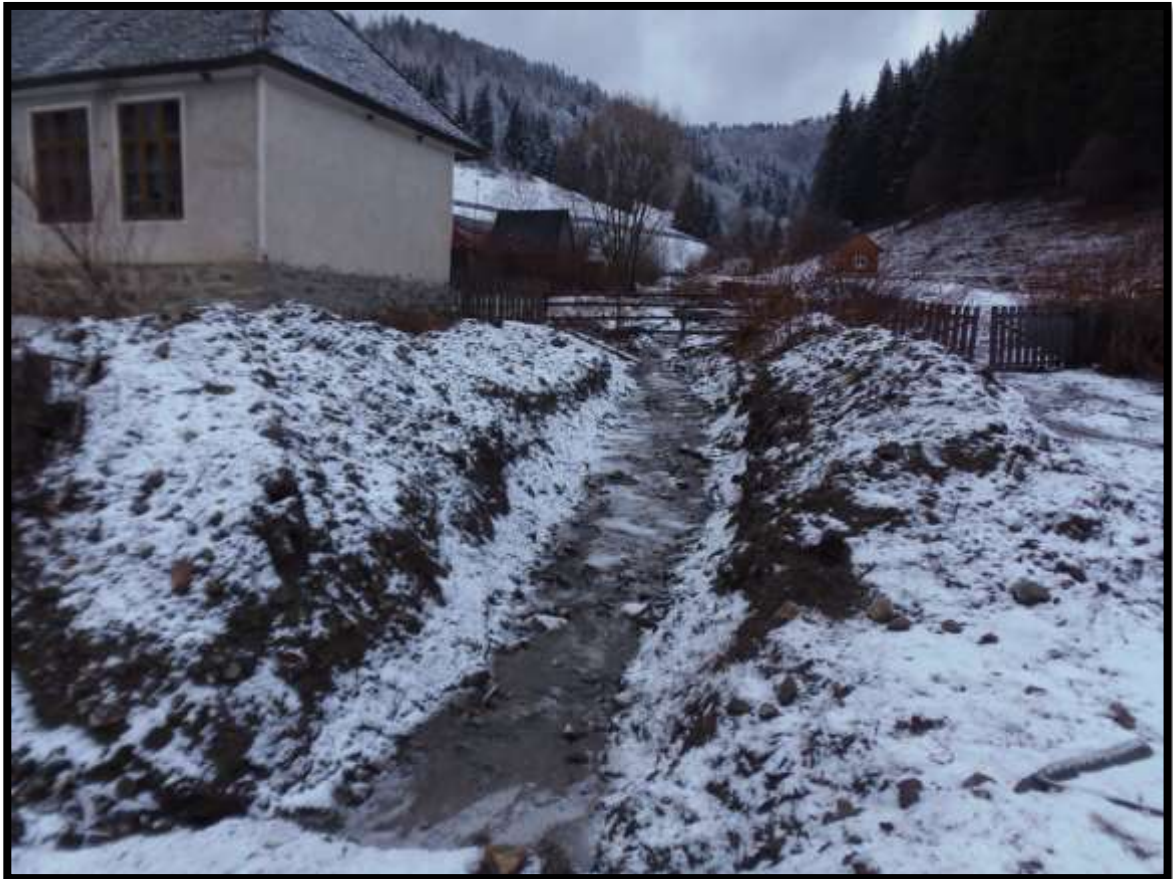
Foto. 3 – Vedere albie amonte podeț

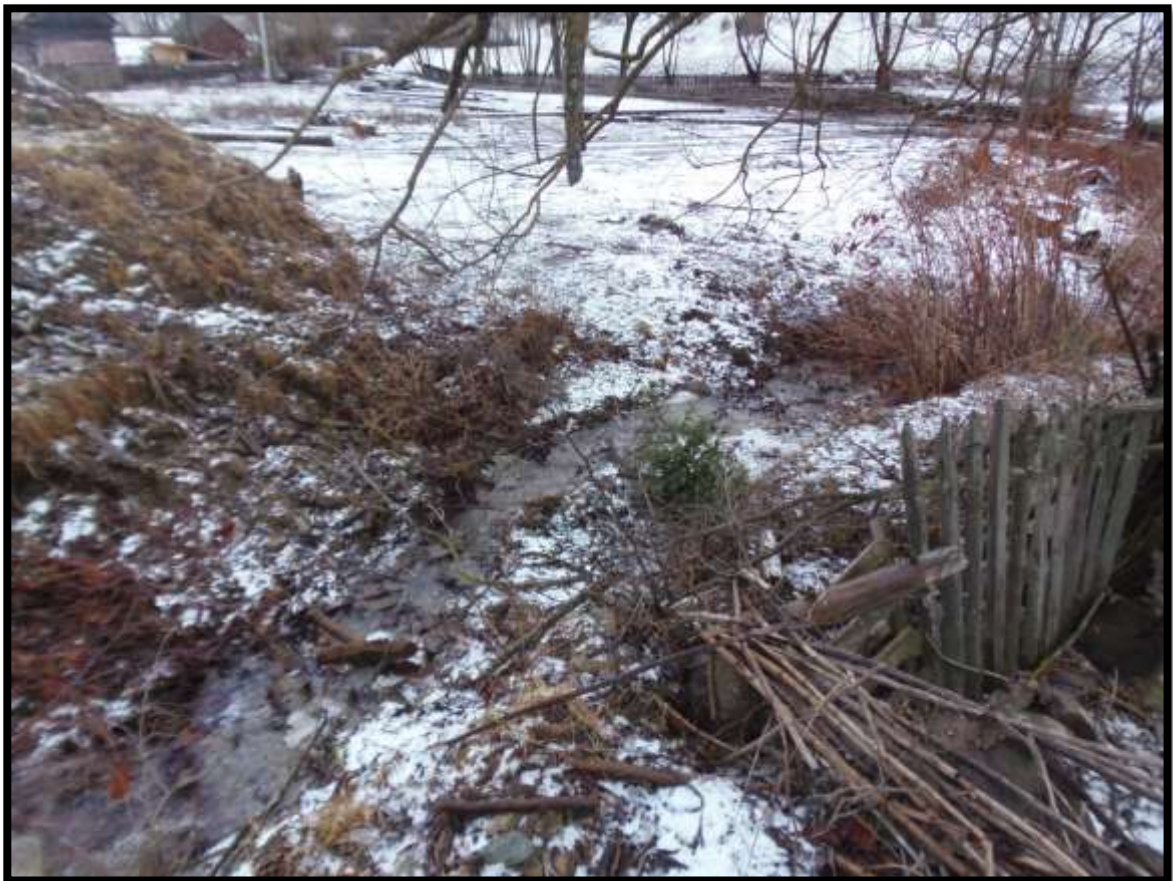
Foto. 4- Vedere abile aval podeț

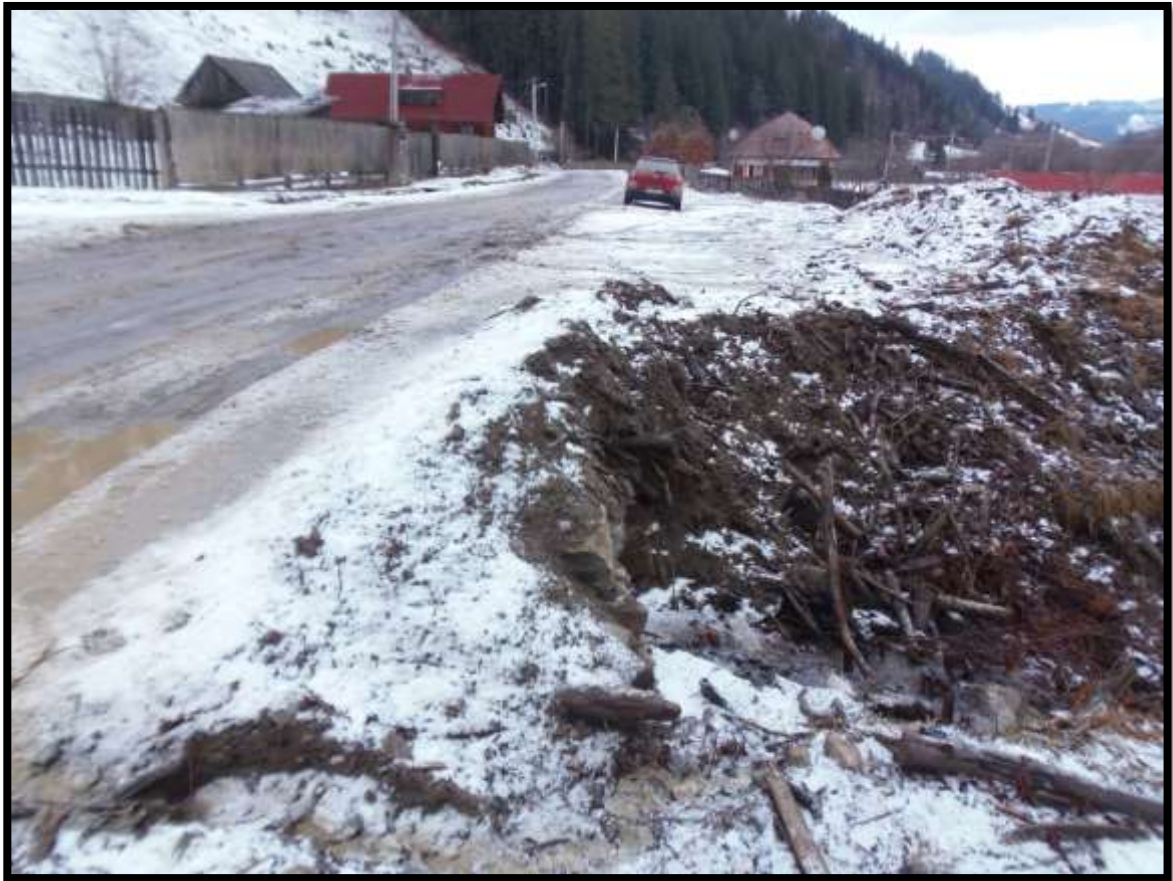
Foto.5 – Vedere cale pe podeț catre Tulgeș

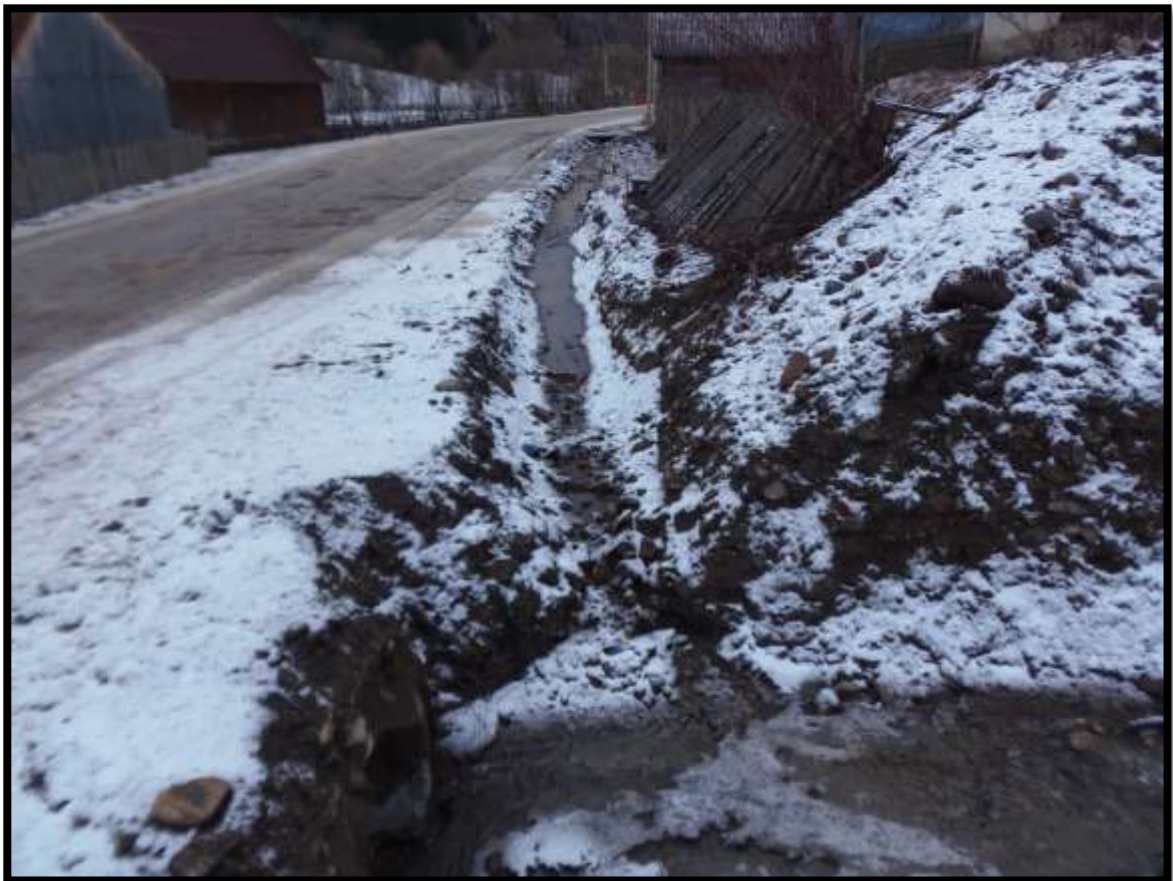
Foto.6 - Vedere cale pe podeț catre Ditrău (E 578).
