# EXPERTIZĂ TEHNICĂ DE SPECIALITATE

"REABILITAREA TERMICA A BIBLIOTECII MUNICIPALE DIN MUNICIPIUL  
GHEORGHENI, STR. KOSSUTH LAJOS, NR. 25, JUDETUL HARGHITA",  
STR. KOSSUTH LAJOS, NR. 25, LOCALITATEA GHEORGHENI

**Faza:** RAPORT de EXPERTIZĂ TEHNICĂ nr. /05.2022

**Data elaborării:** 02.05.2022;

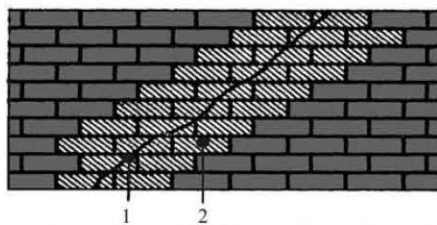
1. Se va demola cărămida de pe zonele în care este puternic afectată de infiltrațiile de apă, prezintă crapecuri și fisuri cu deschideri mari sau cărămizile sunt rupte/zdrobite.
2. Înlocuirea elementelor de cărămidă și reșeserea/rezidirea zonelor puternic degradate.

Reșeserea se va face utilizând elemente pentru zidărie și mortar cu proprietăți cât mai apropiate de cele din zidăria originală din punct de vedere al formei, al dimensiunilor și al proprietăților mecanice de rezistență și de deformabilitate. Se va obține astfel refacerea continuității zidăriei pe traseul fisurii/crăpăturii. Reșeserea elementelor se face prin legături/ștrepi atât în planul peretelui cât și perpendicular pe acesta în cazul pereților cu grosime mare (a se vedea figura de mai jos). Lucrările de reparații au ca scop principal refacerea continuității aparente a zidăriei.

Înlocuirea cărămizilor afectate de infiltrațiile, rupte/zdrobite

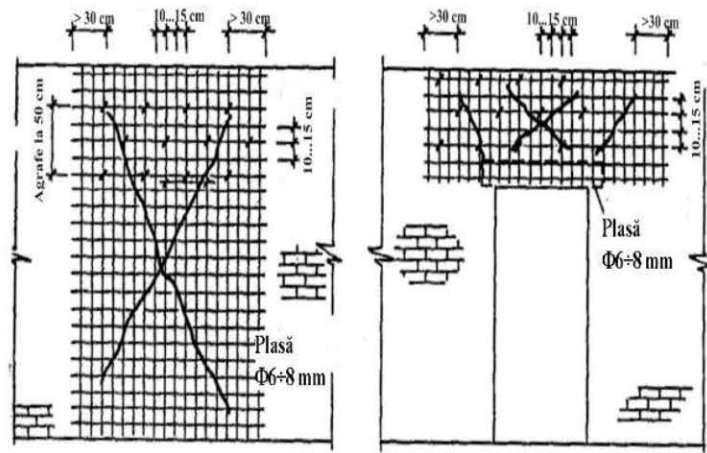
Pe anumite zone ale peretilor exteriori zidăria de cărămidă plina a avut o comportare nesatisfăcătoare în timp datorita sistemului de fundare. Fisurile identificate provin în general datorită infiltrațiilor de apă și a expunerii la intemperii cât și a tasarilor neuniforme de la nivelul fundațiilor.

- se tencuiește toată zona „armată”, cu mortar pe baza de ciment, fără var sau cu înlocuitor de var (ex. Domolit) compatibil cu plasa sudată, având rezistența la compresiune de cca. 20...30 [N/mm<sup>2</sup>], grosimea acestui strat de tencuială va fi de cca. 20...30 [mm].

Placarea locală, pe traseul fisurii, cu tencuiala armată
