RAPORT DE EXPERTIZA A STRUCTURII DE REZISTENTA A CLADIRII POLICLINICII DIN STR. MIKO NR. 1, MIERCUREA CIUC

Expertiza se realizează în cadrul proiectului "Expertize tehnice, cărți tehnice, manuale de mentenanță pentru imobile care aparțin patrimoniului județului Harghita – Policlinica Miercurea Ciuc".

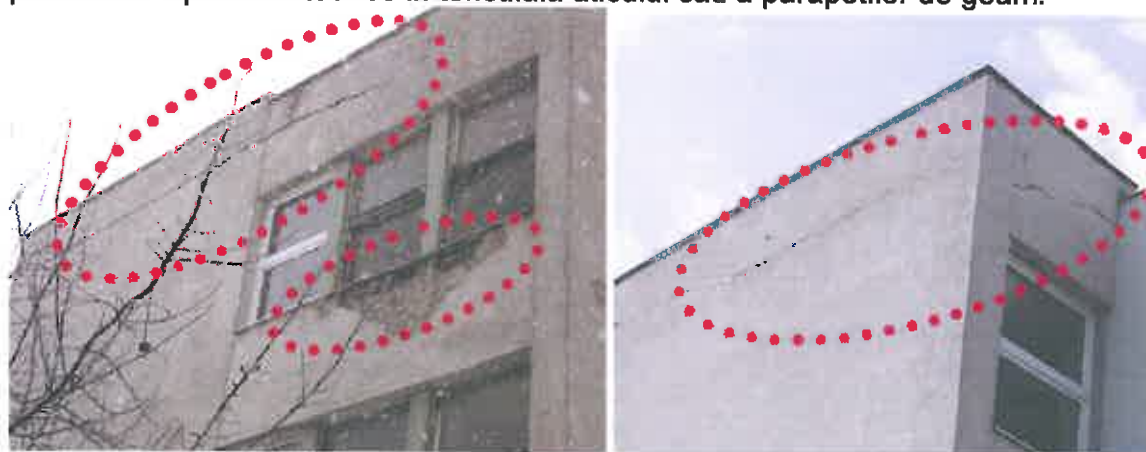
Forma cladirii este cea originala. Nu se poate face nici o apreciere asupra compartimentarilor actuale , dar circulatiile sunt cele initiale. Cladirea nu a suferit avarii la cutremure. Sunt mari probleme cu instalatiile de la subsol (retele sanitare si de incalzire) care nu sunt etanse si au inundat spatiile ce le-au fost afectate. Cele câteva degradari vizibile la finisajele exterioare se datoresc dilatarii planseului de terasa si patrunderii apelor meteorice in tencuiala aticului sau a parapetilor de geam.

Defecte superficiale

Se impun si reparatii ale instalatiilor din subsol.
