EXPERTIZĂ TEHNICĂ DE SPECIALITATE

**„CREȘTEREA EFICIENȚEI ENERGETICE ȘI GESTIONAREA INTELIGENTĂ A
ENERGIEI ÎN CLĂDIRILE PUBLICE, LA CAMIN CULTURAL "SZABO GYULA",
COM. MERESTI, JUD. HARGHITA”
CĂMIN CULTURAL "SZABÓ GYULA", CF. NR. 50084-C1, LOC. MEREȘTI, JUD.
HARGHITA**

Faza: RAPORT de EXPERTIZĂ TEHNICĂ nr. E 924/11.2021

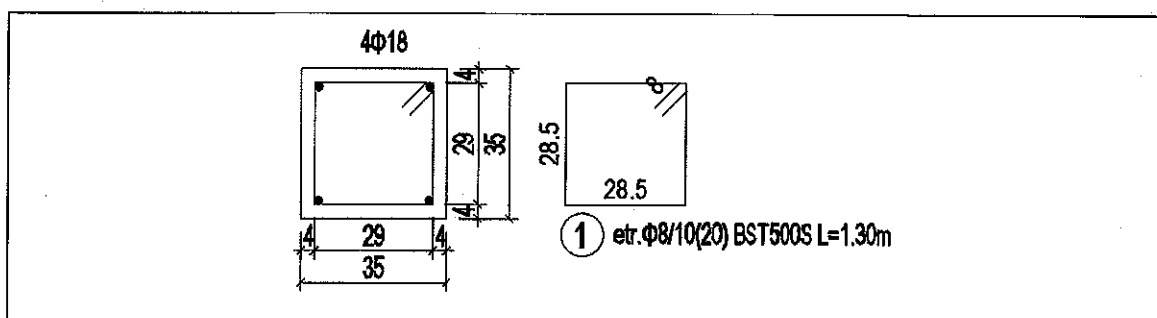
Schita sectiune armare – S35x35

Clasa beton C16/20 $f_{cd} = 10.67/1.35 = 7.90 \text{ N/mm}^2$ $f_{td} = 0.89/1.35 = 0.66 \text{ N/mm}^2$
