## EXPERTIZĂ TEHNICĂ, cerință tehnică Af **"REFACERE ȘI CONSOLIDARE CORP DRUM, PE DJ 135, KM 63+957 – 73+297"**

BENEFICIAR: CONSIGLIUL JUDEȚEAN HARGHITA

AMPLASAMENTUL LUCRĂRII: DJ 135, KM 63+957 – 73+297, JUDEȚUL HARGHITA

Nr. 3690/MAI/2023

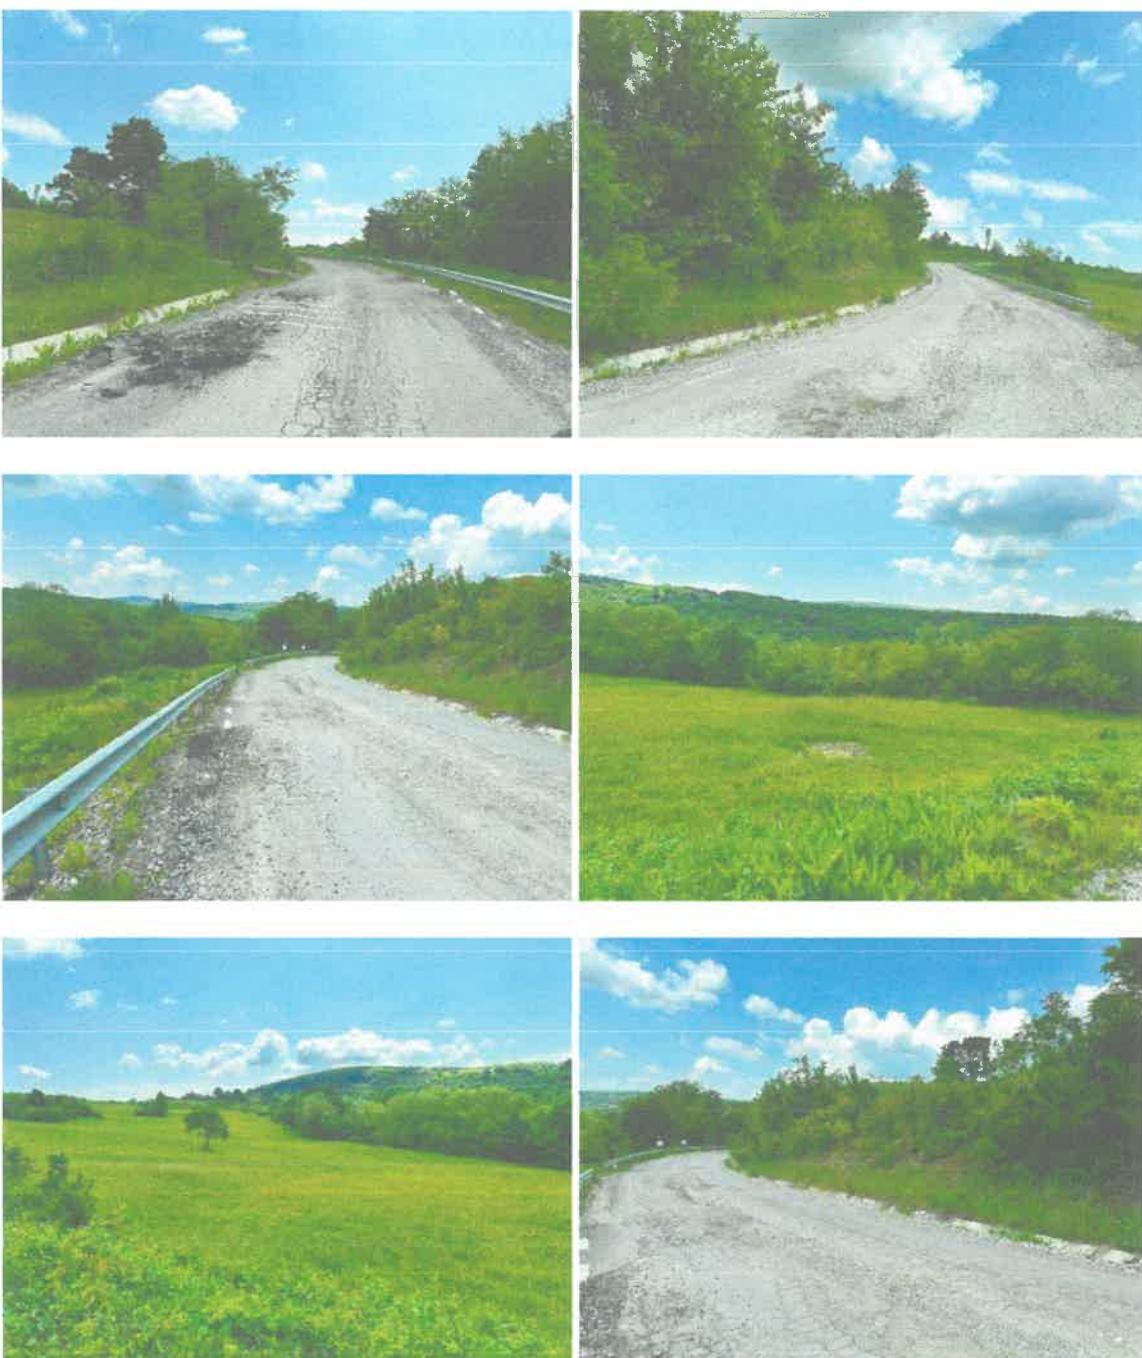
Șanț betonat ce prezintă crăpături și rosturi centimetrice care permit infiltrarea apei;

Acostamentul drumului este subspălat de acțiunea apei;

Au fost observate zone în care izvorăște apa prin rosturile șanțului betonat.

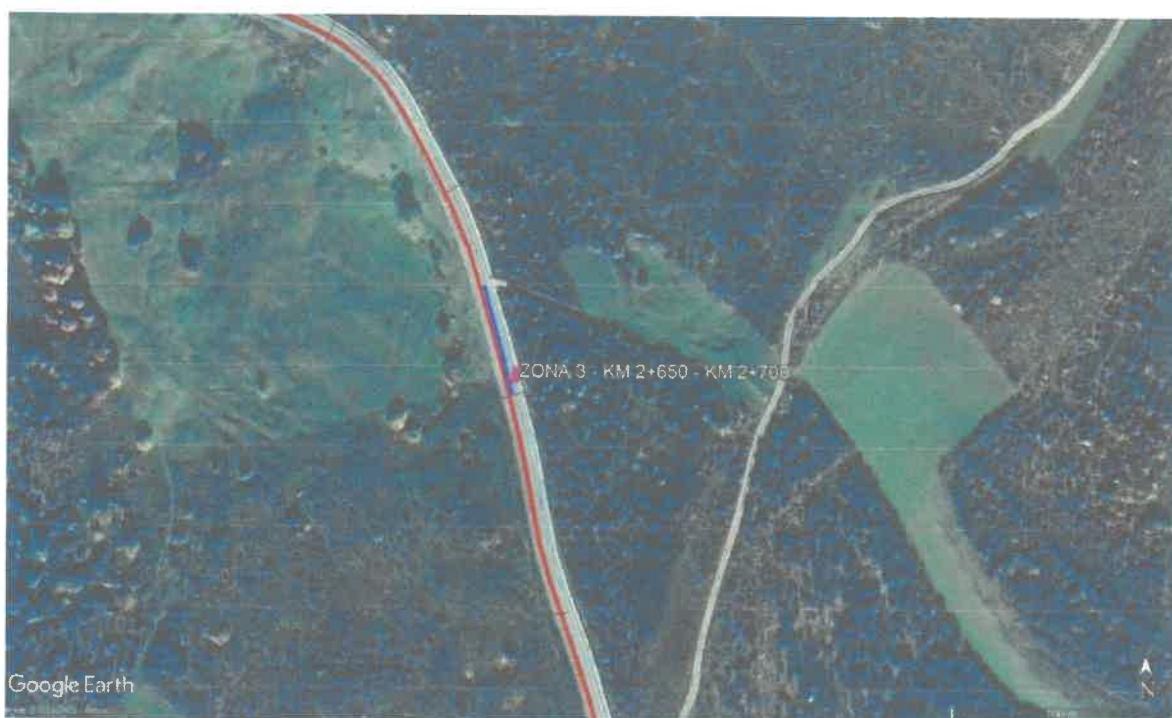
Zona 3 – km 66+650 – 66+700 – L=aprox. 50m

Zonă în profil mixt cu rambleu pe partea dreaptă și debleu pe partea stângă;  
 Treaptă de rupere incipientă și tasare în axul drumului, cu multiple crăpături și fisuri longitudinale;  
 Ebulmente în aval de drum;  
 Faianțare accentuată cu forme ușoare de burdușire și refulare laterală în zona afectată;  
 Izvoare de suprafață din versantul de debleu, cu apă ce se infiltrează prin rosturile șanțului din beton și ies din nou la suprafață în axul drumului prin crăpături și fisuri, datorită presiunii apei și a migrării acesteia prin capilaritate.

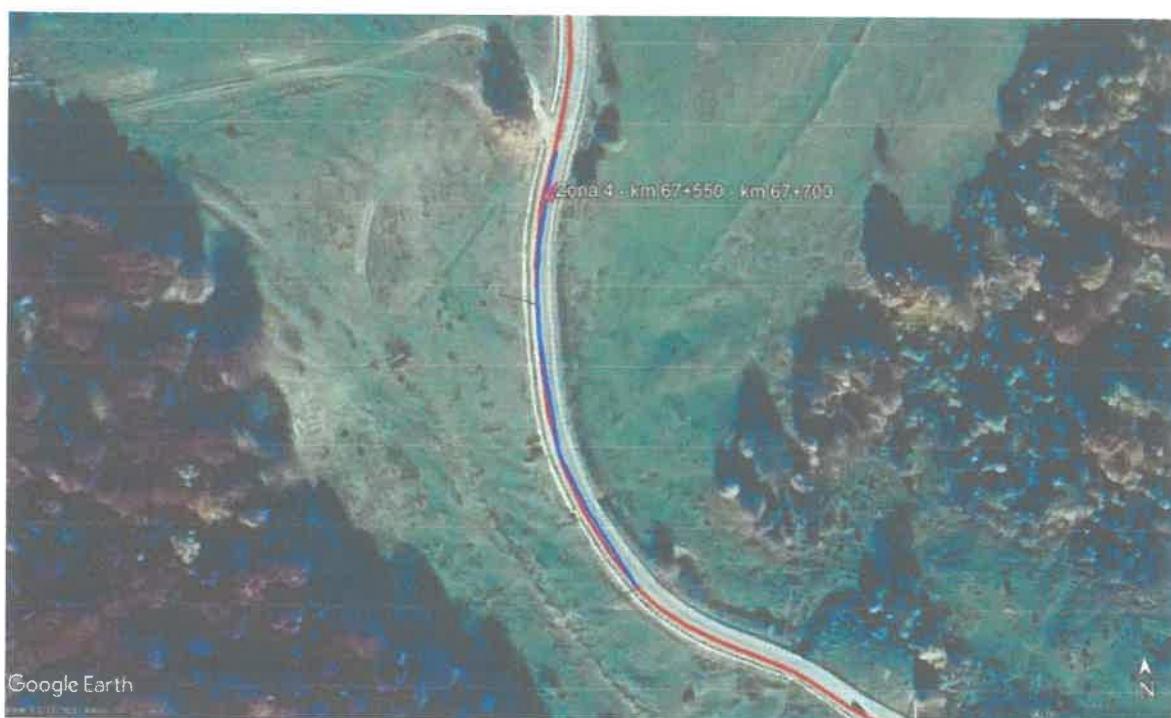
Zona 4 – km 67+550 – 67+700 – L=aprox. 150m

Zonă în profil mixt cu debleu pe partea dreaptă și rambleu pe partea stângă;  
 Treaptă incipientă de rupere cu tasare în axul drumului, fisuri și crăpături longitudinale;  
 Multiple ebulmente atât în zona de debleu cât și în zona de rambleu;  
 Izvor cu debit puternic în zona de amonte;  
 Podeț transversal colmatat, cu camera de cădere din amonte inundată;  
 Surgerea apei în zona podețului direct pe taluzul rambleului;  
 Șanț betonat colmatat cu vegetație și inundat.

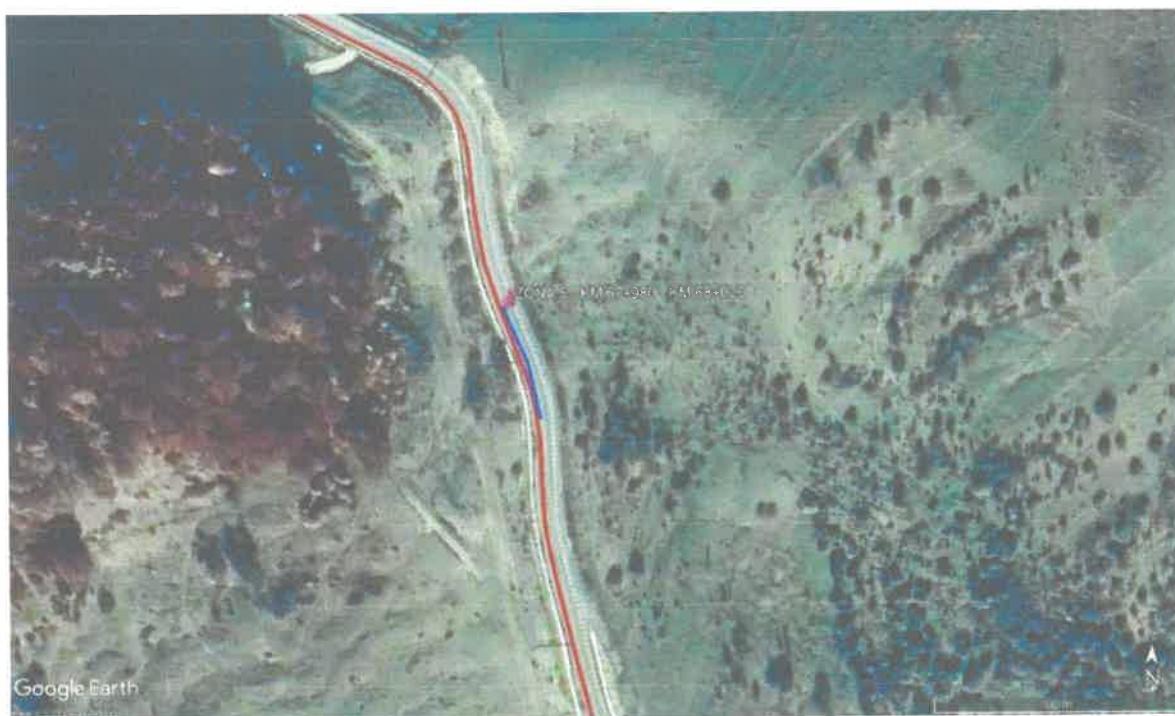
**Zona 5 – km 67+980 – 68+020 – L=aprox. 40m**

Zonă în profil mixt cu rambleu pe partea stângă și debleu pe partea dreaptă;

Multiple trepte de rupere incipiente pe partea de rambleu și tasare în axul drumului, cu multiple crăpături și fisuri longitudinale;

Ebulmente în aval de drum;

Exfiltrații de apă din versantul de debleu ce se infiltrează prin rosturile, crăpăturile și fisurile șanțului din beton.

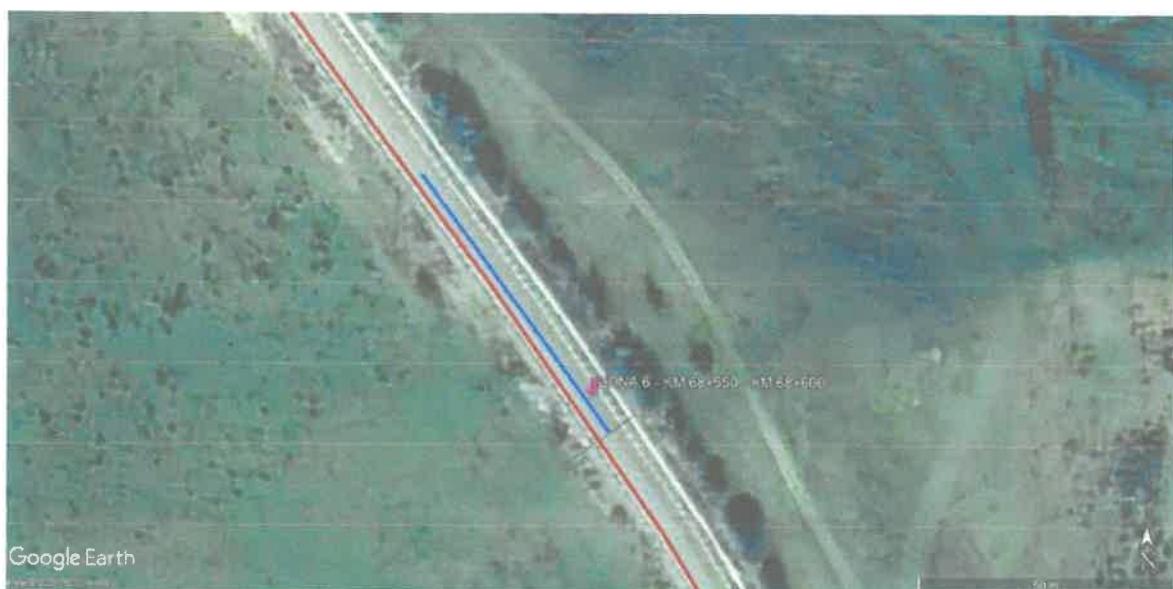
Zona 6 – km 68+550 – 68+600 – L=approx. 50m

Zonă în profil mixt cu rambleu pe partea dreaptă și debleu pe partea stângă;  
Tasări, crăpături și fisuri longitudinale în axul drumului;  
Treaptă incipientă de rupere în axul drumului;  
Ebulmente în aval de drum;

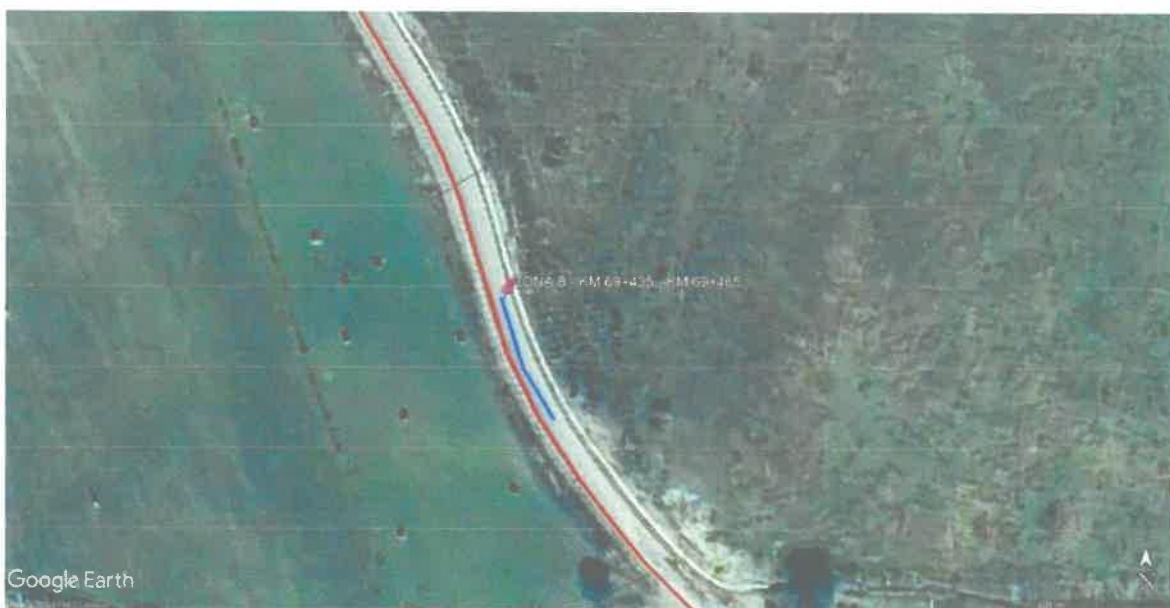
**Zona 8 – km 69+435 – 69+465 – L=aprox. 30m**

Zonă în profil mixt cu rambleu pe partea dreaptă și debleu pe partea stângă;  
 Tasări incipiente, crăpături, burdușiri și fisuri longitudinale în zona de debleu ;  
 Ebulmente în aval de drum;  
 Vegetație hidrofilă la baza taluzului de rambleu, umiditate ridicată și zone de băltire a apei;

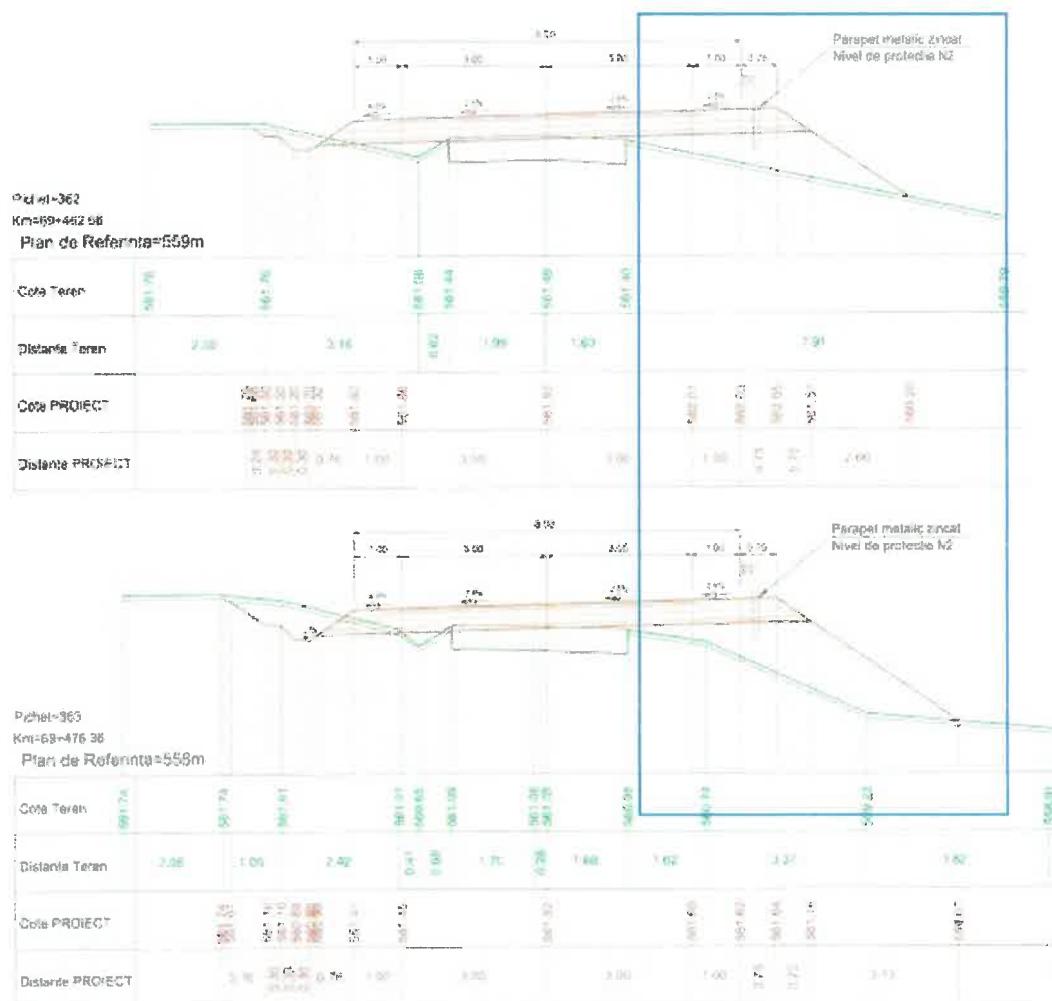
Zona 9 – km 69+500 – 69+560 – L=aprox. 60m

Zonă decopertată de mixtura asfaltică, acoperită cu balast și piatră spartă;  
 Tasări, crăpături, burdușiri, fainațări și fisuri longitudinale;  
 Treaptă de rupere și tasare din axul drumului spre partea stângă (rambleu) în zona de după intersecție (km 69+550);  
 Ebulemente în aval de drum;

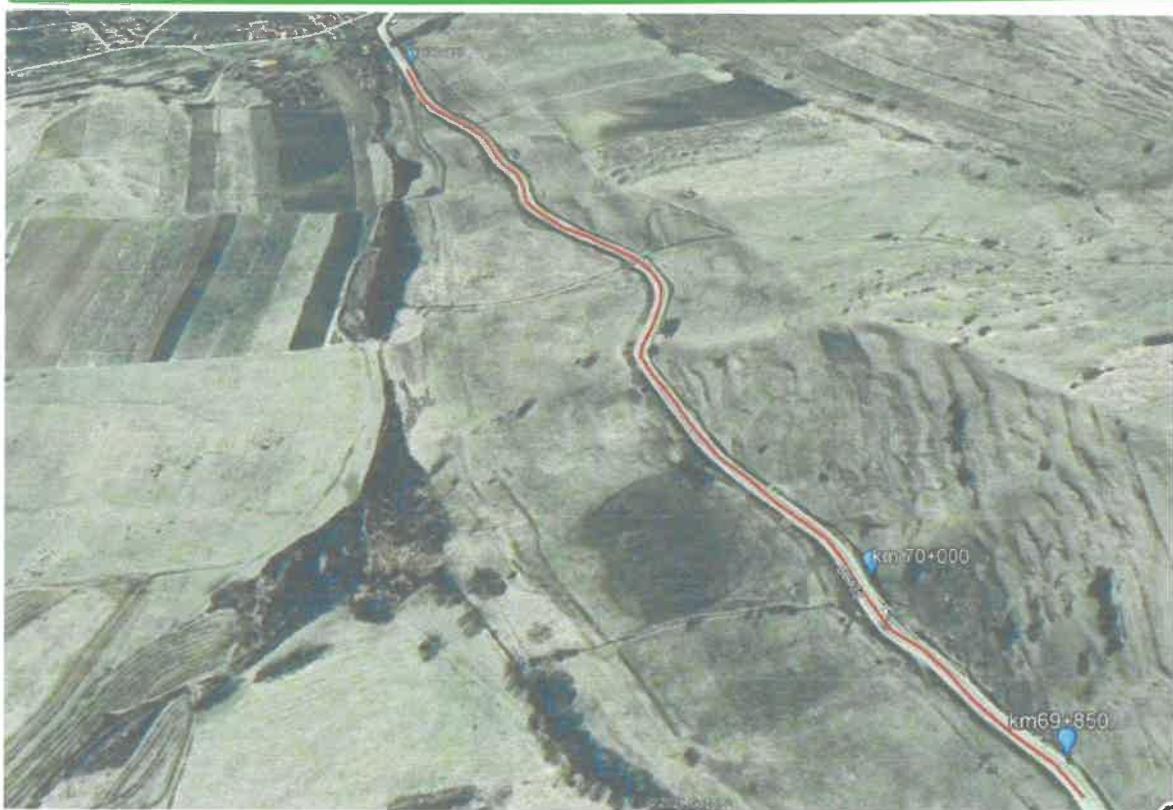
Versantul este afectat de forme de alunecare, mai vechi, cu multiple trepte de rupere, ebulmente, aspect de curgere pe alocuri. Aceste aspecte sunt evidențiate atât în hărțile de tip ortofoplan actuale cât și în cele din anii trecuți.

*Fig.6 Aspect versant - 2020*

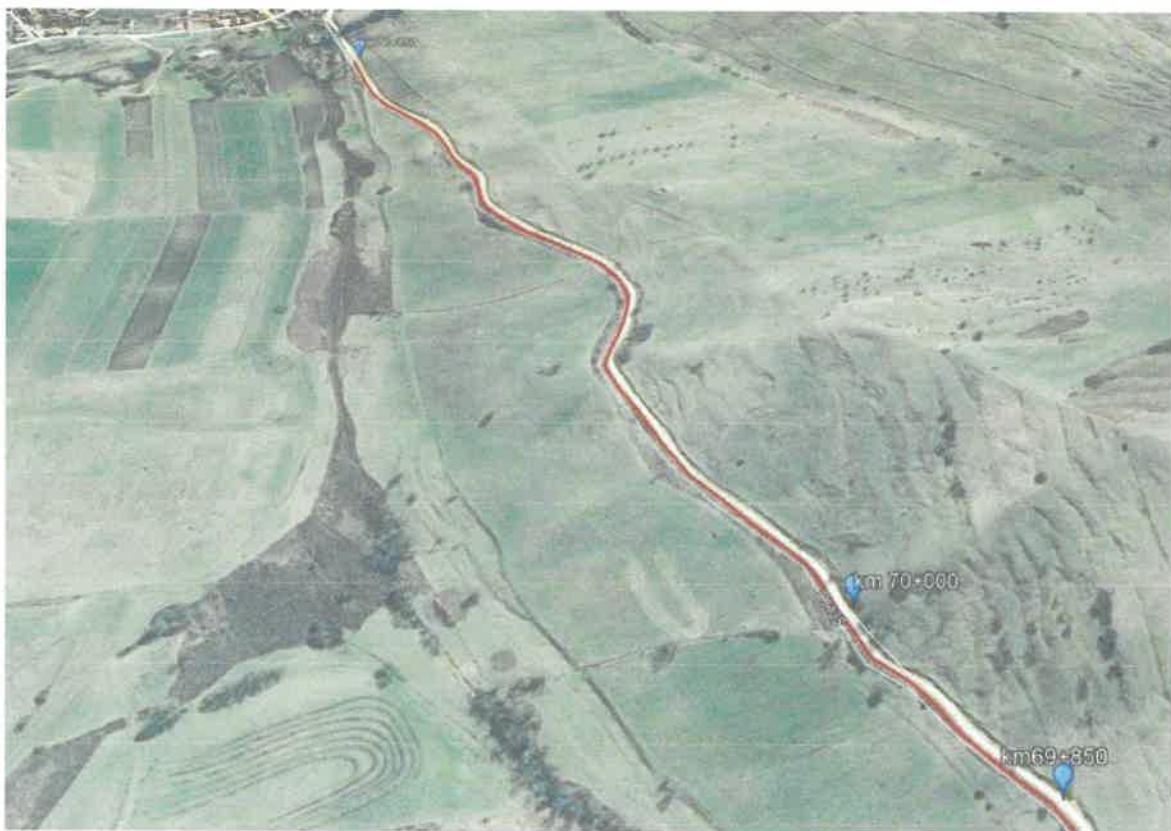
*Fig.7 Aspect versant – 2014*

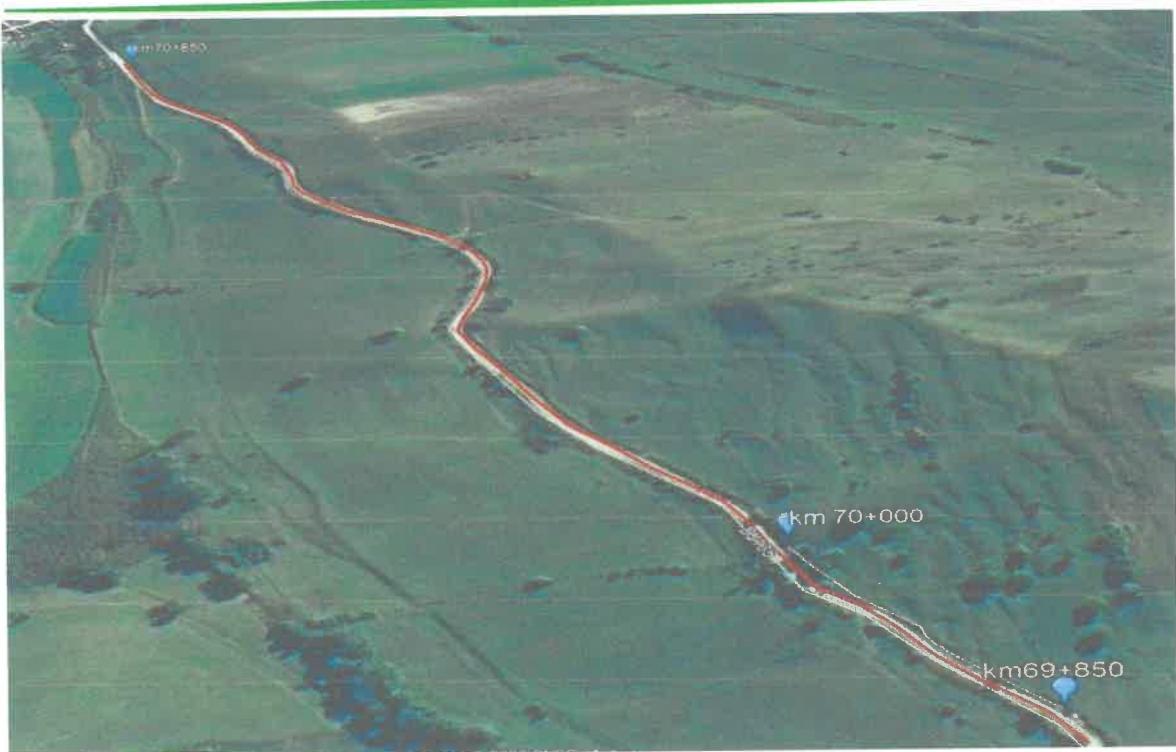
*Fig. 8 Aspect versant – 2017*

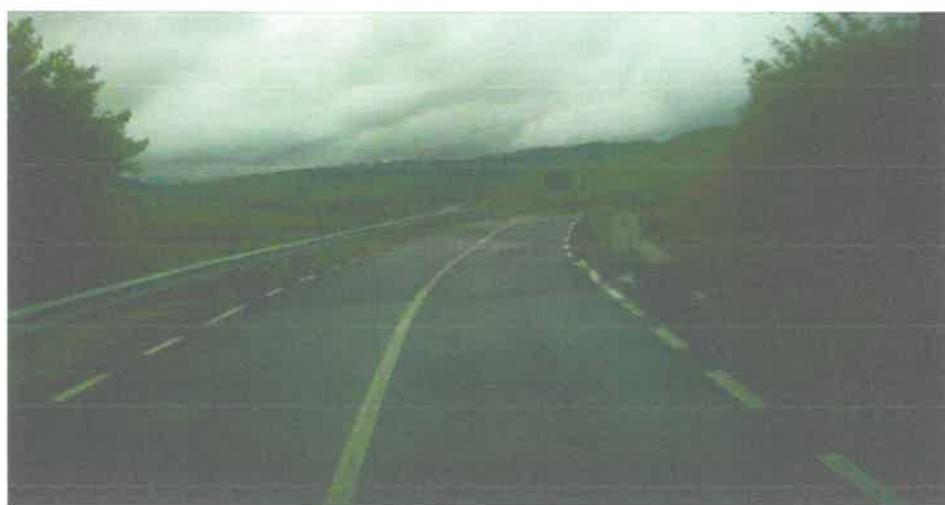
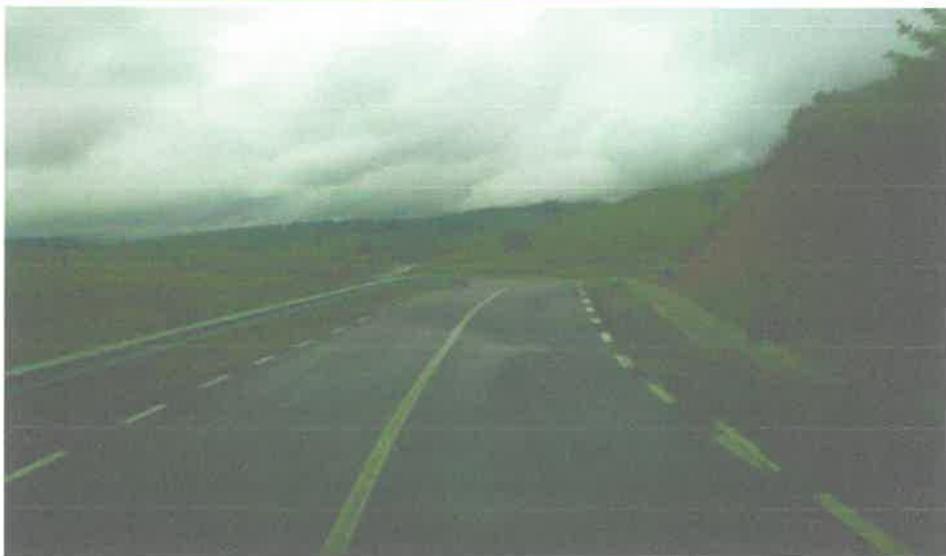
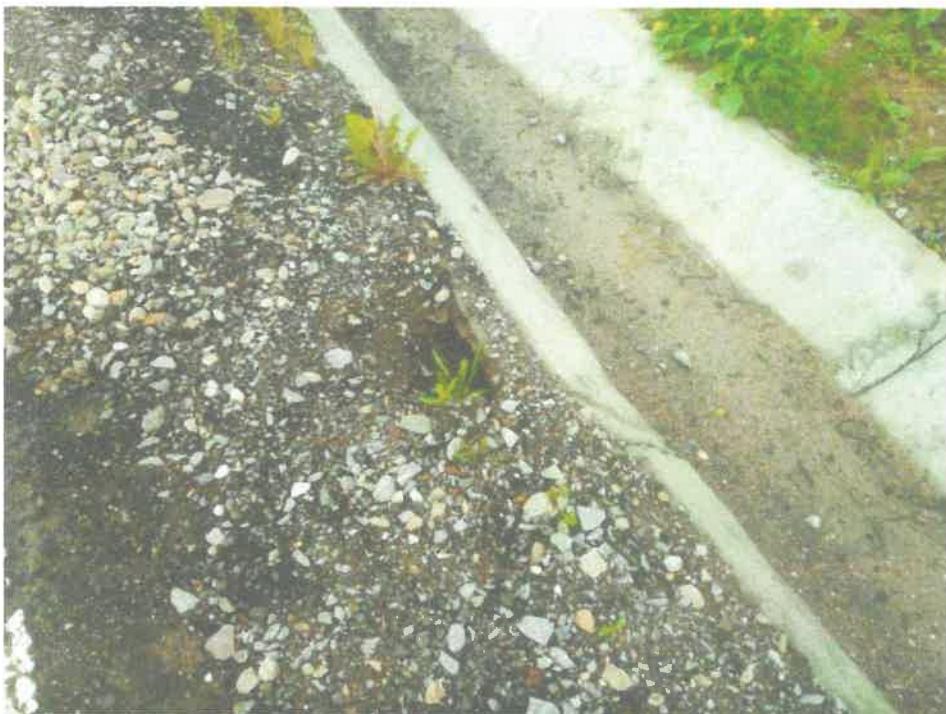
#### Zona 2. Podeț la km 69+975 – 70+025

- Podețul existent este afectat de forme de alunecare, fiind vizibile tasări diferențiate, aspect vălurit iar zona a fost reasfaltată;
- Tuburile sunt deplasate iar apa se infiltrează în zona fundației podețului;
- Taluzul de debleu este afectat de forme de eroziune, o parte din materialul erodat a ajuns în secțiunea şanțului;
- Evacuarea podețului nu este amenajată corespunzător, o parte din apele colectate ajung imediat pe taluzul de rambleu și creează riscul de infiltrare – alunecare a taluzului;
- Şanțul din amonte (spre poziția km 69+900) este fisurat iar apa se infiltrează pe sub şanț.

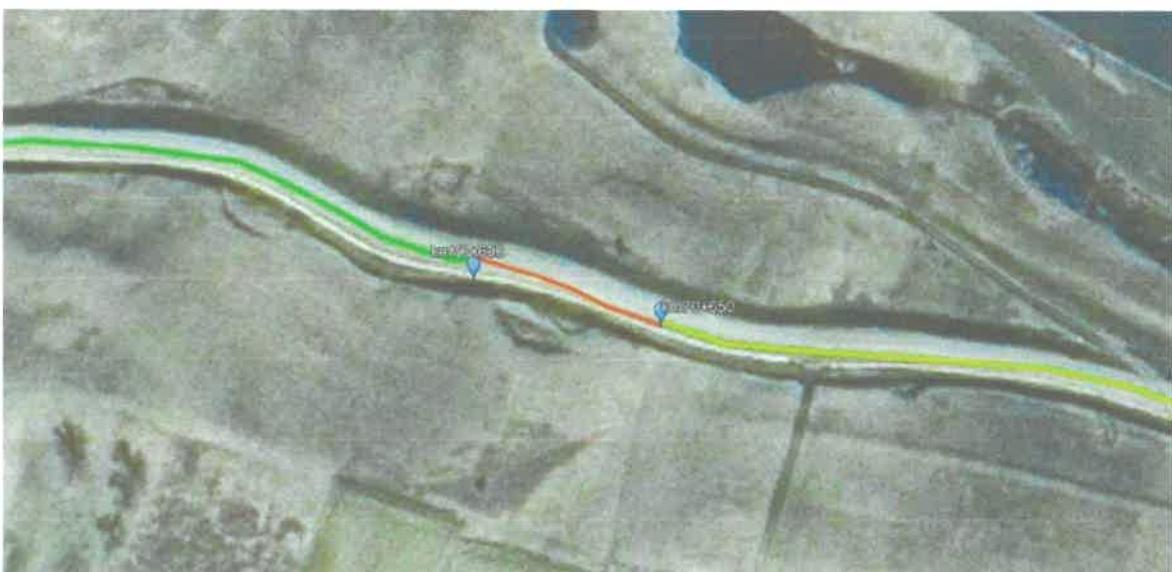
Zona 7. km 70+600 – km 70+650

- Pe zona de debleu a fost identificat un taluz profilat, cu evidențiere forme de eroziune;

- Șanțul din beton este fisurat și crăpat pe alocuri, iar în zona rosturilor s-a creat o distanță de aprox. 1cm ce permite apei să se infiltreze;
- În zona podețului ce face accesul pe un drum lateral, șanțul este parțial colmatat;
- În corpul drumului au fost identificate fisuri sub formă de semicerc, similare cu zona 5 – Alunecare 1. Se poate afirma faptul că este în discuție o alunecare de teren aflată în desfășurare, cu viteză mică de alunecare, cu risc ridicat de cedare și afectare a corpului drumului;
- Pe zona de rambleu a fost identificată vegetație abundantă specifică zonelor de băltire;
- Sistemul de drenaj existent în zona căminului este parțial colmatat;
- Apele ce curg de pe versant se infiltrează pe sub șanțul din beton.

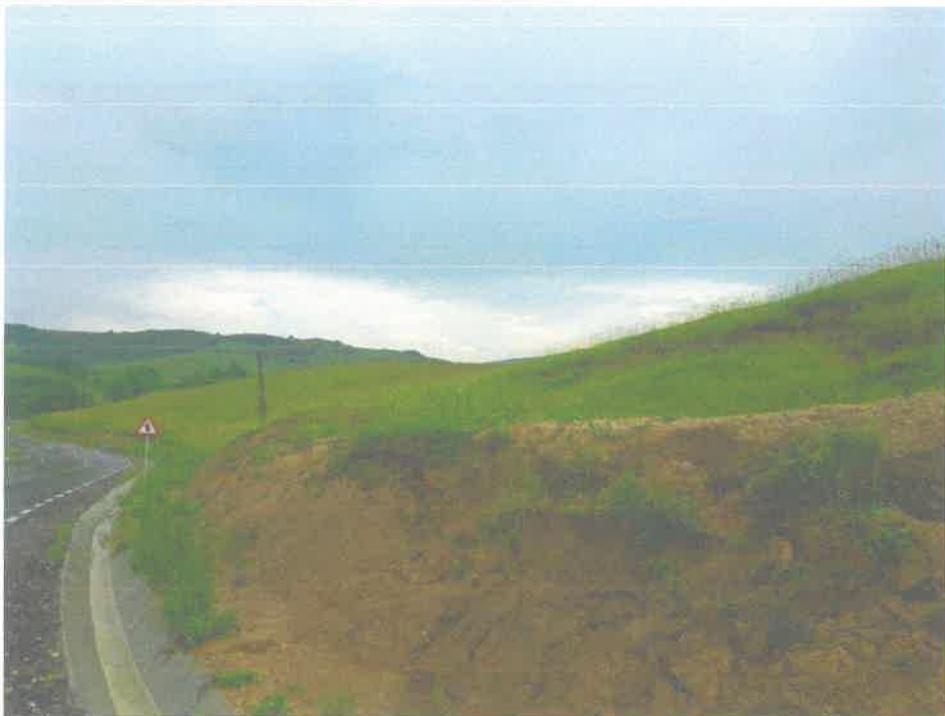
*Zona 8 km 70+650 – km 70+850*

- Pe zona de rambleu nu au fost identificate elemente care să pună în evidență existența unor alunecări mai vechi sau alunecări noi aflate la un stadiu incipient;
- Corpul drumului nu prezintă fisuri sau crăpături;
- Pe zona de debleu, a fost identificat un taluz afectat de forme de eroziune, iar șanțul din beton existent, este crăpat pe alocuri. Apa provenită de pe taluz antrenează particule fine și există riscul de colmatare a șanțului. O parte din apă colectată de șanț se infiltrează prin zonele cu crăpături;
- Șanțul prezintă în zona rosturilor distanțe de aprox. 1..2cm prin care se infiltrează apă în totalitate în zona terasamentului de drum.

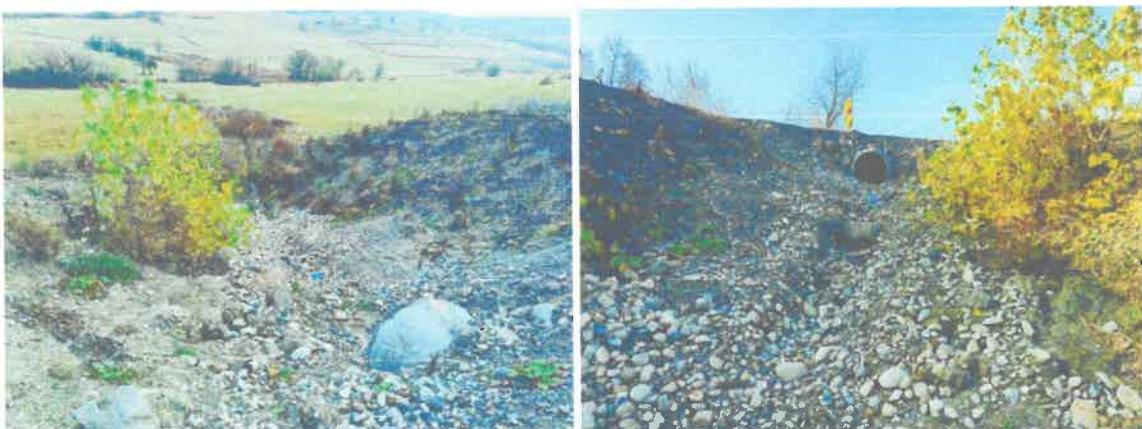
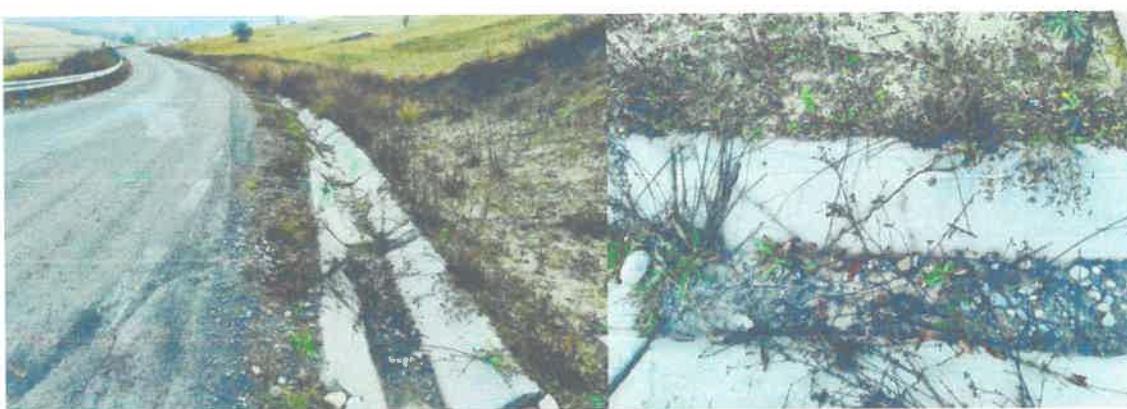
Șanțul din zona adiacentă a sectorului investigat este fisurat și crăpat alocuri, iar în zona rosturilor s-a creat o distanță de aprox. 1cm ce permite apei sa se infiltreze.
