**INVESTITIA: REABILITARE D.J. 125, KM 0+000 – 18+900,
Daesti (E578)-Carta-Sandominic-Balan**

***OBIECTUL: POD PESTE RAUL OLT,
LA KM: 12+715,00***

FAZA: D.A.L.I.

MEMORIU TEHNIC

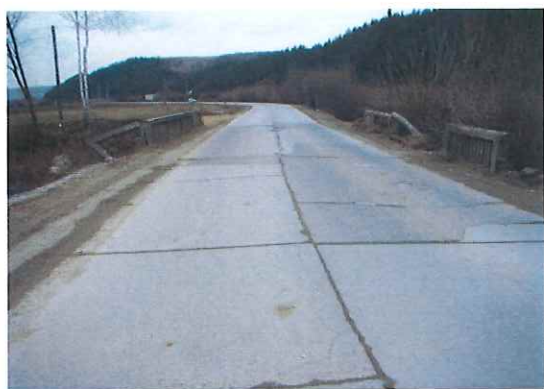
Foto nr. 1: Vedere spre Balan. Parte carosabila cu fisuri, gauri si material derapant.

In sectiune transversala, calea pe pod are o latime totala de 7.80m, si nu are prevazute trotuare (**foto nr. 1**).

Calea pe pod prezinta o suprafata cu denivelari, cu gropi si valuriri(**foto nr. 1**).

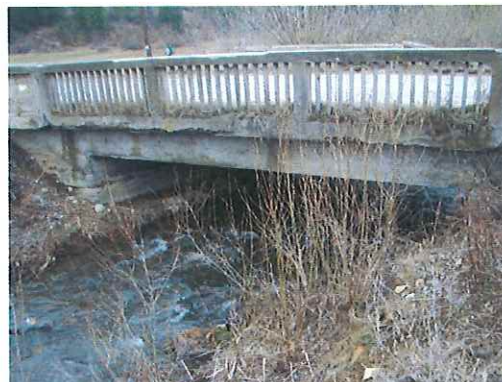
Structura de rezistenta a podului este alcatuita dintr-o dala monolita de beton armat cu grosimea de 65 cm. Intradosul dalei prezinta infiltratii si se vad urmele cofrajelor (**foto nr. 9, 10**). Pe partile laterale ale dalei se disting pete neuniforme, cu infiltratii in special in zona de racordare cu terasamentele (**foto nr. 2, 3, 8**).

Podul este prevazut cu parapet pietonal, format din grinzi si stalpi din beton armat, cu sectiunea de 10×10 cm. Intre fetele vazute ale stalpilor este o distanta de 2,00 m. La partea superioara, stalpii sunt monolitizati cu o grinda din beton armat (mana curenta) de 25×25 cm. La partea inferioara stalpii sunt incastrati intr-o grinda de parapet de 30×25 cm, din beton armat. Inaltimea parapetului este de 1,00 m. Stalpii parapetului sunt degradati si rupti, iar mana curenta, este degardata si cu armatura la vedere. Panouri intregi ale parapetului existent sunt prabusite (**foto nr. 1, 4, 6**). Grinda de parapet prezinta beton exfoliat, friabil (**foto nr: 2, 3, 7, 8**).

Foto nr.2: Vedere laterala. Grinda de parapet degradata. Vegetatie pe grinda de parapet. Degradari ale elevatiei culeei mal drept.

Racordarile cu terasamentele sunt realizate cu ziduri din beton armat si sferturi de con. Zidurile intoarse prezinta, beton exfoliat, friabil (**foto nr. 2, 3, 8**). Pe fetele laterale ale zidurilor intoarse, in special in zona rostului de dilatatie apar urme ale infiltratilor de apa, pete

neuniforme(**foto nr. 2, 3, 8**). Sferturile de con sunt degradate in totalitate (**foto nr.4, 3, 8**).Taluzele sferturilor de con sunt inierbate natural.

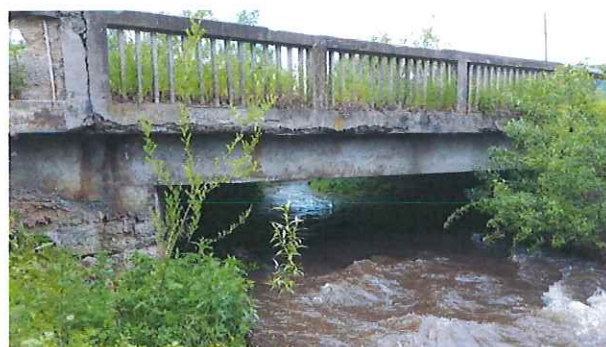
Foto nr. 3: Vedere din aval: grinda de parapet degradata. Zidul intors prezinta o tencuiala degradata. Se vad moloanele si rosturile dintre ele.

Albia in zona podului prezinta un traseu rectiliniu (**foto nr. 3, 5**). In aval sub podse constata un prag de fund, amplasat incorect (**foto nr. 9**).

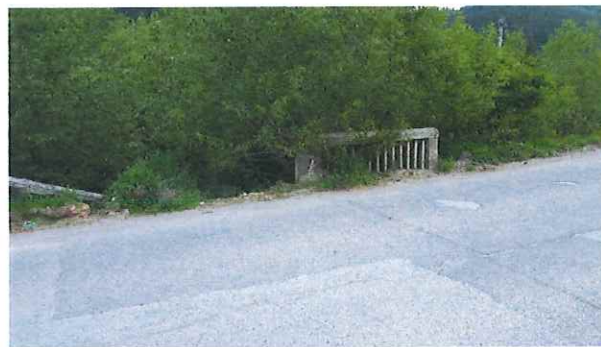
Foto nr. 4: Parapetul pietonal este in totalitate degradat. Partea carosabila este degradata, prezinta gropi, faiantari si fisuri.

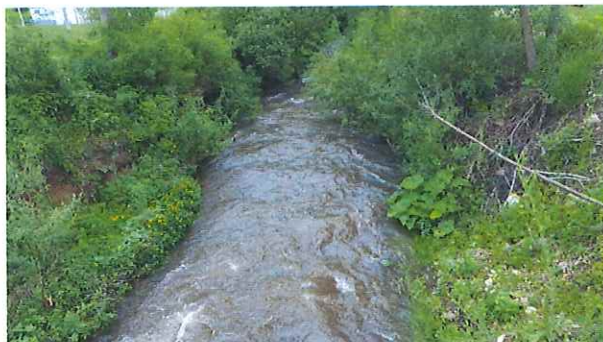
Foto nr. 5: Vedere amonte albie. Vegetatie abundenta pe maluri.

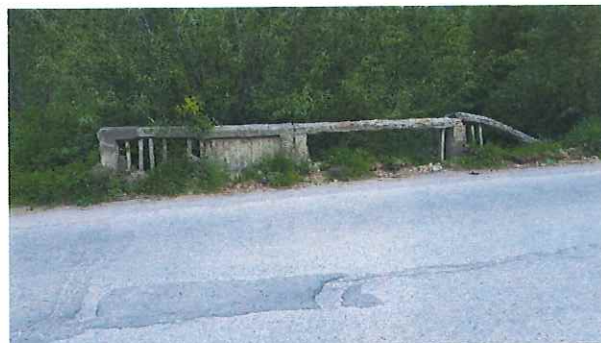
Foto nr. 6: Parapetul pietonal distrus in totalitate, pe pod si pe zona racordarilor cu terasamentele. Parte carosabila degradata si reparata relativ recent.

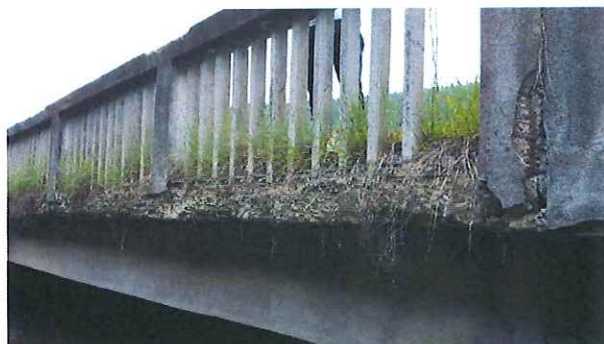
Foto nr. 7: Parapet degradat. Grinda de parapet distrusa, armatura la vedere, vegetatie pe partea carosabila.

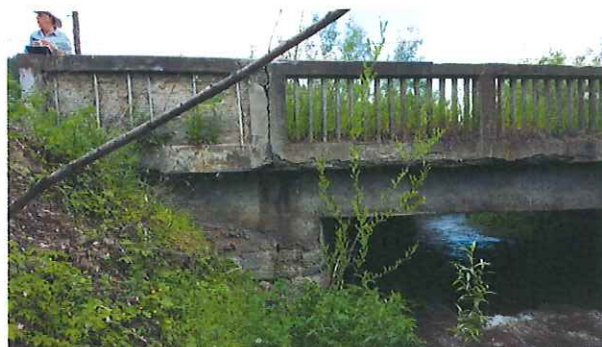
Foto nr. 8: Vedere in detaliu a degradarilor la racordarile cu terasamentele. Infiltratii, vegetatie pe sferturile de con. Tencuiala degaradata.

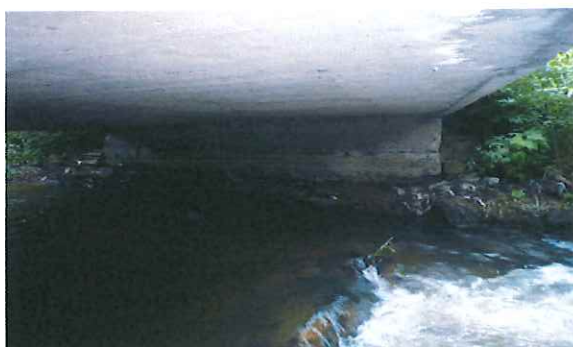
In zona de contact a fetei vazute a elevatiei cu oglinda apei s-au produs degradari sub forma de eroziuni ale betonului (**foto nr. 9, 10**).

Foto nr. 9: Vedere culee mal stang. Eroziuni pe fata vazuta a culeei. Infiltratii la intradosul dalei structurii de rezistenta. Vedere in aval unde exista un prag de fund inecat, amplasat incorect si degradat.

- Consolidarea rostului degradat elevatie-fundatie la ambele culee, prin executarea unei camasuieli, pe toata suprafata fetei vazute si pe fetele laterale ale elevatiei culeelor.
- Consolidarea rostului elevatie-fundatie . Grosimea camasuielii este de 20 cm, pe o adancime de 1,20 m. Camasuiala se continua pe peretele fetei vazute a culeelor cu inca 0,70 metri.
- Se vor prevedea conectori, introdusi in gauri forate, conectori pe care se va agata o plasa sudata de 6 mm grosime si cu ochiuri de 100/100 mm. Suprafata elevatiei existente se va trata corespunzator,(curatare, uscare, amorsare) inaintea inceperii lucrarilor de betonare;

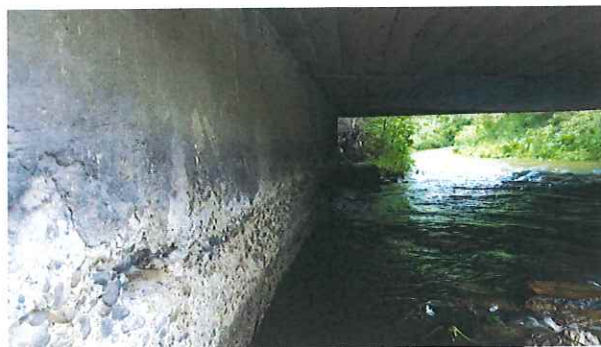
Foto nr. 10: Detaliu erodari ale fetei vazute a culeei. Agregate care nu sant inglobate in pasta de ciment. Lipsa material. Intradosul dalei prezinta urmele de la decofrare.
