**INVESTITIA: REABILITARE D.J. 125, KM 0+000 – 18+900,
Daesti (E578)-Carta-Sandominic-Balan**

***OBIECTUL: POD PESTE RATA-LUNCA,
LA KM: 1+987,00***

FAZA: D.A.L.I.

MEMORIU TEHNIC

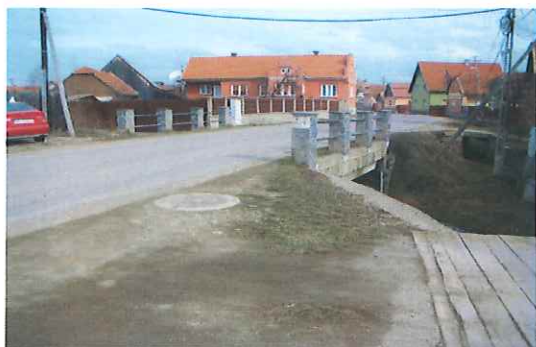
In sectiune transversala, calea pe pod are o latime totala de 6,80m si nu are spatii de siguranta sau trotuare (**foto nr. 1**).

Foto nr. 1: Vedere generala. Podul nu are parapete directionale, nici trotuare

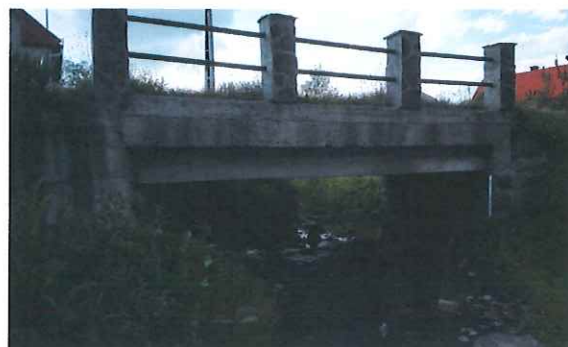
Foto nr.2: Vedere din amonte spre aval. Grinda de parapet degradata. Beton segregat

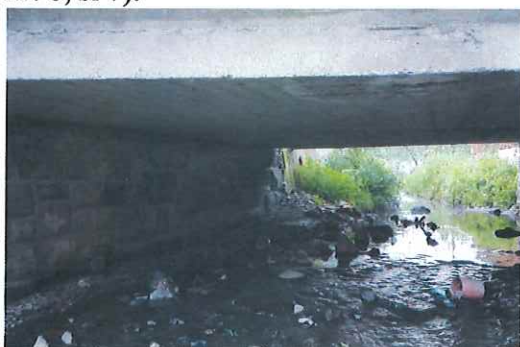
Foto nr. 3: Culee mal drept. Fata vazuta din zidarie de moloane. Sub pod albia este colmatata. Intradosul dalei prezinta armaturi la vedere si zona cu beton exfoliat.

La rostul elevatie –fundatie apar degradari produse de erodarea betonului dintre moloane si moloane lipsa sau sfaramate (foto nr. 3, 4, si 8).

Lucrarile necesare pentru aducerea infrastructurii la starea corespunzatoare functionalitatii constau in remedierea zonelor unde zidaria de moloane este degradata si in camasuirea rostului elevatie-fundatie.

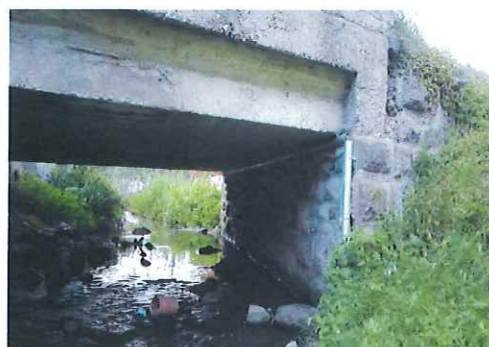
Foto nr. 4: Vedere din aval. Sfertul de con degradat in totalitate. Vegetatie pe zidul intors si pe taluz depuneri de material solid

Grinda de parapet si dala structurii de rezistenta pe partile laterale, prezinta un beton segregat (foto nr. 4, 5, 8).

- Executarea continuizarii caii de pe trotuare cu trotuarul existent in localitate;
- Repararea degradarilor (gaurilor) din zidurile intoarse;
- Lucrari de reparatii si consolidare a sfertului de con mal stang-aval.

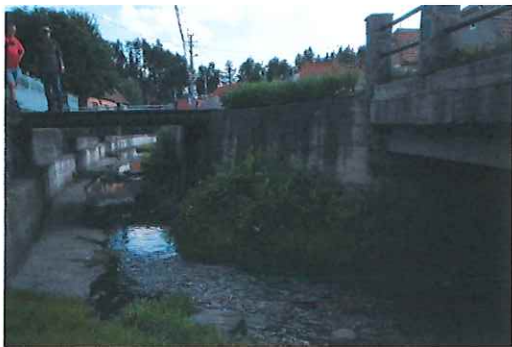
Foto nr. 5: Vedere aval. Vegetatie langa zidul intors mal drept. Erodari si afuieri ale zidului de protectie mal drept aval

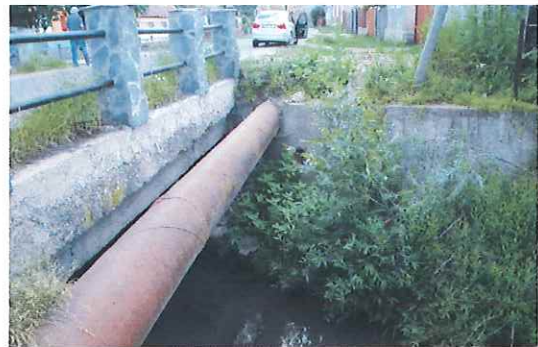
In amonte exista o conducta amplasata in apropierea structurii de rezistenta.

Foto nr. 6: Vedere din amonte. Conducta de apa in imediata vecinatate a dalei si grinzii de parapet. Grinda de parapet netencuita. Vegetatie langa grinda de parapet

Se vor identifica proprietarii conductelor pentru a se stabili impreuna solutii de mutare provizorie a conductelor pe durata perioadei de executie si in final, pentru stabilirea solutiei finale de amplasare a lor, in afara sectiunilor de scurgere ale podului si ale albiei in zona amplasamentului (foto nr. 6, si 7).

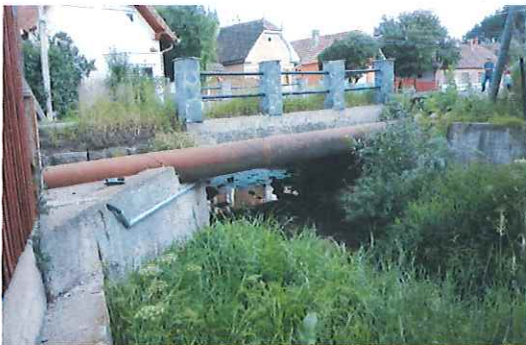
Foto nr. 7: Vedere din amonte: Vegetatie in albie.

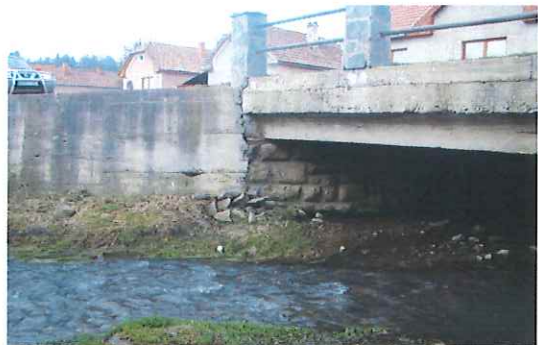
Foto nr. 8: Culee mal stang-aval. degradari, subspalari la fundatie. Zidul de racord, si de amenajare albie prezinta zone cu material lipsa.

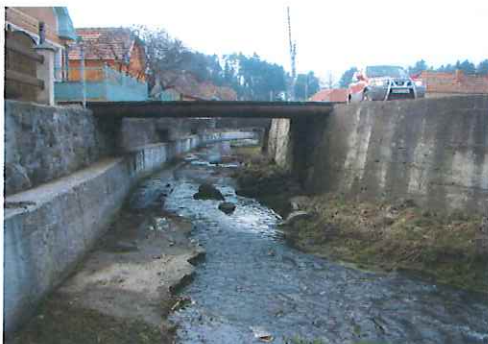
Foto nr.9 :Vedere spre aval. Amenajarea albiei in zona aval. Malul drept este indiguit cu un zid de sprijin, din zidarie de piatra cu mortar de ciment, care a fost camasuit ulterior.

Albia în zona podului este regularizata, malurile sunt aparate cu ziduri de sprijin din beton. Pe malul drept exista un zid de sprijin din beton, iar pe malul stang protectia este realizata de un zid de sprijin din zidarie cu moloane. Fundatia acestui zid este protejata (lucrare ulterioara) cu un zid din beton (foto nr. 9).

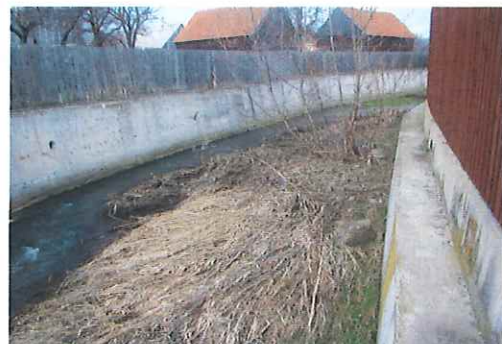
Foto nr. 10: Vedere spre amonte. Curgerea se realizeaza numai pe malul drept-indiguit. Depuneri de material solid. Cursul apei este indiguit cu ziduri din beton.

În partea din amonte albia raului este protejata cu ziduri de beton. Pe aceasta zona sunt depuneri de material solid si vegetatie cu arbusti. (foto nr. 10)
