**INVESTITIA: REABILITARE D.J. 125, KM 0+000 – 18+900,  
Daesti (E578)-Carta-Sandominic-Balan**

***OBIECTUL: POD PESTE RAUL OLT,  
LA KM: 10+920,00***

**FAZA: D.A.L.I.**

## MEMORIU TEHNIC

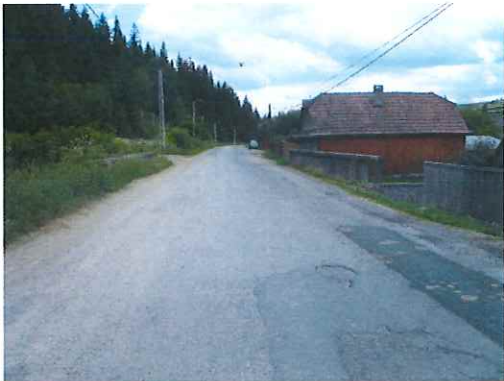
**Foto nr. 1:** Vedere generala. Parte carosabila cu gauri, cu reparatii recente, cu vegetatie pe spatiile de siguranta.

In sectiune transversala, calea pe pod are o latime totala de 7.80m si este prevazuta cu doua trotuare de 0.40 m. Latimea totala este de 8,60 m (**foto nr. 1, 6, 12**).

Calea pe pod prezinta o suprafata cu denivelari, cu gropi si valuriri(**foto nr. 1 si 14**).

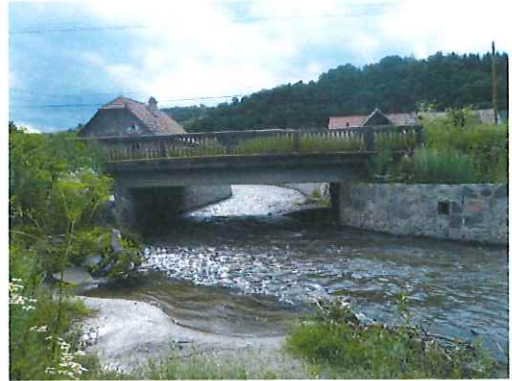
**Foto nr.2:** Vedere din aval. In sectiunea podului albia are un o forma sinusoidala. Malul stang aval este regularizat cu zid de sprijin din zidarie cu moloane de piatra

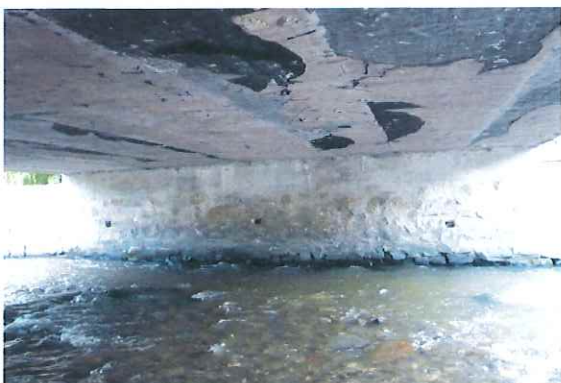
Structura de rezistenta a podului este alcatuita dintr-o dala monolita de beton armat cu grosimea de 75cm. Intradosul dalei prezinta tencuiala exfoliata, urme de hidroizolatie, parte decapata si culoare neuniforma(**foto nr. 3**).

**Foto nr. 3:** Vedere intrados dala. Tencuiala este exfoliata si se vad urme de hidroizolatie. Degradari ale elevatiei la rostul de contact cu suprafata apei.

In zona de contact a fetei vazute a elevatiei cu oglinda apei s-au produs degradari sub forma de eroziuni ale mortarului de ciment dintre rosturile zidariei(**foto nr. 3**).In corpul elevatiei culeei sunt practicate barbacane, pentru scurgerea apelor colectate de drenul din spatele culeelor.

- Consolidarea rostului degradat elevatie-fundatie la ambele culee, prin executarea unei camasuieli, pe toata lungimea elevatiei. Inainte de inceperea executiei camasuielii se vor repara degradarile existente in zidarie, prin tencuirea cu mortare speciale cu intarire rapida.

- Consolidarea rostului elevatie-fundatie se face pe o lungime suplimentara de minim 2,00 metri aval-amonte pentru fiecare culee. Grosimea camasuielii este de 20 cm, pe o adancime de 1,20 m. Camasuiala se continua pe peretele fetei vazute a culeelor cu inca 0,70 metri.

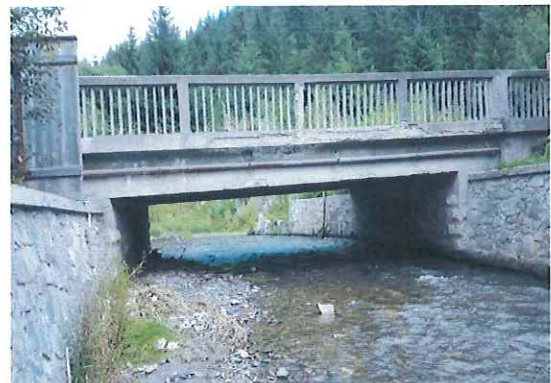
La partea inferioara stalpii sunt incastrati intr-o grinda de parapet de 20x27 cm, din beton armat. Inaltimea parapetului este de 1,00 m. Stalpii parapetului sunt degradati si rupti, iar mana curenta, este degardata si cu armatura la vedere(**foto nr. 4, 7,10, 12**). Grinda de parapet prezinta beton exfoliat, friabil (**foto nr: 4, 5, 7, 10, 12**).

**Foto nr. 4:** Vedere din amonte. Conducta incastrata in zidurile intoarse. Grinda de parapet degradata. Parapetul pietonal-degradat.

Racordarile cu terasamentele sunt realizate cu aripi din zidarie de piatra bruta cu mortar de ciment(foto nr.4,10,11).In prelungirea aripilor sunt zidurile de dirijare (de regularizare a albiei), executate din zidarie de piatra cu mortar de ciment.

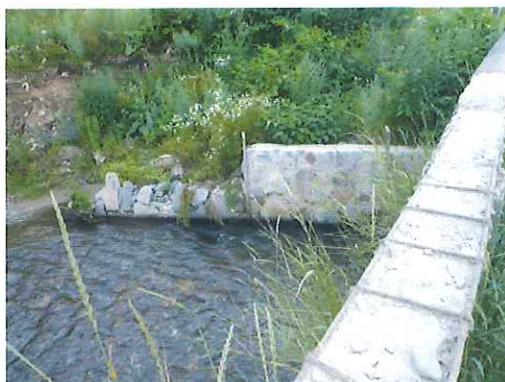
**Foto nr. 5:** Vedere mal stang-aval. Se continua lucrarile pentru protectia si regularizarea malului stang aval.

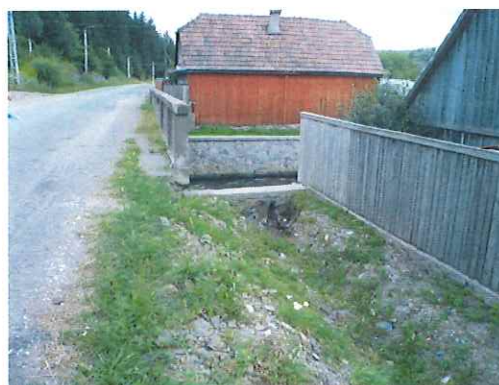
**Foto nr. 6:** Vedere spre mal stang amonte. Santul de colectare a apelor pluviale de pe platforma drumului debuseaza in albia Oltului.

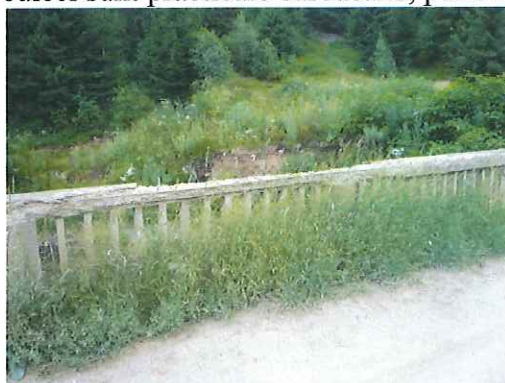
**Foto nr. 7:** Vedere degradari ale parapetului pietonal. Trotuarul nu este vizibil din cauza straturilor suplimentare de asfalt turnate pe partea carosabila si a vegetatiei aparute.

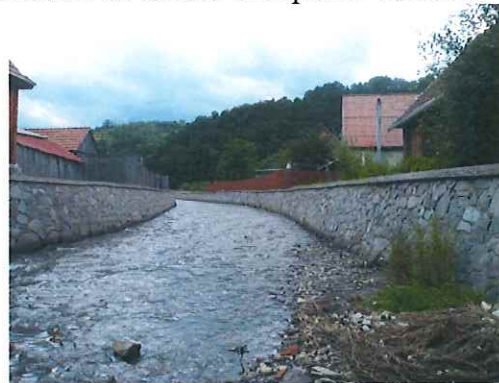
**Foto nr. 8:** Vedere amonte. Albia raului Olt este regularizata. Malurile sunt indiguite cu ziduri de sprijin din zidarie din piatra bruta rostuita cu mortar de ciment.

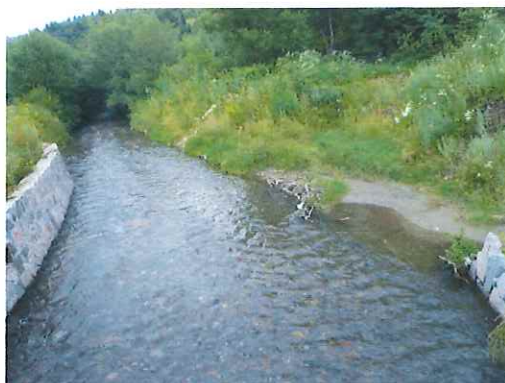
**Foto nr. 9:** Vedere albie spre aval. se continua lucrarile pentru amenajarea si protectia malului drept aval.

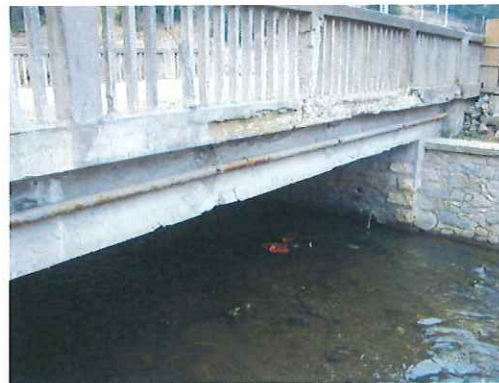
**Foto nr. 10:** Vedere din amonte. Conducta incastrata in zidurile de racordare cu terasamentele. Degradari ale grinzii de parapet si ale parapetului.
