**INVESTITIA: REABILITARE D.J. 125, KM 0+000 – 18+900,  
Daesti (E578)-Carta-Sandominic-Balan**

***OBIECTUL: POD PESTE RAUL OLT,  
LA KM: 13+968,00***

**FAZA: D.A.L.I.**

**BENEFICIAR: JUDETUL HARGHITA**

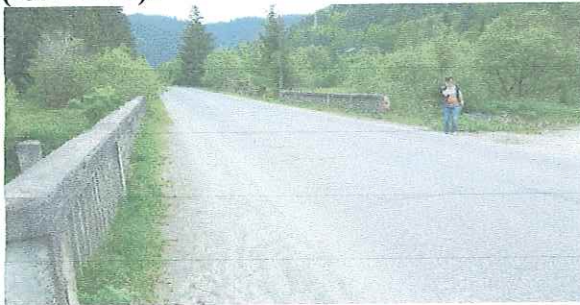
**Foto nr. 1:** Vedere generala. Podul este oblic, nu are trotuare si nici parapete de dirijare. Degradari ale parapetului existent din beton.

Calea pe pod prezinta o suprafata cu denivelari si valuriri. Podul nu este prevazut cu parapete directionale si nici trotuare. (foto nr. 1).

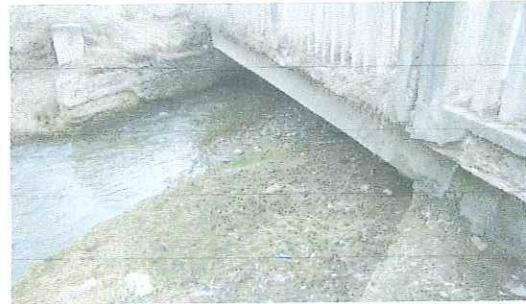
**Foto nr.2:** Vedere culee mal drept-aval. Degradari ale grinzii de parapet pe zidurile intoarse. Lucrarile de aparare de mal, neterminate. Vegetatie pe trotuar.

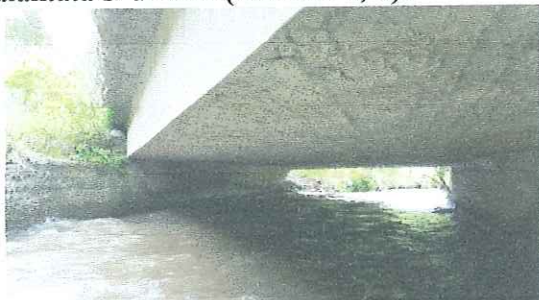
**Foto nr. 3:** Vedere intrados dala. Spatiu insuficient pentru inspectii si reparatii.

Inaltimea libera sub pod nu asigura spatiul necesar pentru inspectii si remedieri. Nu exista scari de acces si casiuri.

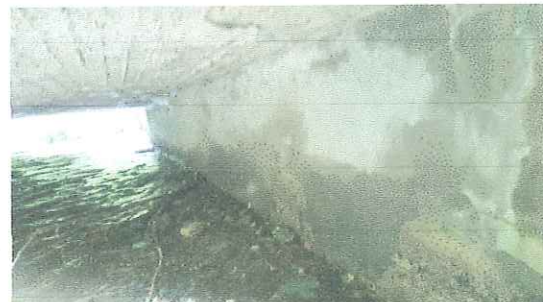
In zona de contact a fetei vazute a elevatiei, cu oglinda apei, s-au produs degradari sub forma de eroziuni ale betonului fiind vizibile segregari. Tencuiala este compromisa in totalitate, este faiantata si umeda (foto nr. 4, 7).

**Foto nr. 4:** Vedere intrados dala si culee mal stang. Degradari ale fetei vazute a elevatiei. Tencuiala este umectata, fisurata. Beton segregat la rostul elevatie-fundatie.

- Consolidarea rostului degradat elevatie-fundatie la ambele culee, prin executarea unei camasieli, pe toata suprafata fetei vazute si pe fetele laterale ale elevatiei culeelor.
- Grosimea camasielii este de 20 cm, pe o adancime a fundatiei de 1,20 m. Camasiuala se continua pe peretele fetei vazute a culeelor cu inca 0,70 metri, pe inaltimea elevatiei.
- Se vor prevedea conectori, introdusi in gauri forate, conectori pe care se va agata o plasa sudata de 6 mm grosime si cu ochiuri de 100/100 mm. Suprafata elevatiei existente se va trata corespunzator,(curatare, uscare, amorsare) inaintea inceperii lucrarilor de betonare;

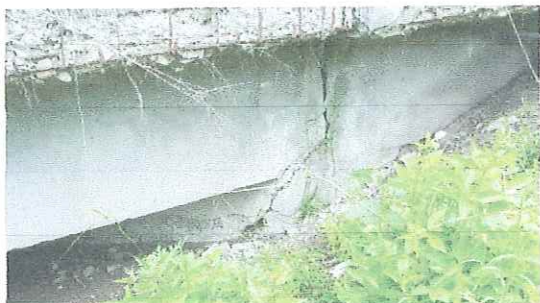
*Foto nr. 5: Detaliu degradari. Grinda de parapet este distrusa, cu beton segregat si armatura la vedere. Fisura in coltul racordarii cu zidul intors.*

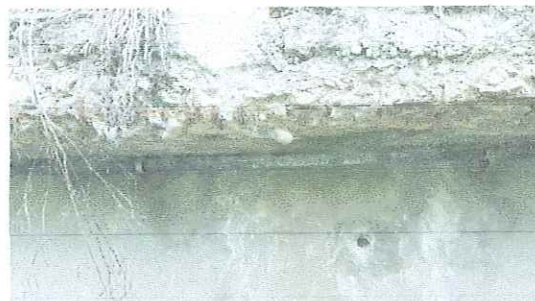
*Foto nr. 6: Detaliu degradari. Grinda de parapet este distrusa, cu beton segregat si armatura la vedere. Cablaje sub consola trotuarului.*

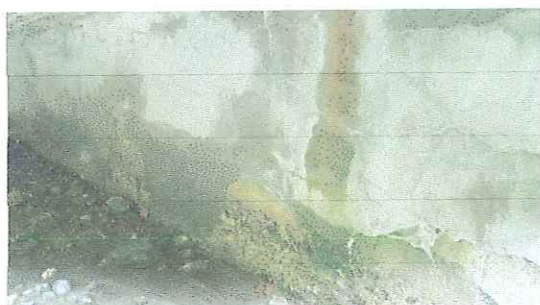
*Foto nr. 7: Detaliu degradari la rostul elevatie-fundatie. Beton segregat, friabil. Tencuiala compromisa, umeda si faiantata.*

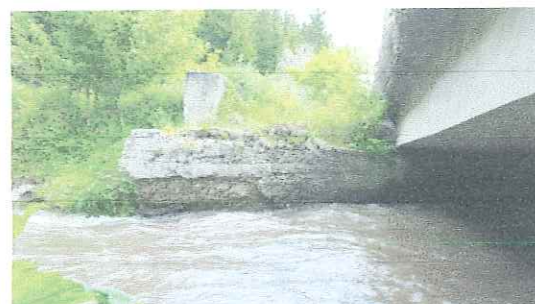
*Foto nr. 8: Detaliu degradari la lucrarea dedirijare a apelor raului Olt. Betonul este segregat, cu lipsa de material, vegetatie pe coronament. Grinda de parapet degradata.*
