**INVESTITIA: REABILITARE D.J. 125, KM 0+000 – 18+900,
Daesti (E578)-Carta-Sandominic-Balan**

***OBIECTUL: POD PESTE RAUL OLT,
LA KM: 17+ 510,00***

FAZA: D.A.L.I.

MEMORIU TEHNIC

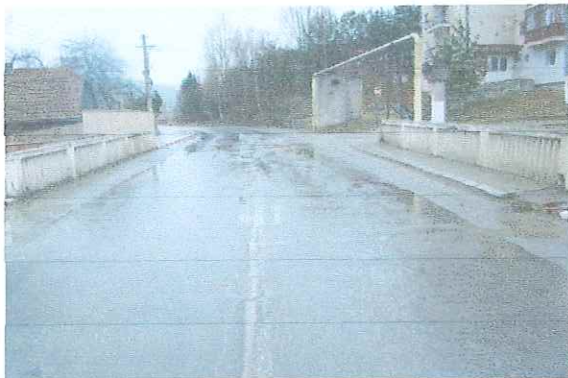
Foto nr. 1: Vedere generala: Podul pe directia Carta are un trotuar, iar pe directia spre Balan trotuarul este adiacent podului, fiind independent ca structura. Nu exista parapeti directionali

Calea pe pod prezinta o suprafata cu denivelari, cu gropi, si valuriri. Podul nu are prevazuti parapete directionale **(foto nr. 1)**.

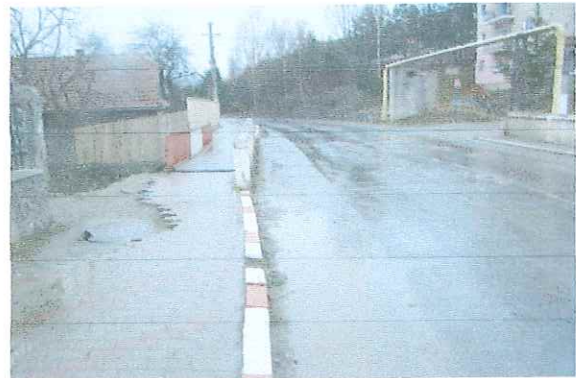
Foto nr. 2: Nealinieria parapetului existent cu bordura trotuarului drumului.

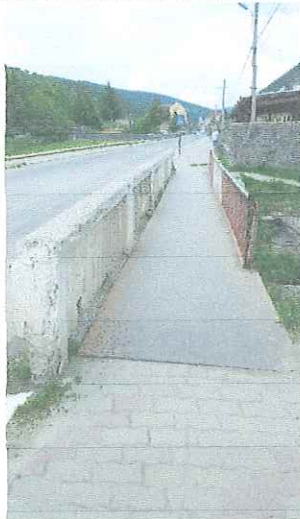
Foto nr. 3: Detaliiu consola trotuar cu podina din tabla striata. Parapetul existent este degradat, cu beton exfoliat, si armatura la vedere.

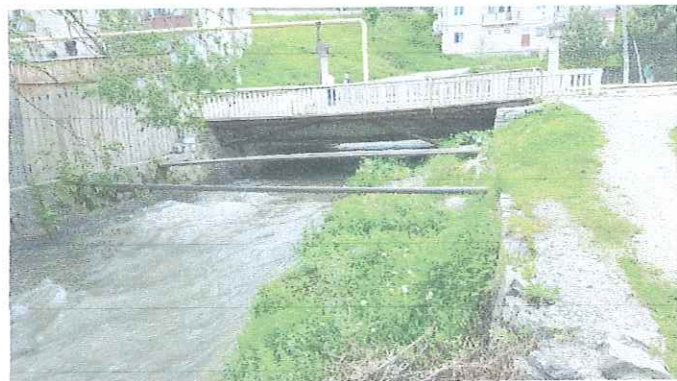
Foto nr. 4: Vedere din aval. Conducte care travesaza albia raului Olt. Malurile sant indiguite. Multa vegetatie in albia amenajata. Degradari ale digului mal stang.

- ❖ Executarea de lucrari de intretinere curenta, decolmatarea albiei , defrisarea vegetatiei.
- ❖ Repararea rostului aparut la zidul de sprijin cu tencuire cu mortare speciale cu intarire rapida.

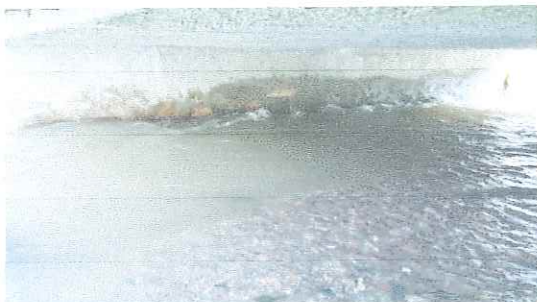
Foto nr.5: Vedere culee mal drept sub pod. Curgerea apelor nu se face pe toata deschiderea podului. a fost creat un senal pe langa culeea mal drept. Eroziuni la rostul de contact al apelor cu fata vazuta a culeei.

In zona de contact a fetei vazute a elevatiei, cu oglinda apei s-au produs degradari sub forma de eroziuni ale betonului de ciment. (foto nr. 5, 10).

- Consolidarea rostului degradat la nivelul elevatie-fundatie la ambele culee, prin executarea unei camasuiei, pe toata lungimea elevatiei. Inainte de inceperea executiei camasuiei se vor repara degradarile existente in zidarie, prin tencuirea cu mortare speciale cu intarire rapida.
- Consolidarea rostului elevatie-fundatie se face pe o lungime suplimentara de minim 2,00 metri aval-amonte pentru fiecare culee. Grosimea camasuiei este de 20 cm, pe o adancime de 1,20 m. Camasuiala se continua pe peretele fetei vazute a culeelor cu inca 0,70 metri.

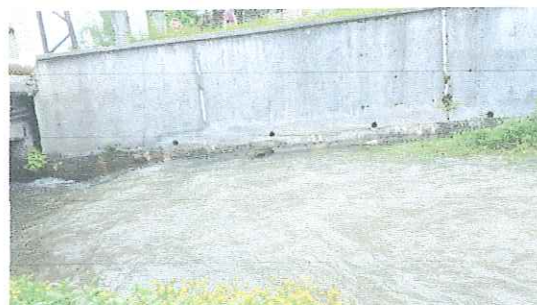
Foto nr.6: Vedere dig mal drept amonte. Degradari la rostul fundatie –elevatie al zidului. Urme de cofraj lasate in lucrare. Barbacane pentru scurgerea apelor de infiltratie din umplutura din spatele zidului.

- Consolidarea rostului degradat la nivelul elevatie-fundatie la ambele culee, prin executarea unei camasuieli, pe toata lungimea elevatiei. Inainte de inceperea executiei camasuielii se vor repara degradarile existente in zidarie, prin tencuirea cu mortare speciale cu intarire rapida.

- Consolidarea rostului elevatie-fundatie se face pe o lungime suplimentara de minim 2,00 metri aval-amonte pentru fiecare culee. Grosimea camasuielii este de 20 cm, pe o adancime de 1,20 m. Camasuiala se continua pe peretele fetei vazute a culeelor cu inca 0,70 metri.

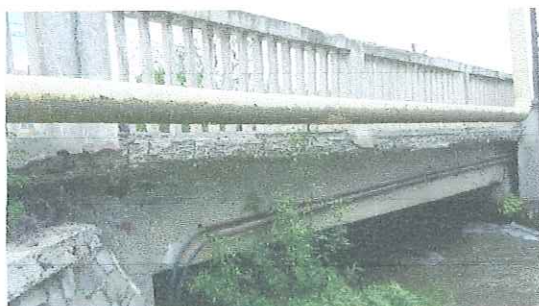
Foto nr.7: Vedere din amonte. Grinda de parapet degradata, cu armatura la vedere. Cablaje agatate de peretele exterior al dalei. Conducta de gaze care tranziteaza albia Oltului.

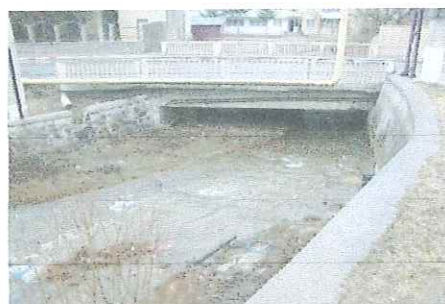
Foto nr. 8: Vedere de ansamblu din amonte. Digul de aparare mal drept este din beton de ciment, iar digul de pe malul stang este din zidarie de piatra cu mortar de ciment.

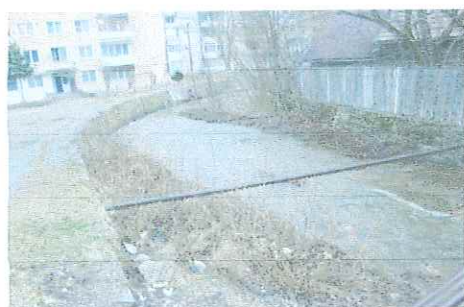
Foto nr. 11: Vedere spre aval. Malul stang si alul drept, indiguit cu zid de sprijin din zidarie cu piatra bruta, rostuita cu mortar de ciment.

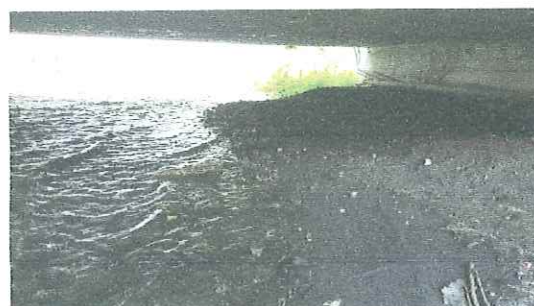
Foto nr.12: Vedere sub pod spre culeea mal stang. Depuneri de material solid. Degradari ale fetei vazute a culeei in zona mal stang aval.
