**INVESTITIA: REABILITARE D.J. 125, KM 0+000 – 18+900,
Daesti (E578)-Carta-Sandominic-Balan**

***OBIECTUL: POD PESTE RAUL OLT,
LA KM: 18+660,00***

FAZA: D.A.L.I.

MEMORIU TEHNIC

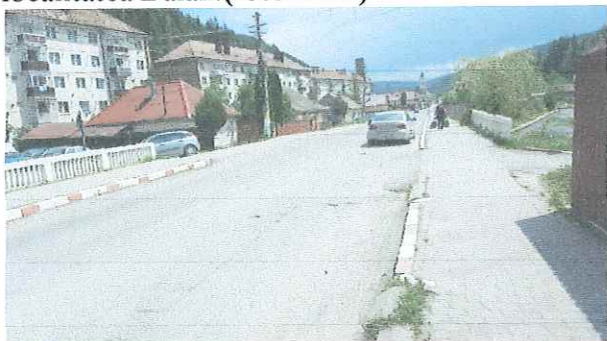
Foto nr. 1: Vedere spre centrul localitatii Balan. Parte carosabila degradata cu gropi si fagase.

Calea pe pod prezinta o suprafata cu denivelari, cu gropi si valuriri. Podul nu are prevazuti parapeti directionali **(foto nr. 1)**

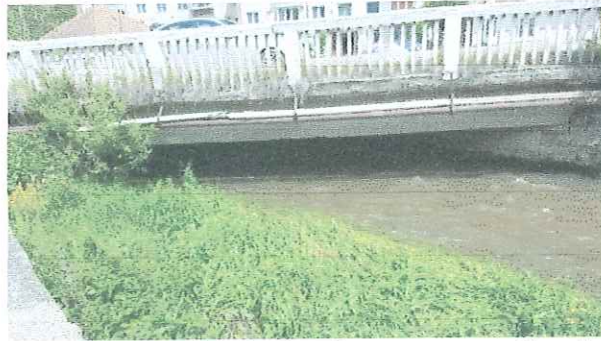
Foto nr. 2: Vedere din aval spre amonte. Conducte agatate de grinda de parapet. Degradari ale parapetului la mana curenta.

Structura de rezistenta a podului este alcatuita dintr-o dala monolita de beton armat cu grosimea de 75 cm. Intradosul dalei prezinta tencuiala exfoliata. Inaltimea libera, sub pod este de 1,20 m si nu permite accesul facil pentru inspectii si reparatii. **(foto nr. 2, 6)**

Podul este prevazut cu parapet pietonal, format din grinzi si stilpi din beton armat, cu sectiunea de 10×10 cm. Intre fetele vazute ale stalpilor este o distanta de 30 cm. La partea superioara, stalpii sunt monolitizati cu o grinda din beton armat (mana curenta) de 10×10 cm. La partea inferioara stalpii sunt incastrati intr-o grinda de parapet de 20×25 cm, din beton armat. Inaltimea parapetului este de 1,00 m. **(foto nr. 1, 2)**. Grinda de parapet prezinta beton exfoliat, friabil **(foto nr: 2, 3, 4, 5)**

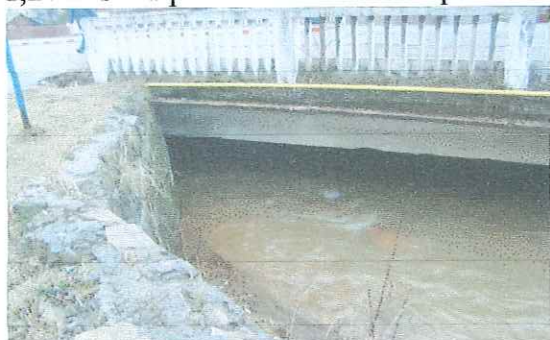
Foto nr. 3: Vedere din amonte. Racordarile cu terasamentul sunt in continuarea zidurilor de protectie ale albiei. Conducta de gaze si telecom pe pod.

Racordarile cu terasamentele sunt realizate cu aripi din zidarie din piatra bruta cu mortar de ciment **(foto nr. 3, 4, 8)**.

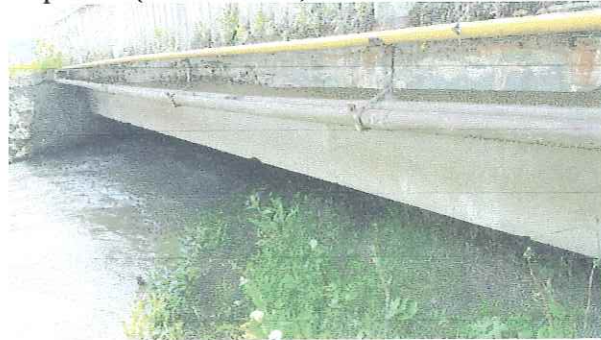
Foto nr. 4: Detaliu degradari ale grinzii de parapet. Beton exfoliat, cu pete de rugina si lipsa material. Vegetatie pe trotuar

In zona de contact a fetei vazute a elevatiei, cu oglinda apei, s-au produs degradari sub forma de eroziuni ale mortarului de ciment dintre rosturile zidariei. **(foto nr. 4)**.

- Consolidarea rostului degradat la nivelul elevatie-fundatie la ambele culee, prin executarea unei camasuieli, pe toata lungimea elevatiei. Inainte de inceperea executiei camasuielii se vor repara degradarile existente in zidarie, prin tencuirea cu mortare speciale cu intarire rapida.

- Consolidarea rostului elevatie-fundatie se face pe o lungime suplimentara de minim 2,00 metri aval-amonte pentru fiecare culee. Grosimea camasuielii este de 20 cm, pe o adancime de 1,20 m. Camasuiala se continua pe peretele fetei vazute a culeelor cu inca 0,70 metri.

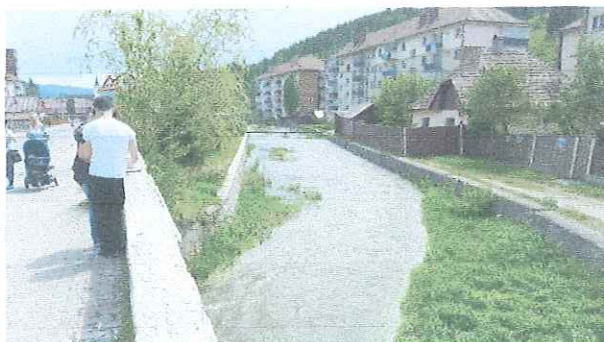
Foto nr. 5: Vedere spre aval. Malurile regularizate, cu ziduri de zprijin din zidarie cu mortar de ciment. Trotuar placat cu pavele autoblocante.

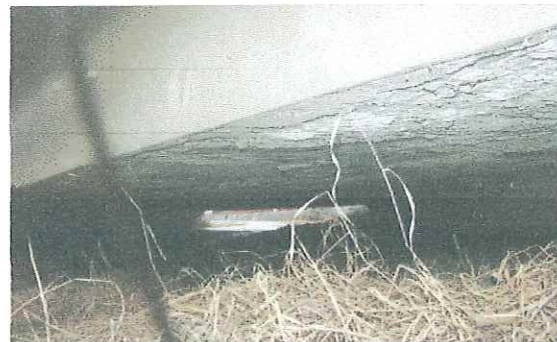
Foto nr. 6: Vedere intrados dala. Spatiu insuficient pentru vizitare si reparatii. Degradari ale intradosului dalei.

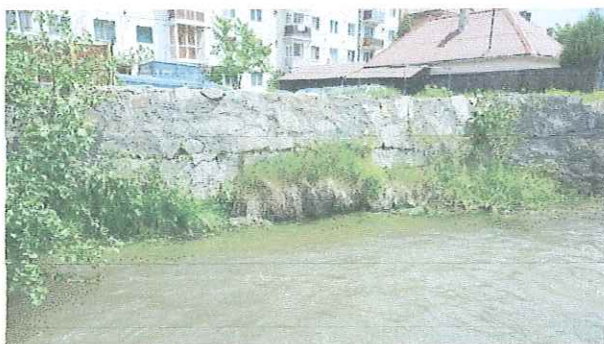
Pe malul drept stang aval, zidul de protectie prezinta o importanta fisura longitudinala la rostul de constructie, probabil la inaltarea zidului de sprijin. **(foto nr. 7)**

Foto nr. 7: Zidul de sprijin prezinta o fisura principala, probabil, pe linia rostului suprainaltarii. Vegetatie in albie, la baza zidului de sprijin.

- ❖ Executarea de lucrari de intretinere curenta, decolmatarea albiei , defrisarea vegetatiei etc.
- ❖ Repararea rostului aparut la zidul de sprijin cu tencuire cu mortare speciale cu intarire rapida.

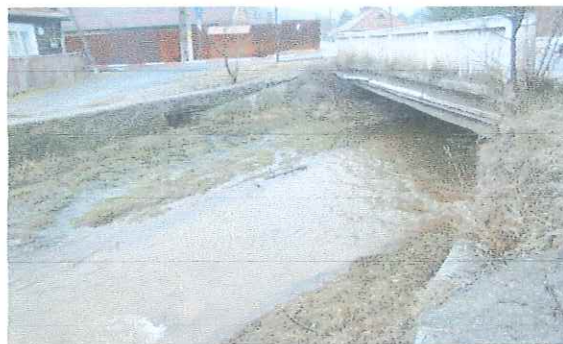
Foto nr. 8: Vedere albie aval. Regularizarea aval cu ziduri de sprijin din zidarie de piatra bruta rostuita cu mortar de ciment.
