**INVESTITIA: REABILITARE D.J. 125, KM 0+000 – 18+900,
Daesti (E578)-Carta-Sandominic-Balan**

***OBIECTUL: POD PESTE RAUL OLT,
LA KM: 18+808,00***

FAZA: D.A.L.I.

MEMORIU TEHNIC

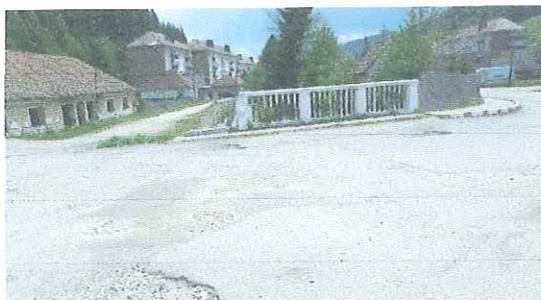
Foto nr. 1: Vedere generala. Parte carosabila degradata in totalitate, gauri si zone la care imbaracamintea asfaltica nu este asternuta pe toata suprafata.

In sectiune transversala, calea pe pod are o latime totala de 14,40 m si este prevazuta cu doua trotuare de 0.80 m. Latimea totala este de 16,00 m. (foto nr. 1).

- 4) Frezarea straturilor de asfalt, pana la incidenta cu betonul dalei existente. Decaparea straturilor se va face cu atentie sporita pentru evitarea degradarii dalei existente;

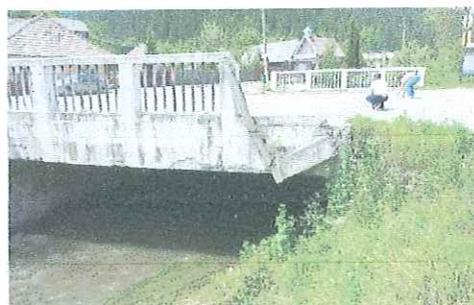
Foto nr.2: Vedere din aval spre amonte. Parapetul pietonal este degradat-rupt. Trotuarele sunt inexistente. Grinda de parapet este degradata, prezinta pete de culori neuniforme

fetele vazute ale stalpilor principali este o distanta de 1,80m . La partea superioara, stalpii sunt monolitizati cu o grinda din beton armat (mana curenta) de 10×10 cm. La partea inferioara stalpii sunt incastrati intr-o grinda de parapet de 20×25 cm, din beton armat. Inaltimea parapetului este de 1,00 m. Stalpii parapetului sunt degradati si rupti, iar mana curenta, este degradata si cu armatura la vedere. Unele panouri sunt dislocate (**foto nr. 1, 2, 8**). Grinda de parapet prezinta beton exfoliat, friabil cu pete neuniforme. (**foto nr.2**)

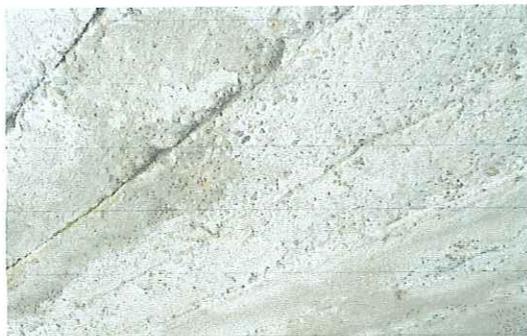
Structura de rezistenta a podului este alcatuita din 54 de grinzi de planseu, cu inaltimea de 0,80 m. Intradosul grinzilor prezinta un beton exfoliat, segregat, cu material lipsa. Armaturile pentru montaj si manipulare sunt vizibile la intrados (foto nr. 3, 4, 5, 6).

Foto nr. 3: Vedere a intradosului grinzilor care alcatuiesc structura de rezistenta. Grinzile prezinta un beton segregat si exfoliat.

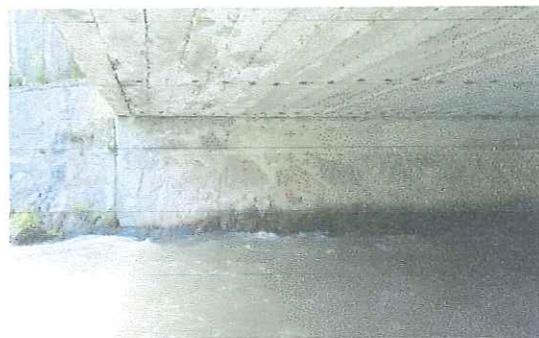
Foto nr. 4: Vedere fata vazuta a elevatiei culeei mal stang si a intradosului structurii de rezistenta. Grinzile care alcatuiesc structura de rezistenta sunt atipice pentru poduri. Probabil sunt grinzi pentru plansee. Se vad infiltratii, la intradosul grinzilor, pete de culoare neuniforme.

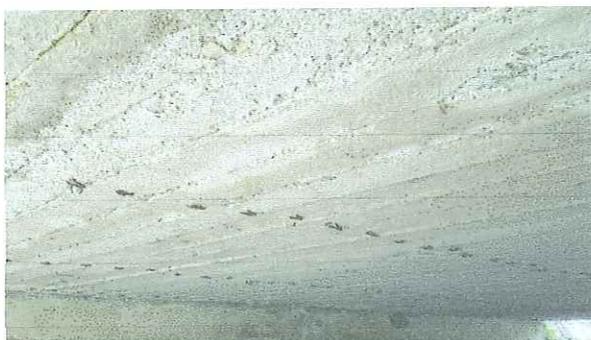
Foto nr. 5: Detaliu intrados grinzi care alcatuiesc structura de rezistenta. Beton segregat, lipsa material. Armaturile pentru manipulare grizilor, sunt la vedere.

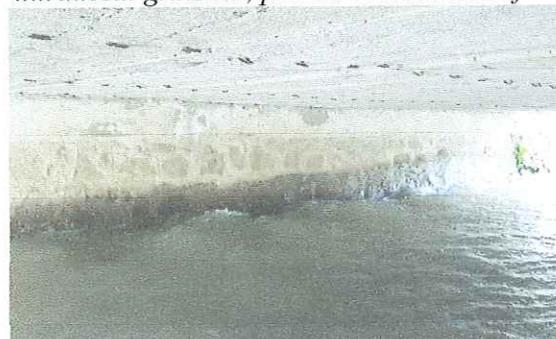
Foto nr. 6: Vedere – detaliu, fata vazuta a culeei mal stang. Culee din zidarie de piatra bruta cu mortar de ciment

Fata vazuta a elevatiei prezinta zone pe care mortarul de ciment este spalat, erodat.

- Consolidarea rostului degradat la nivelul elevatie-fundatie la ambele culee, prin executarea unei camasuieli, pe toata lungimea elevatiei. Inainte de inceperea executiei camasuielii se vor repara degradarile existente in zidarie, prin tencuirea cu mortare speciale cu intarire rapida.

- Consolidarea rostului elevatie-fundatie se face pe o lungime suplimentara de minim 2,00 metri aval-amonte pentru fiecare culee. Grosimea camasuielii este de 20 cm, pe o adancime de 1,20 m. Camasuiala se continua pe peretele fetei vazute a culeelor cu inca 0,70 metri.

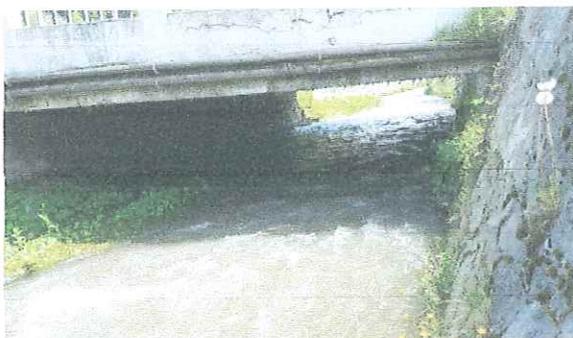
Foto nr. 7: Vedere laterala. Conducute lipite de grinda de rezistenta. Grinda de rezistenta este degardata, prezinta un beton friabil.

Racordarile cu terasamentele sunt realizate cu aripi din beton armat care se continua cu ziduri pe protectie a albiei (**foto nr. 7, 9**).

Albia raului in zona podului este regularizata, malurile sunt protejate cu pereu din zidarie de piatra bruta cu mortar de ciment (**foto nr. 7, 9**).

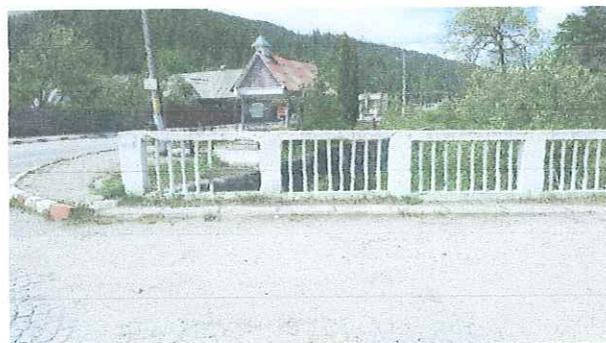
Foto nr. 8: Vedere de pe pod spre aval. Amenajarea trotuarului se opreste pe pod. Lipsa bare la parapetul de protectie. Vegetatie pe trotuar. Parapet degradat

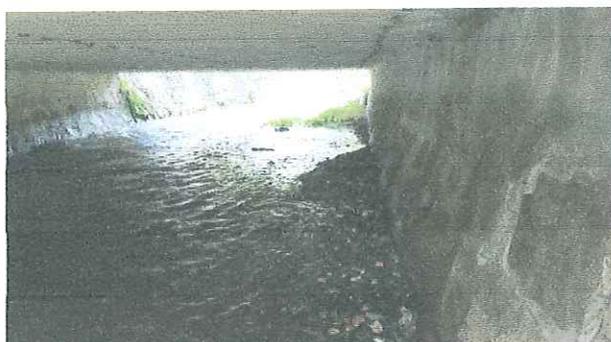
Foto nr. 9: Vedere sub pod-culeea mal stang. Reparatii recente ale tencuielii.

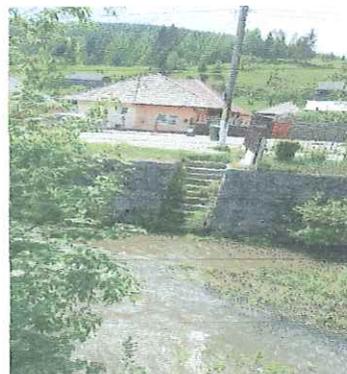
Calea pe pod prezinta o suprafata partial asfaltata, partial cu impietruire, prezinta gropi si vegetatie. Trouarul este amenajat numai pana la intrarea pe pod. Pe pod trotuarul este format din dale de beton de ciment(**foto nr. 1 si 8**). Pe pod nu sunt parapete directionale. Exista scari de acces din zidarie de piatra cu mortar de ciment (**foto nr. 10**), putin degradate cu vegetatie crescuta intre rosturi.

Foto nr.10: Scara de acces, putin degradata din zidarie de moloane.Vegetatie crescuta intre rosturi
