**INVESTITIA: REABILITARE D.J. 125, KM 0+000 – 18+900,
Daesti (E578)-Carta-Sandominic-Balan**

***OBIECTUL: POD PESTE RAUL OLT,
LA KM: 3+660,00***

FAZA: D.A.L.I.

MEMORIU TEHNICO-ECONOMIC

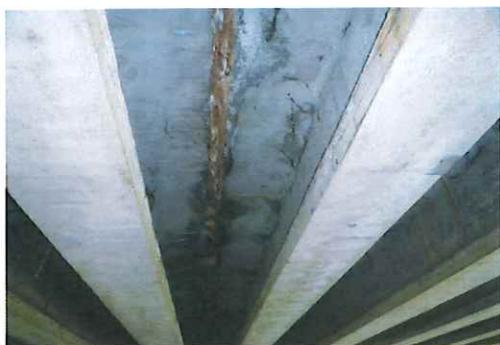
Podul peste raul Olt la km: 3+660,00 este alcatuit dintr-o deschidere de 24,50m din 10 grinzi prefabricate pretensionate, monobloc cu inaltimea de de 0,95 m, dispuse la 1,20m inter ax. Grinzile prezinta in lungul rostului longitudinal, defecte de suprafata, pete si infiltratii (**foto nr. 11, 12**).

Foto nr. 11: Vedere intrados grinzi. Aparitia de pete pe verticala, la solidarizarea grinzilor. Defecte de suprafata ale fetei vazute, impuritati, culoare neuniforma.

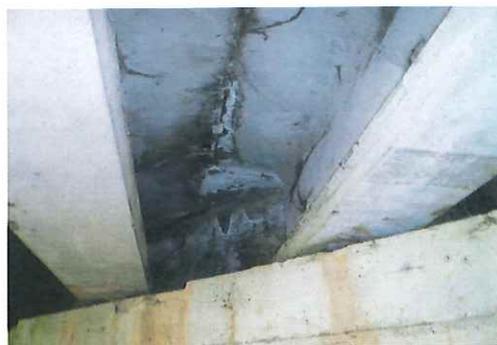
Foto nr. 12: Detaliu degradari ale structurii de rezistenta. Infiltratii in zona rostului de dilatare si a antretoazei. Scurgeri ape de infiltratie de pe bancheta cuzinetilor.

- Curatarea si etansarea rosturilor longitudinale cu mastic elasto-polimeric;
- Asternerea imbracamintii pe trotuare;
- Refacerea rosturilor de dilatatie;

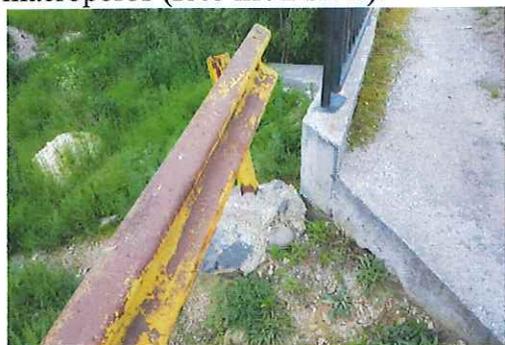
Accesul pe trotuarul podului se face greoi, nu exista o racordare intre trotuarul podului si acostament (**foto nr. 2, 13**). Trotuarul este plin de vegetatie, in zonele unde etansarea este distrusa. Calea trotuarului nu are imbracaminte asfaltica. Betonul existent este friabil, segregat, cu aspect macroporos (**foto nr. 2 si 14**).

Foto nr. 13: Parapetul directionala dislocat si ruginit.

- Reparatii la zidaria cu moloane, prin tencuire cu mortar de ciment;
- Refacerea si consolidarea terasamentului pe rampele de acces si racordarea acostamentului la trotuarul podului;
- Desfacerea parapetelor directionale, degradate si dislocate, pe rampele de acces si remontarea lor in amplasament.

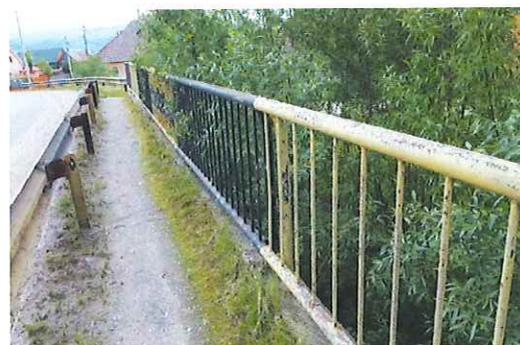
Foto nr. 14: Detaliu trotuar. Pamant pe trotuar si vegetatie crescuta pe zonele laterale ale partii carosabile a trotuarului.

Parapetul pietonal si parapetul directional sunt ruginite (**foto nr. 1, 3, 7, 14**). Scurgerea apelor pluviale de pe platforma carosabila se face natural, prin convexitatea liniei rosii a podului.

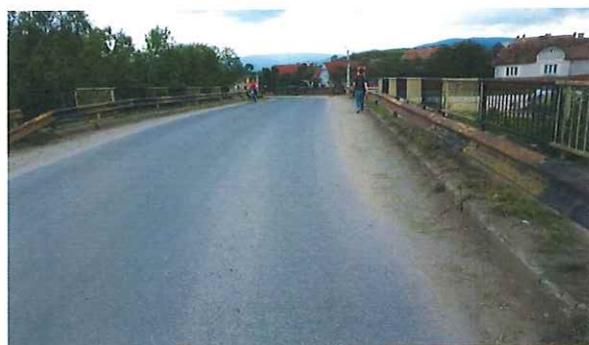
Foto nr. 1: Vedere generala. Podul este in aliniament. Profilul longitudinal are o convexitate care asigura scurgerea apelor

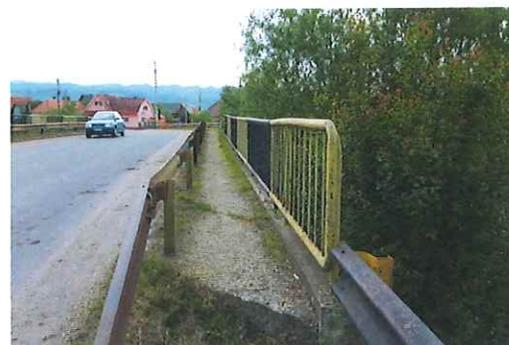
Foto nr.2: Trotuarul prezinta pe calea pietonala un beton friabil si segregat cu

vegetatie pe trotuar si pe racordarile cu terasamentele. Acces dificil pe trotuarul podului.

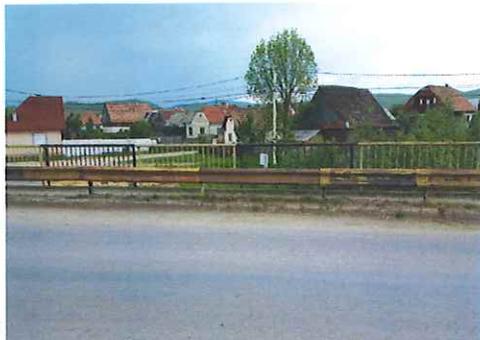
Foto nr. 3: Vedere laterala. Parapetul directional este ruginit, grinda de parapet si bordurile sunt total degradate. Prezenta vegetatiei langa bordura.

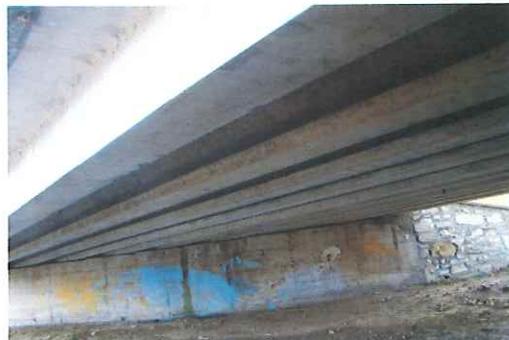
Consola trotuarului prezinta infiltratii (**foto nr. 4**) si grinda de parapet este degradata (**foto nr. 7**).

Foto nr. 4: Vedere intrados grinzi si culee mal stang. Mici pete provenite din scurgerea apelor.

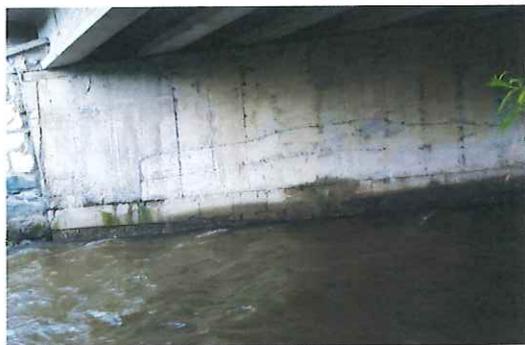
La culeea mal drept in zona de contact a apei cu elevatia culeei se constata, segregarea betonului care prezinta un aspect friabil. De asemenea se constata rosturi din turnare care sunt necolmatate (**foto nr. 5**).

Foto nr. 5: Vedere culee mal drept. Rostul elevatie-fundatie prezinta un beton segregat, cu tendinta de erodare. Rosturi de turnare necolmatate.

- Se va executa o camasuire a fundatiilor culeelor pe fata vazuta a lor, la rostul elevatie-fundatie. Betonul nou de consolidare de clasa C25/30, se va turna dupa executarea lucrarilor de pregatire a suprafetelor, prin buciardare manuala, forare de gauri pentru introducerea de conectori, care se vor suda de plasa sudata, cu ochiuri de 10×10cm si diametru de 6 mm.
- Repararea gaurilor rezultate din turnare cu mortare speciale;
- Tencuirea fetelor fazute ale infrastructurii si tratarea suprafetelor cu vopsea anticoroziva.

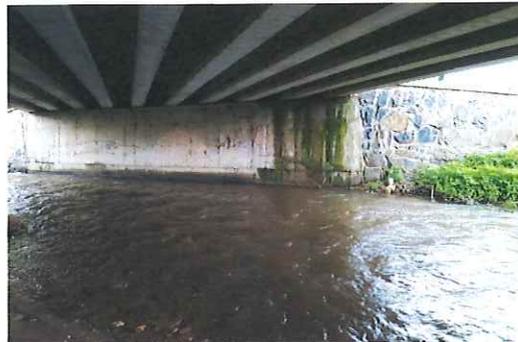
Infrastructura podului este alcatuita din doua culee masive din beton cu fundatii directe. Elevatia culeelor este din beton simplu, avand o inaltime vazuta de 2,15 m. Fata vazuta a elevatiei culeelor este verticala. Culeea mal drept amonte prezinta pe fata vazuta scurgeri de apa provenita din infiltratii de la rostul de dilatie. Se constata, pete de igrasie, de culoare neuniforma (**foto nr. 6, 8**).

Foto nr. 6: Culeea mal drept prezinta pete de igrasie, din scurgeri de pe bancheta cuzinetilor. Zid de dirijare a apelor din zidaria de moloane.
