TITLU: REABILITARE ACCES PIETONAL SI AUTO LA PALATUL

ADMINISTRATIV AL CONSILIULUI JUDETEAN HARGHITA

RELEVU SUPRAFETE SI PAVAJE

FAZA: D.A.L.I. COD PLANSA: A 4

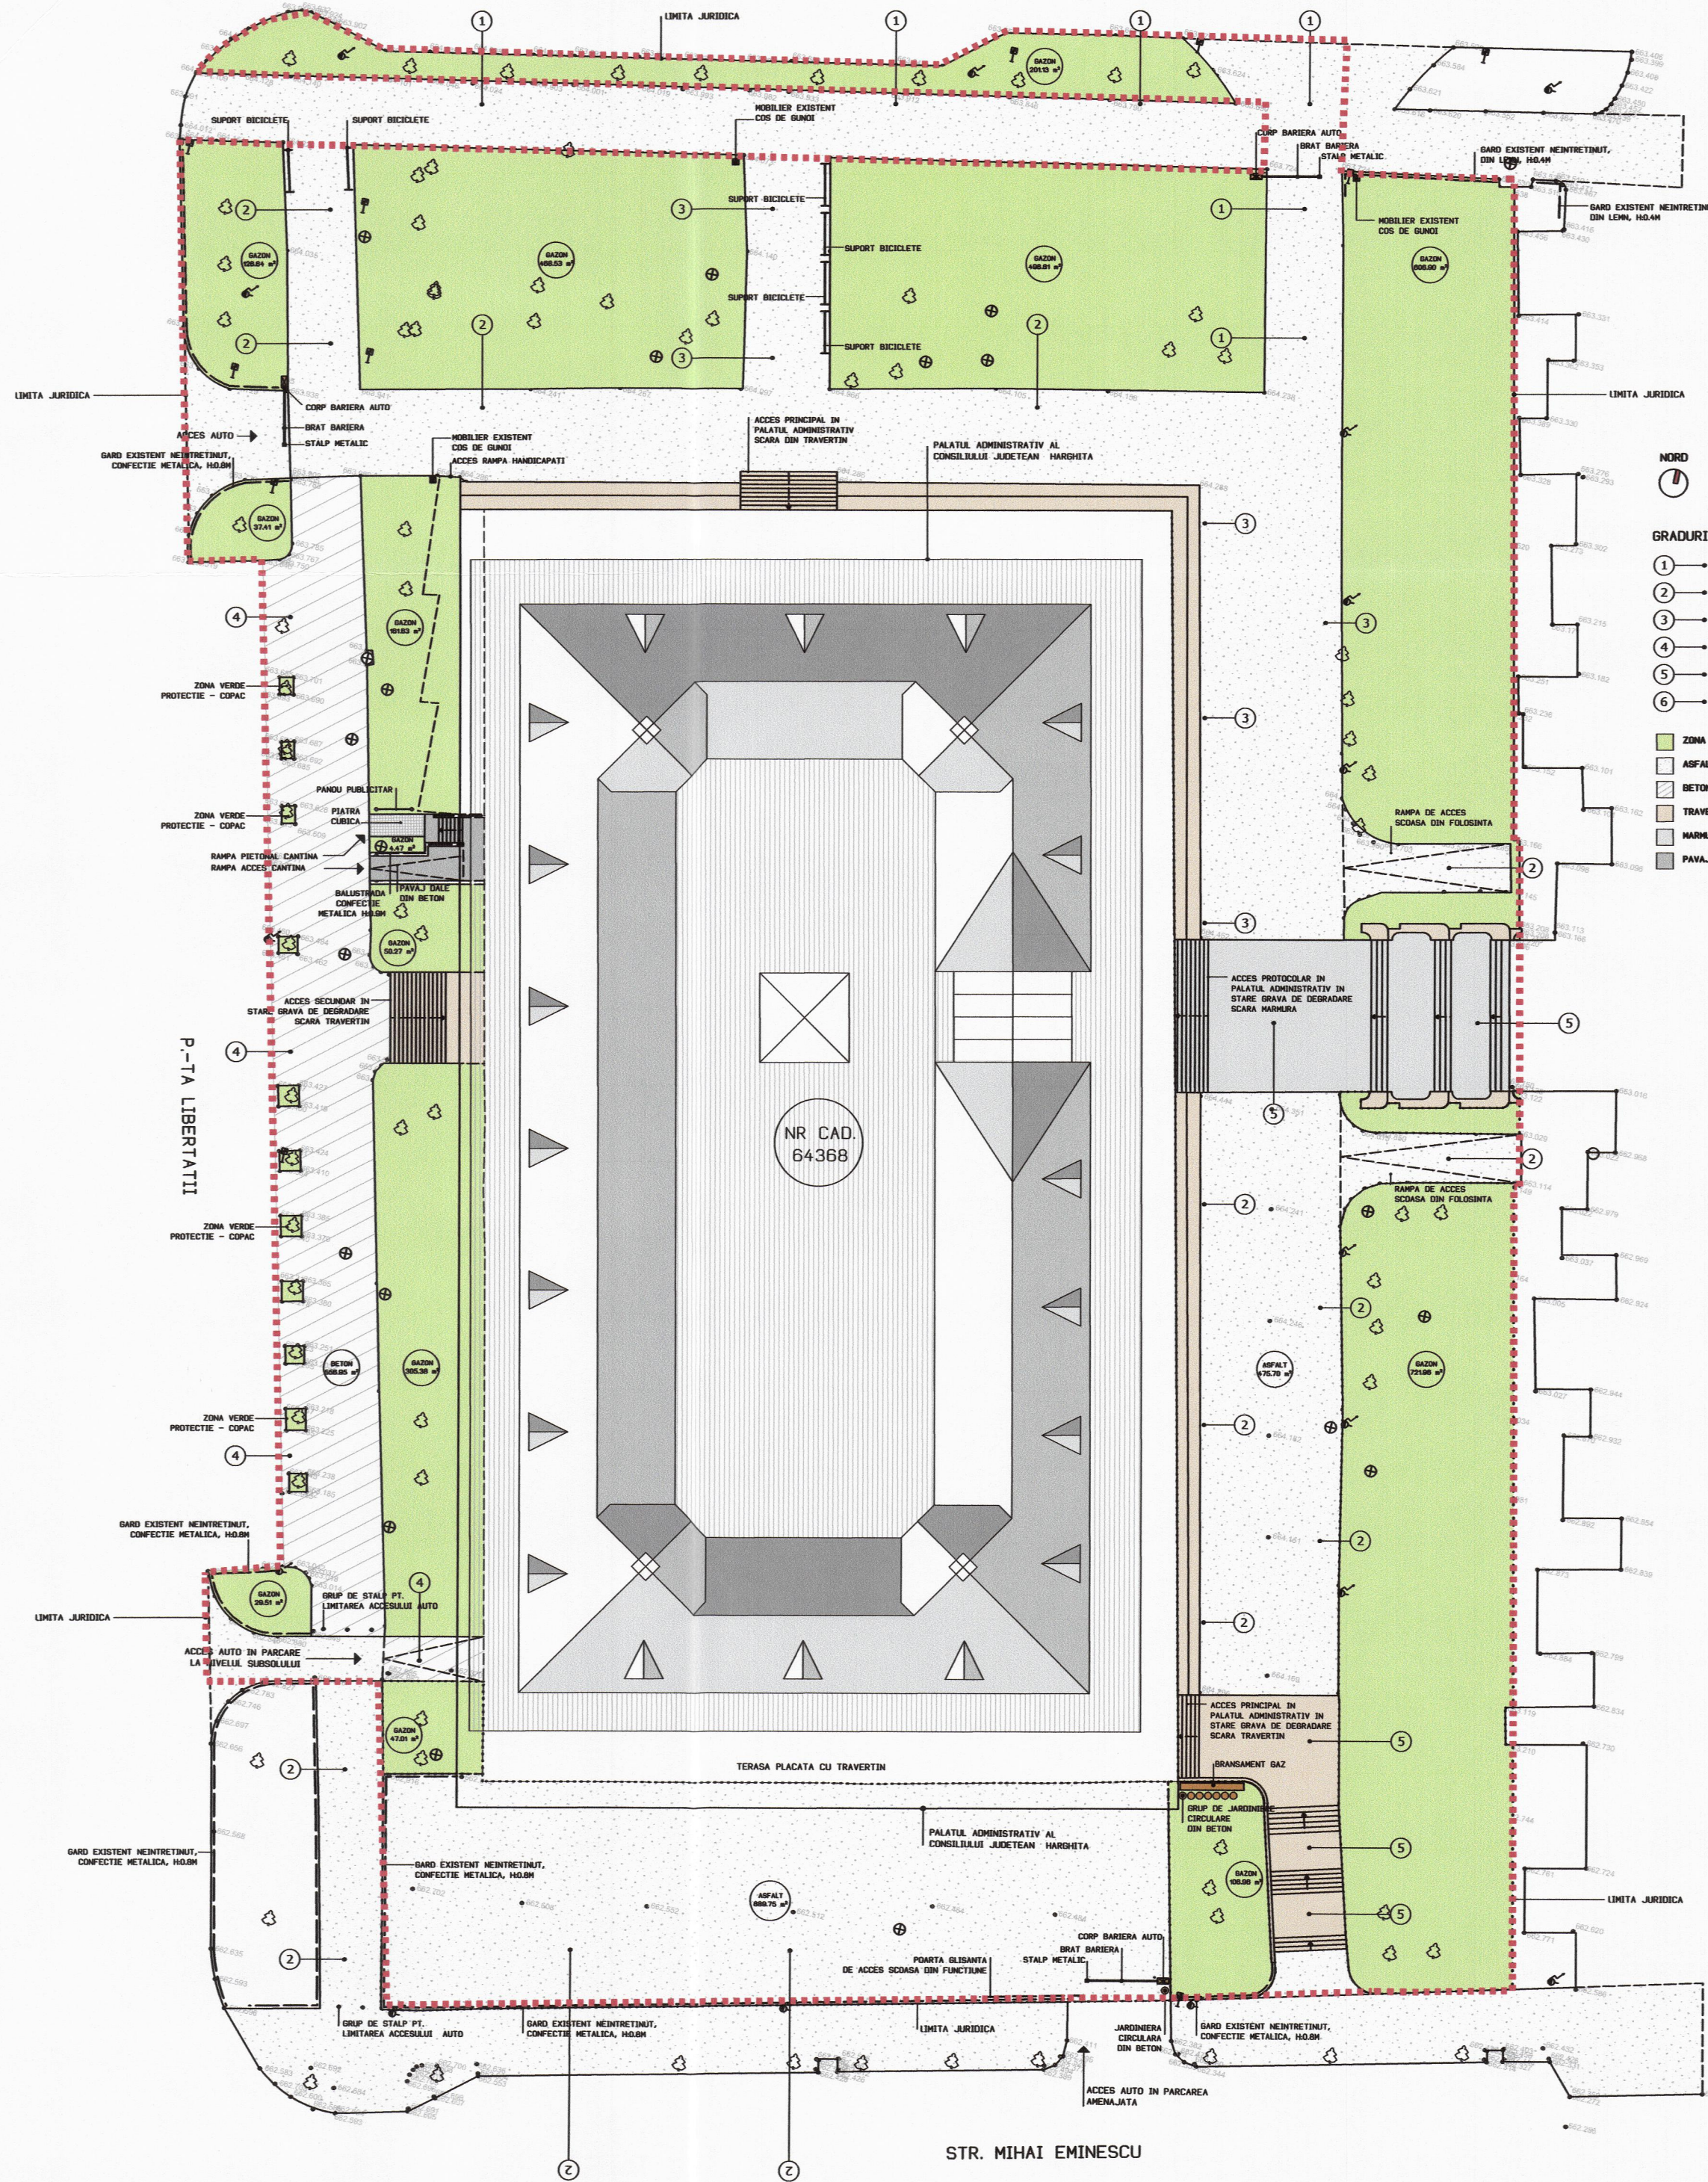
GRADURI DE DETERIORARI CONSTATATE

- 1 - SUPRAFATA CU CRAPATURI SUPERFICIALE RARE FARA ALTE DEFECTE
- 2 - SUPRAFATA CU CRAPATURI SUPERFICIALE DESE CU VEGETATIE SI MICI DENIVELARI
- 3 - SUPRAFATA CU CRAPATURI SUPERFICIALE DESE SI LIPSA STRATULUI DE UZURA PE SUPRAFETE MICI
- 4 - SUPRAFATA CU DENIVELARI MAJORE CU GROPI SI TASARI AL STRATULUI DE UZURA
- 5 - SUPRAFATA CU DENIVELARI MAJORE SI DESPRINDERI PE SUPRAFETE MARI AL STRATULUI DE UZURA
- 6 - SUPRAFATA CU LIPSA TOTALA AL STRATULUI DE UZURA

- ZONA VERDE CU BAZIN SI VEGETATIE RARA
- ASFALT - ZONA PIETONALA SI PARCARE IMPROVIZATA
- BETON - ZONA PIETONALA SI PARCARE IMPROVIZATA
- TRAVERTIN - ZONA PIETONALA ACCESE SCARI SI RAMPE
- MARMURA - ZONA PIETONALA ACCESE SCARI
- PAVAJ DALE BETON - ZONA PIETONALA
