**EXPERTIZA TEHNICA NR. 3474 PRIVIND
ANALIZA STADIULUI FIZIC DE EXECUȚIE A
PROIECTULUI
REFACERE ȘI CONSOLIDARE CORP DRUM, PE
DJ 135, KM 63+957 – 73+297**

BENEFICIAR: CONSILIUL JUDEȚEAN HARGHITA
AMPLASAMENT: DJ 135, KM 63+957 – 73+297, JUDEȚUL HARGHITA

INTOCMIT: SC RC GEOPROIECT SRL
Dr. ing. RĂZVAN CHIRILĂ

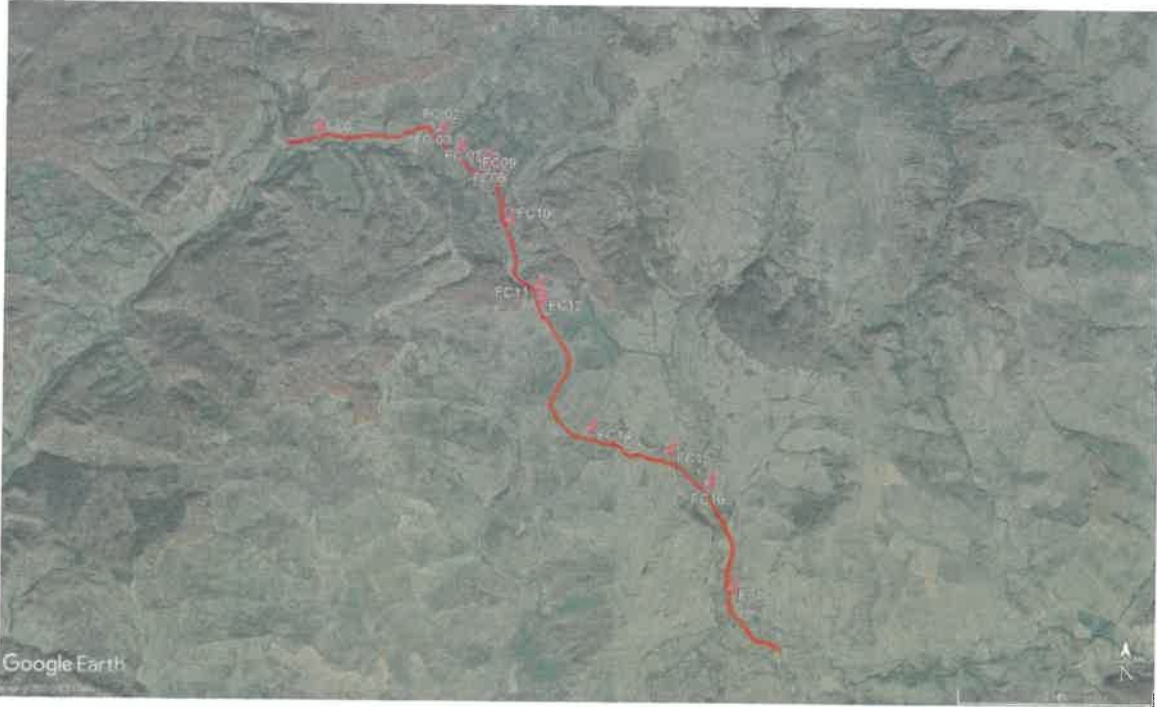
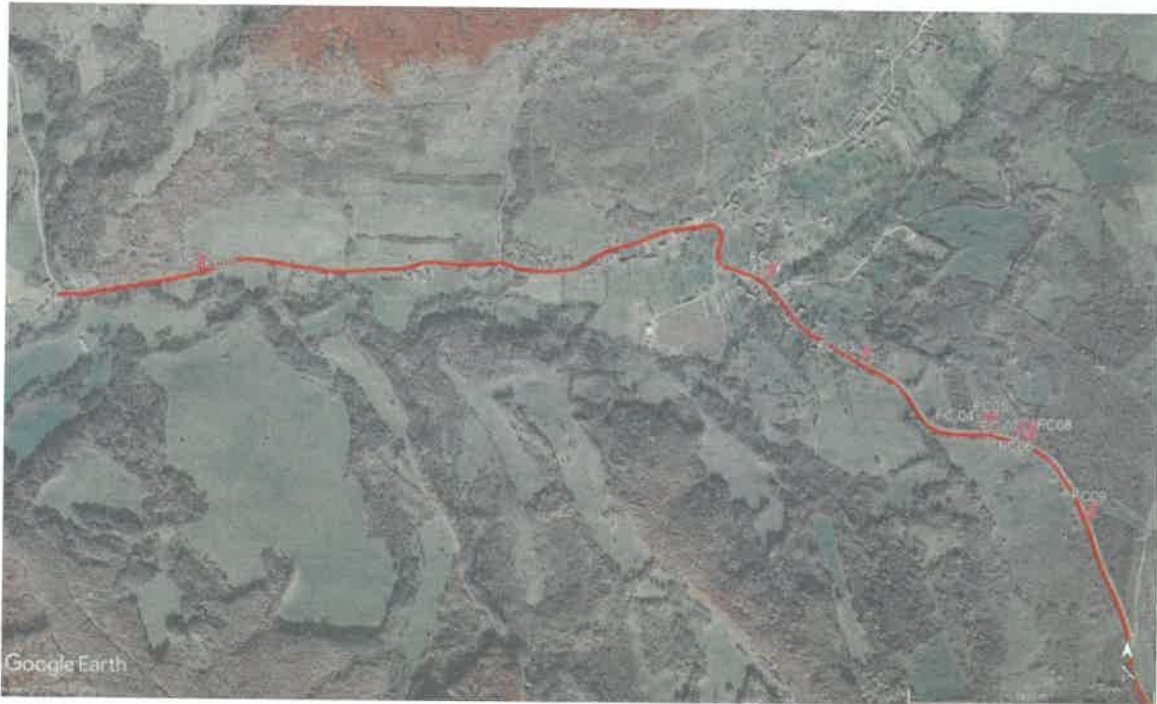
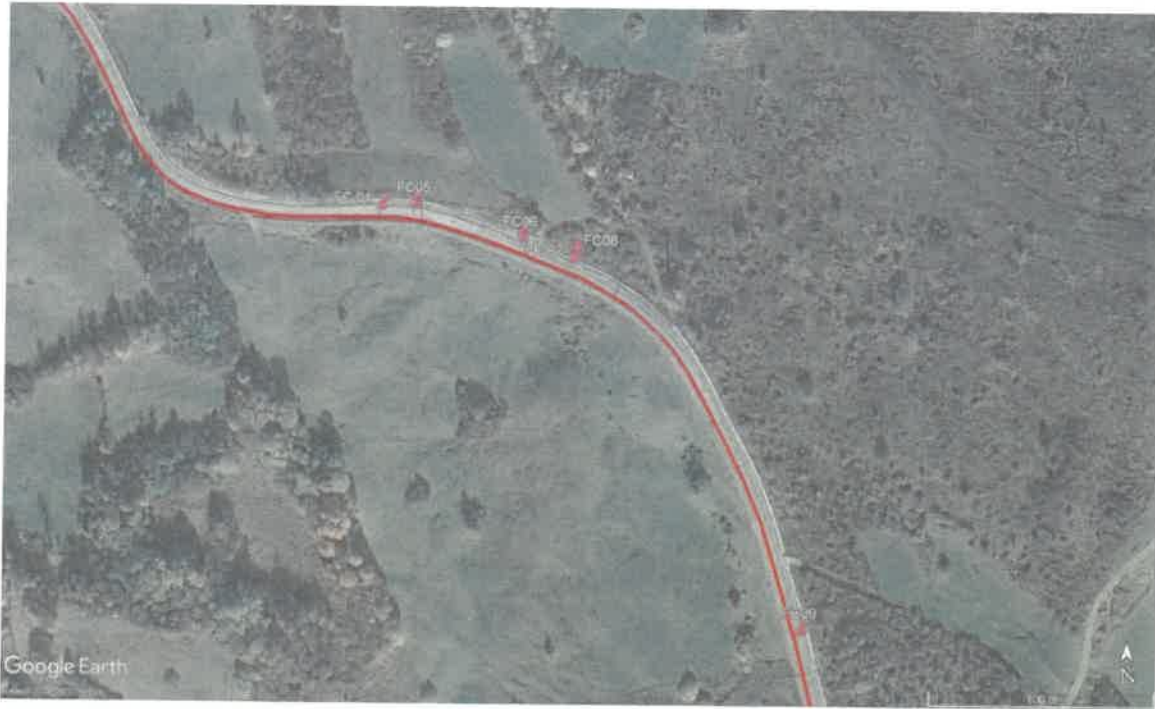
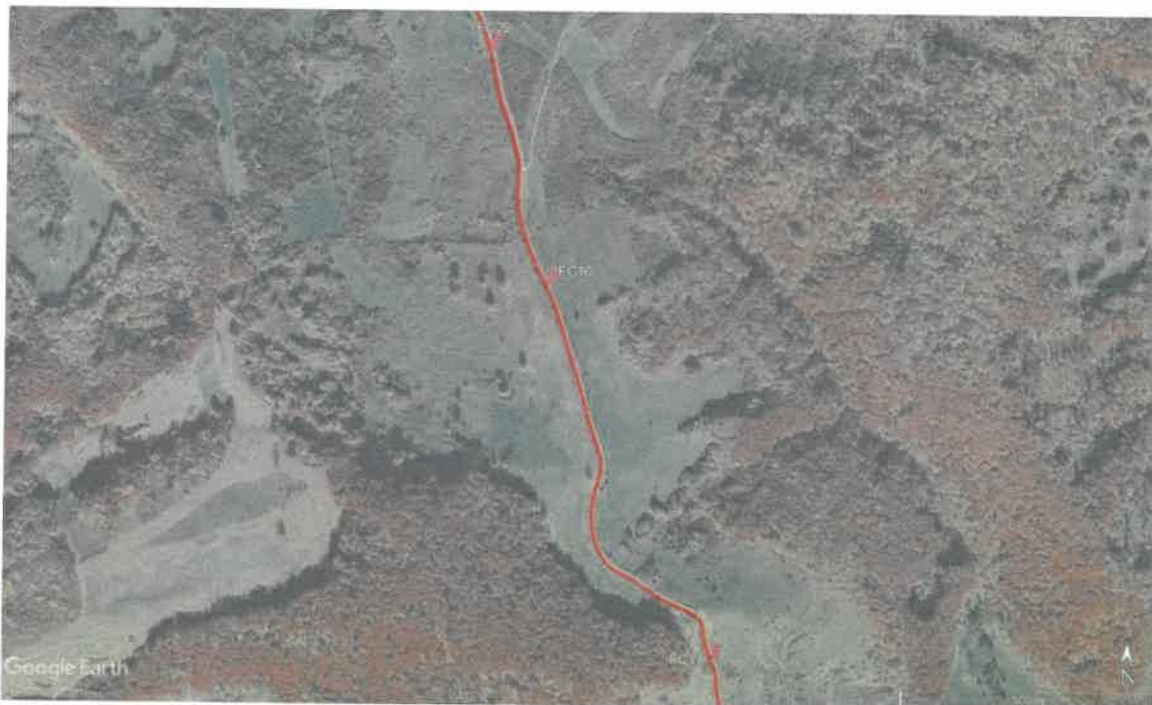
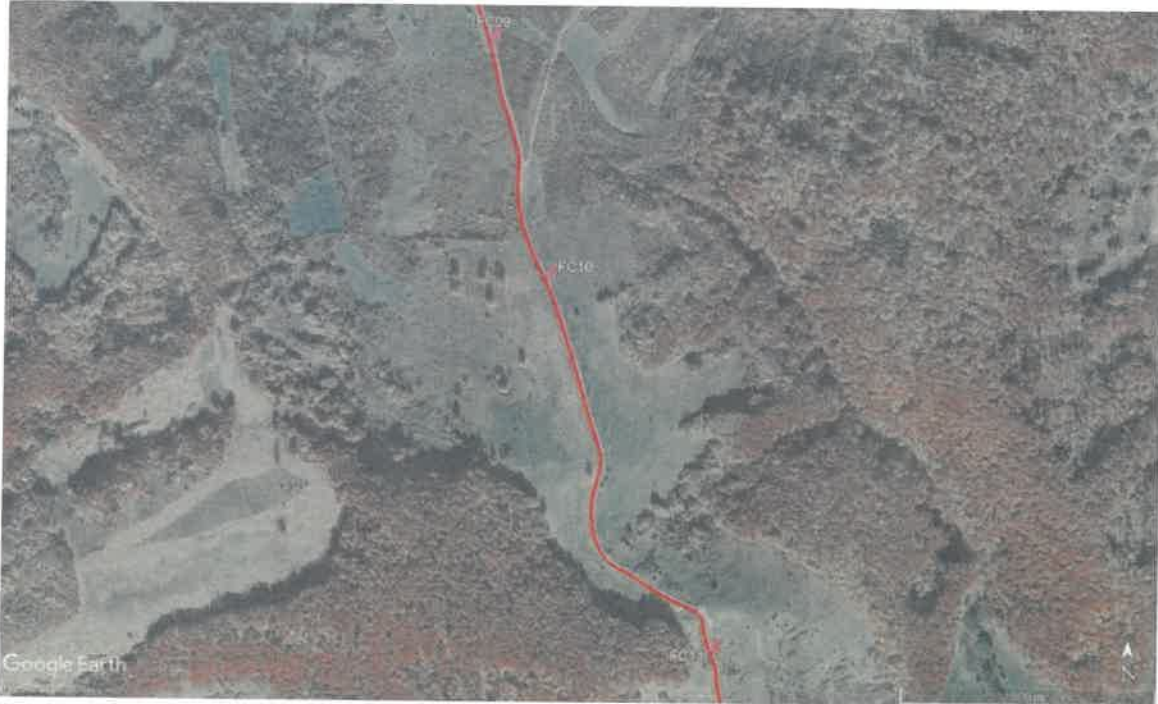
Plan de situație cu investigații geotehnice – Carote în mixtura asfaltică

In tabelul 1 se prezinta grosimile straturilor rutiere existente in fiecare sondaj efectuat precum si tipul pământului din patul drumului conform SREN ISO 14688/1.2.

***Carotele au fost realizate în corpul drumului la o distanță de aproximativ 100cm față de acostament.**

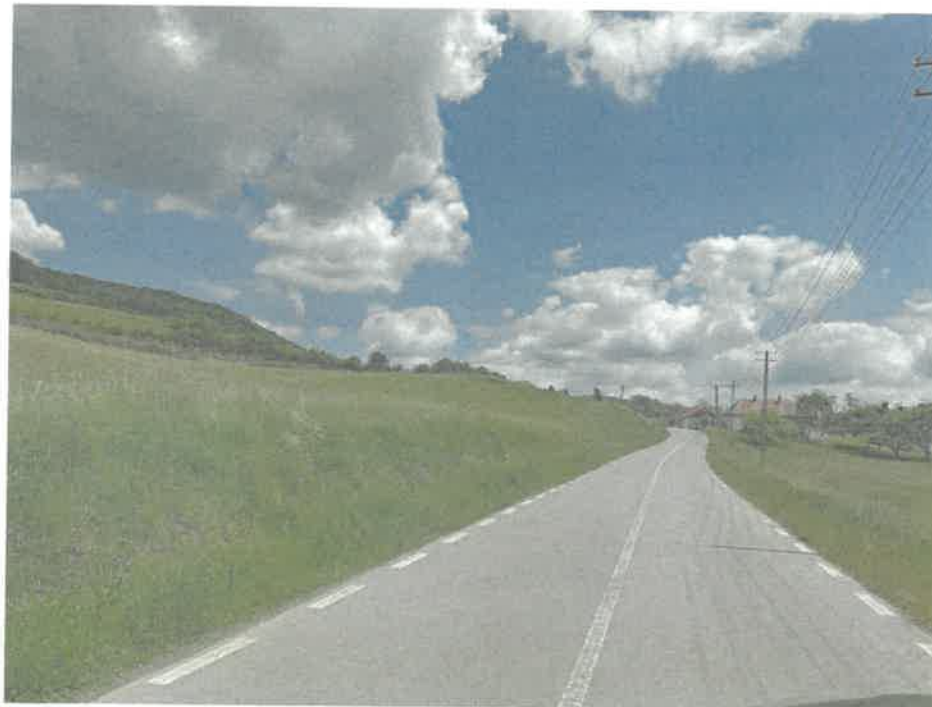
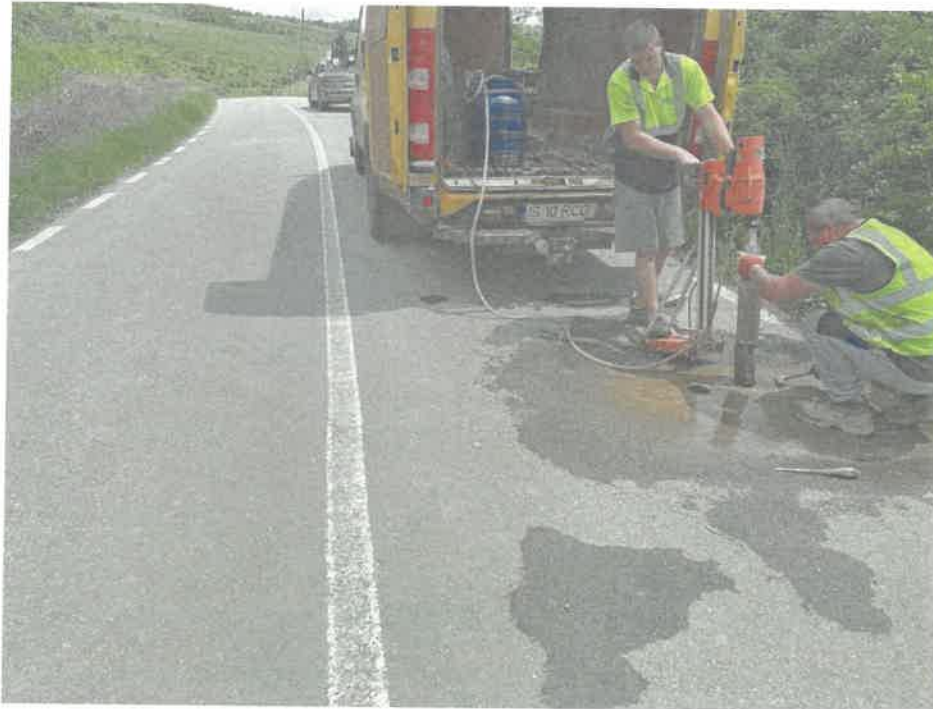
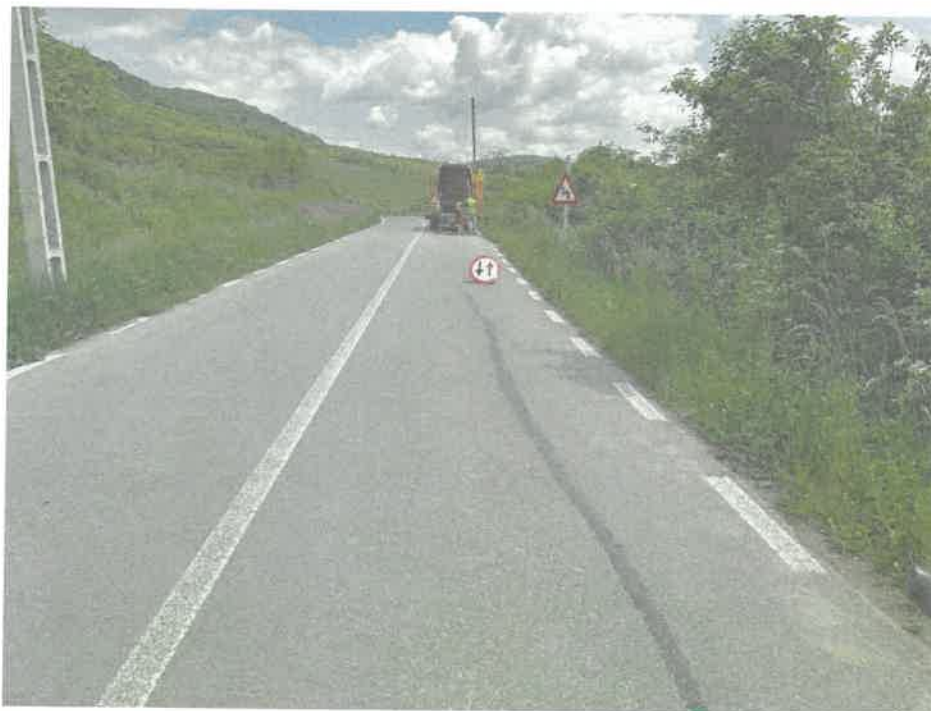
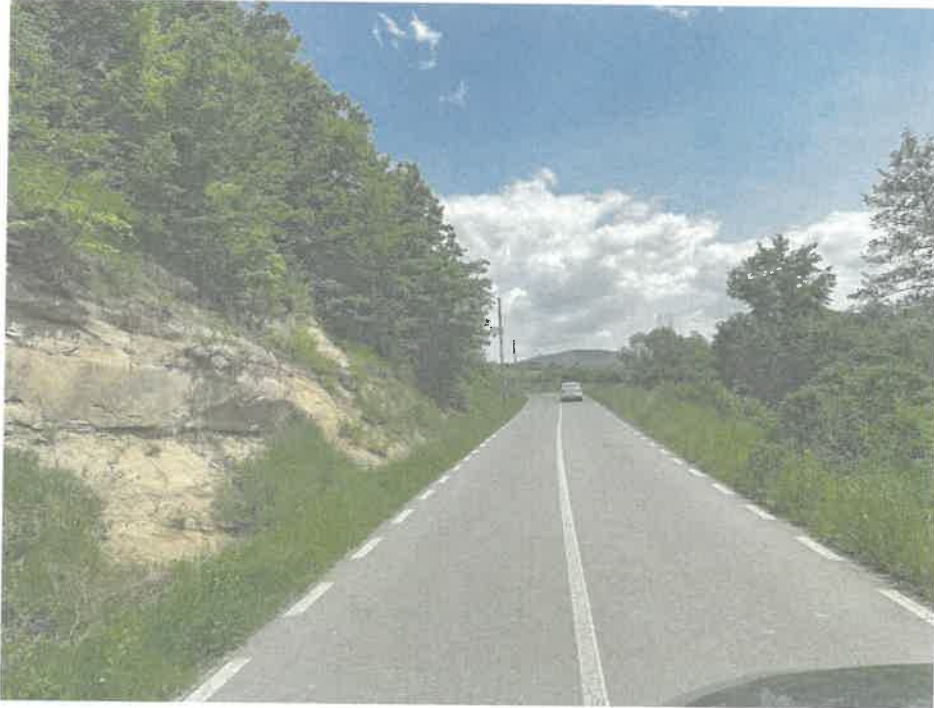
Zona km 63+957 – km 65+080

- Crăpături și faianțări cu tasare și burdușire a structurii rutiere, în special pe zonele de urmă a roților autovehiculelor;

- Fisuri longitudinale în axul drumului cu exfiltrații de apă, chiar și în perioadele fără precipitații;
- Desprinderea stratului de uzură de stratul de binder, special pe zonele unde apa acționează asupra sistemului rutier;
- Făgașe pe unele locuri unde tasările și crăpăturile sunt accentuate;
- Refulare laterală în zona de margine a părții carosabile, în exteriorul rulării roților autovehiculelor;
- Zone în care marginea șanțului este la o cotă mai ridicată față de limita acostamentului iar apele se infiltrează sub șanț și spală stratul suport de nisip;

- o km63+957 – km 65+080;
- o km 70+800 – km 73+297
- Reparații la degradările apărute prin frezare și refacerea straturilor asfaltice.
