**EXPERTIZA TEHNICA NR. 3474 PRIVIND
ANALIZA STADIULUI FIZIC DE EXECUȚIE A
PROIECTULUI
REFACERE ȘI CONSOLIDARE CORP DRUM, PE
DJ 135, KM 63+957 – 73+297**

BENEFICIAR: CONSILIUL JUDEȚEAN HARGHITA
AMPLASAMENT: DJ 135, KM 63+957 – 73+297, JUDEȚUL HARGHITA

INTOCMIT: SC RC GEOPROIECT SRL
Dr. ing. RĂZVAN CHIRILĂ

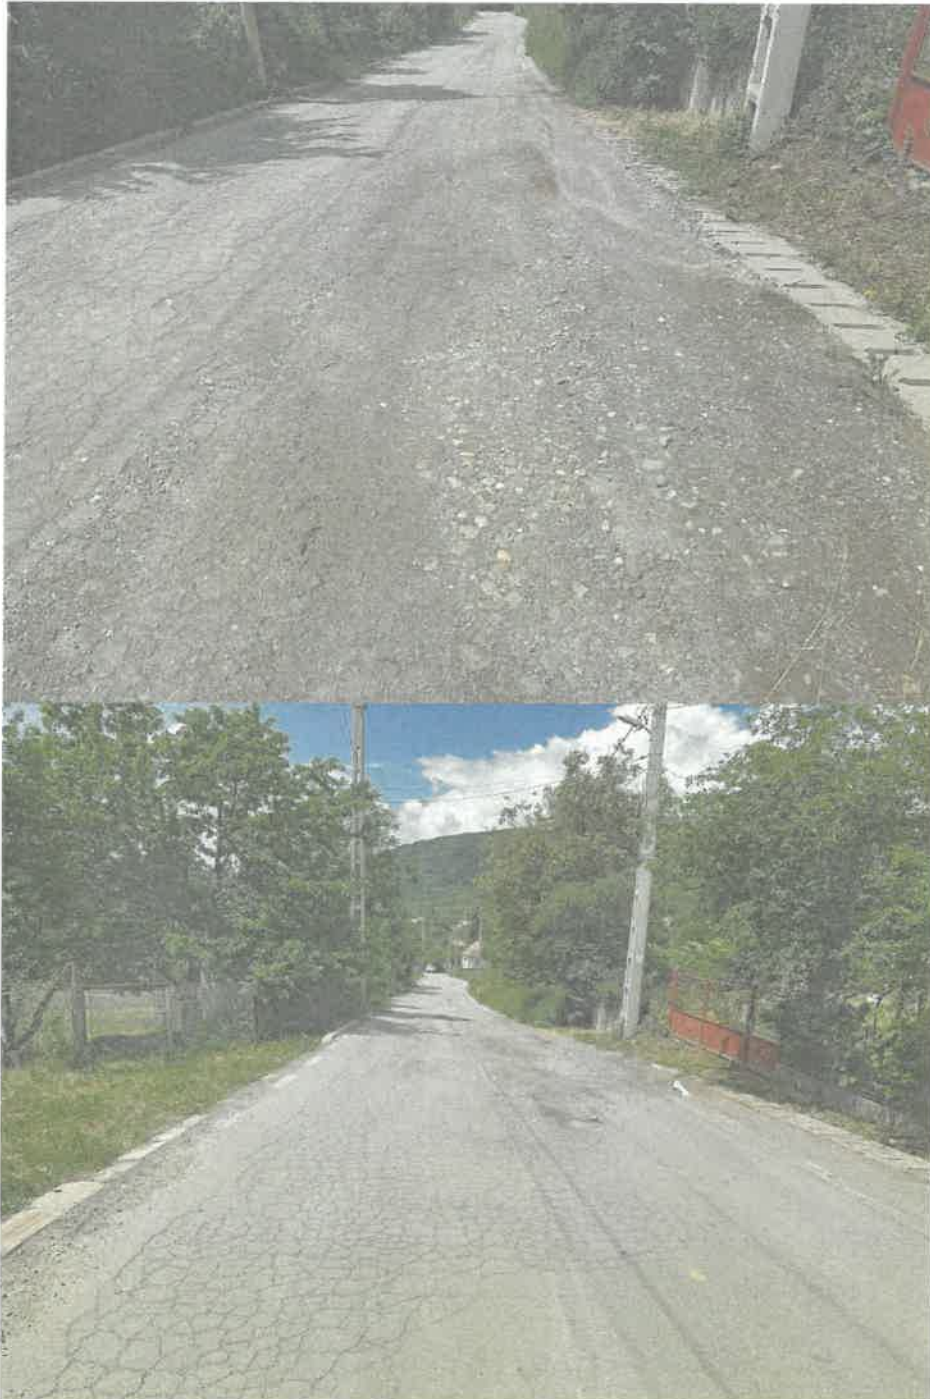
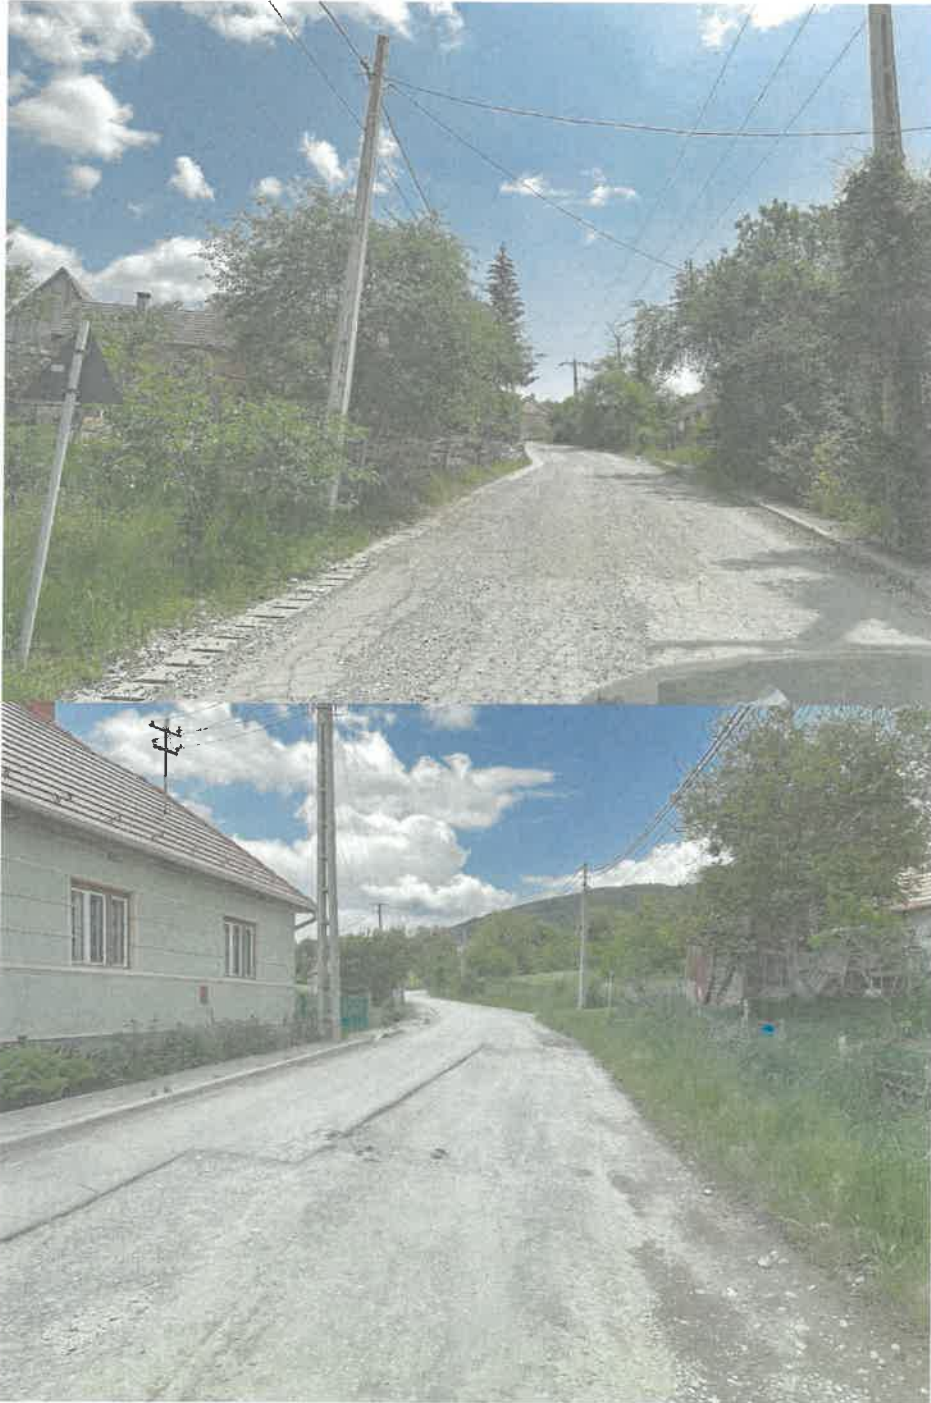
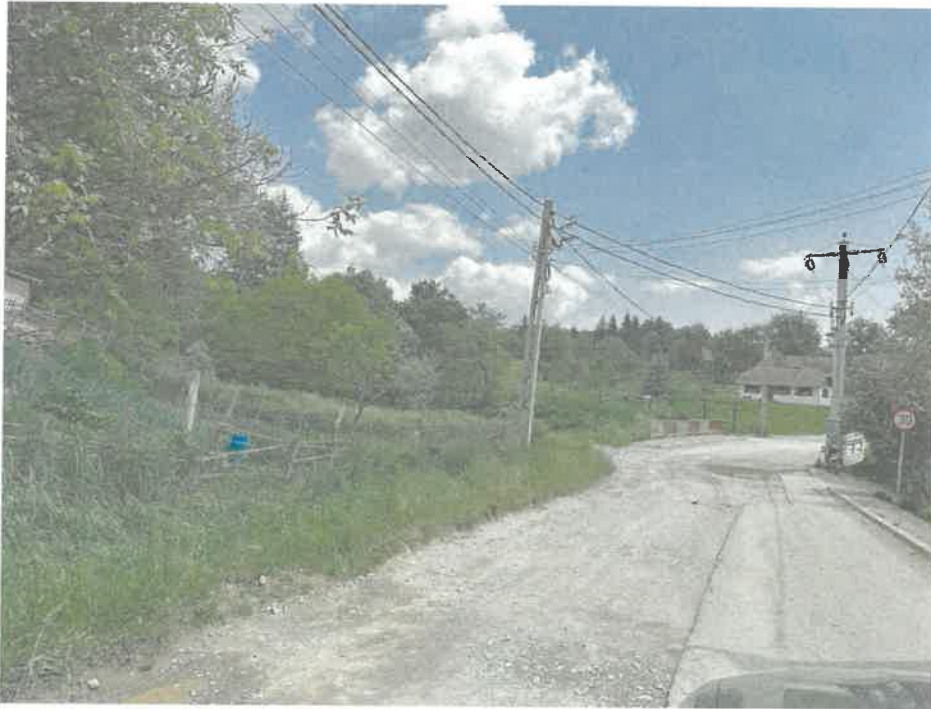
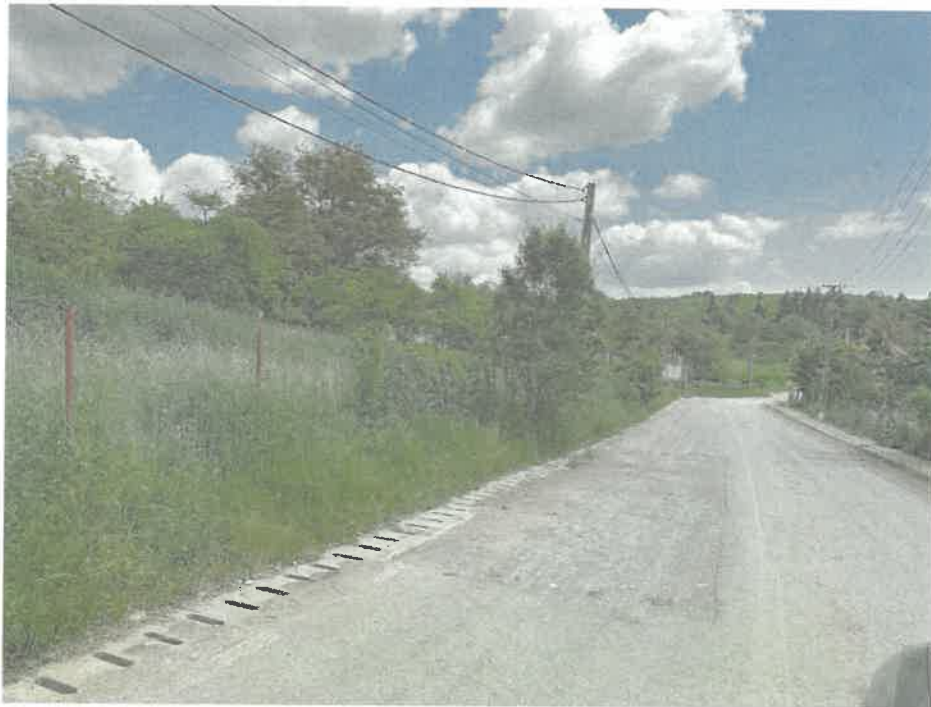
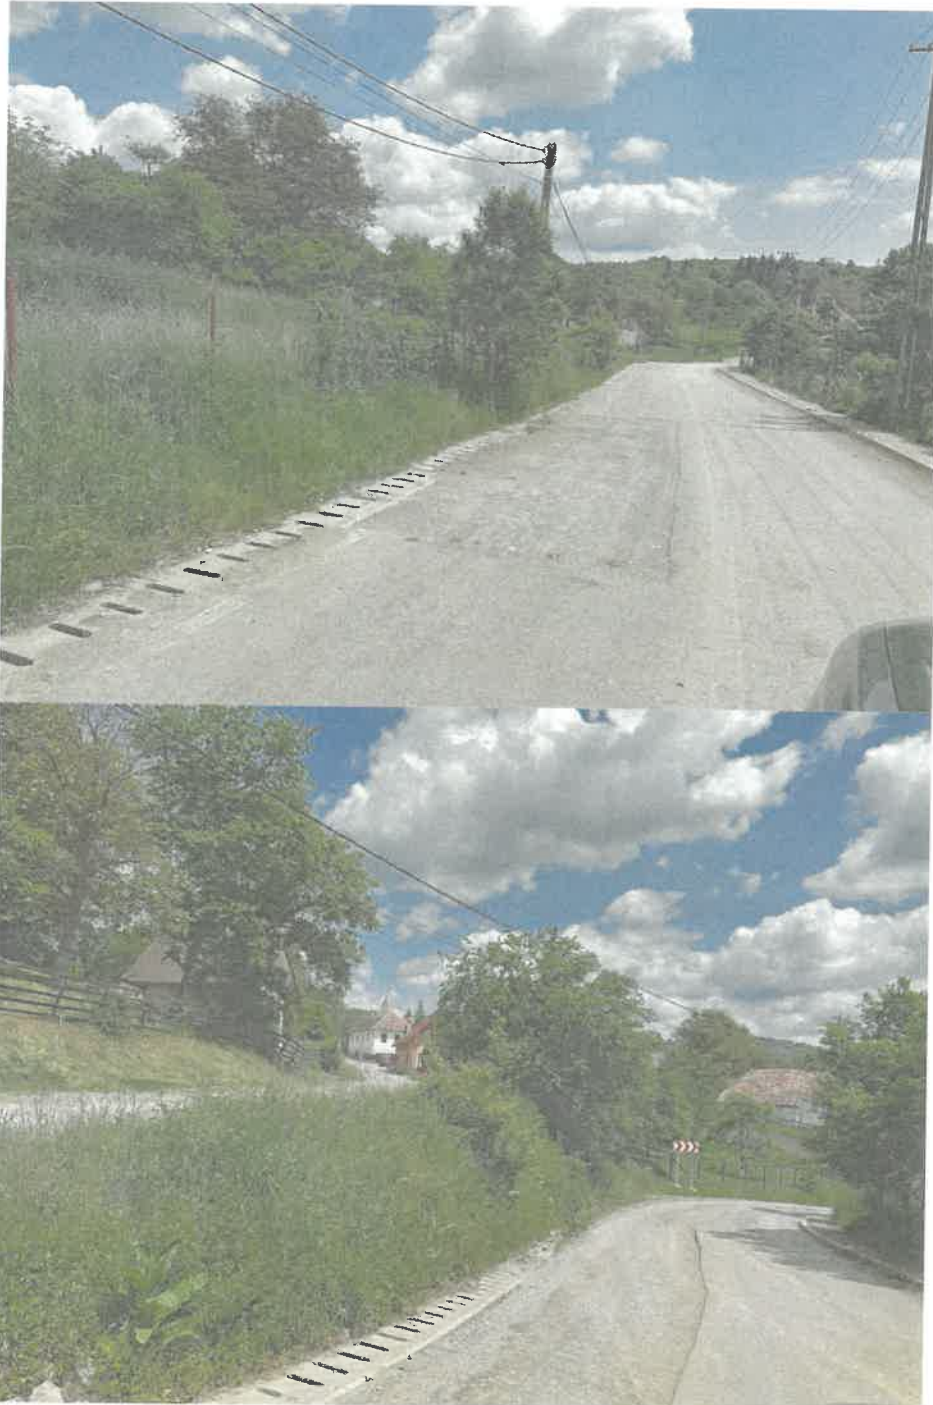
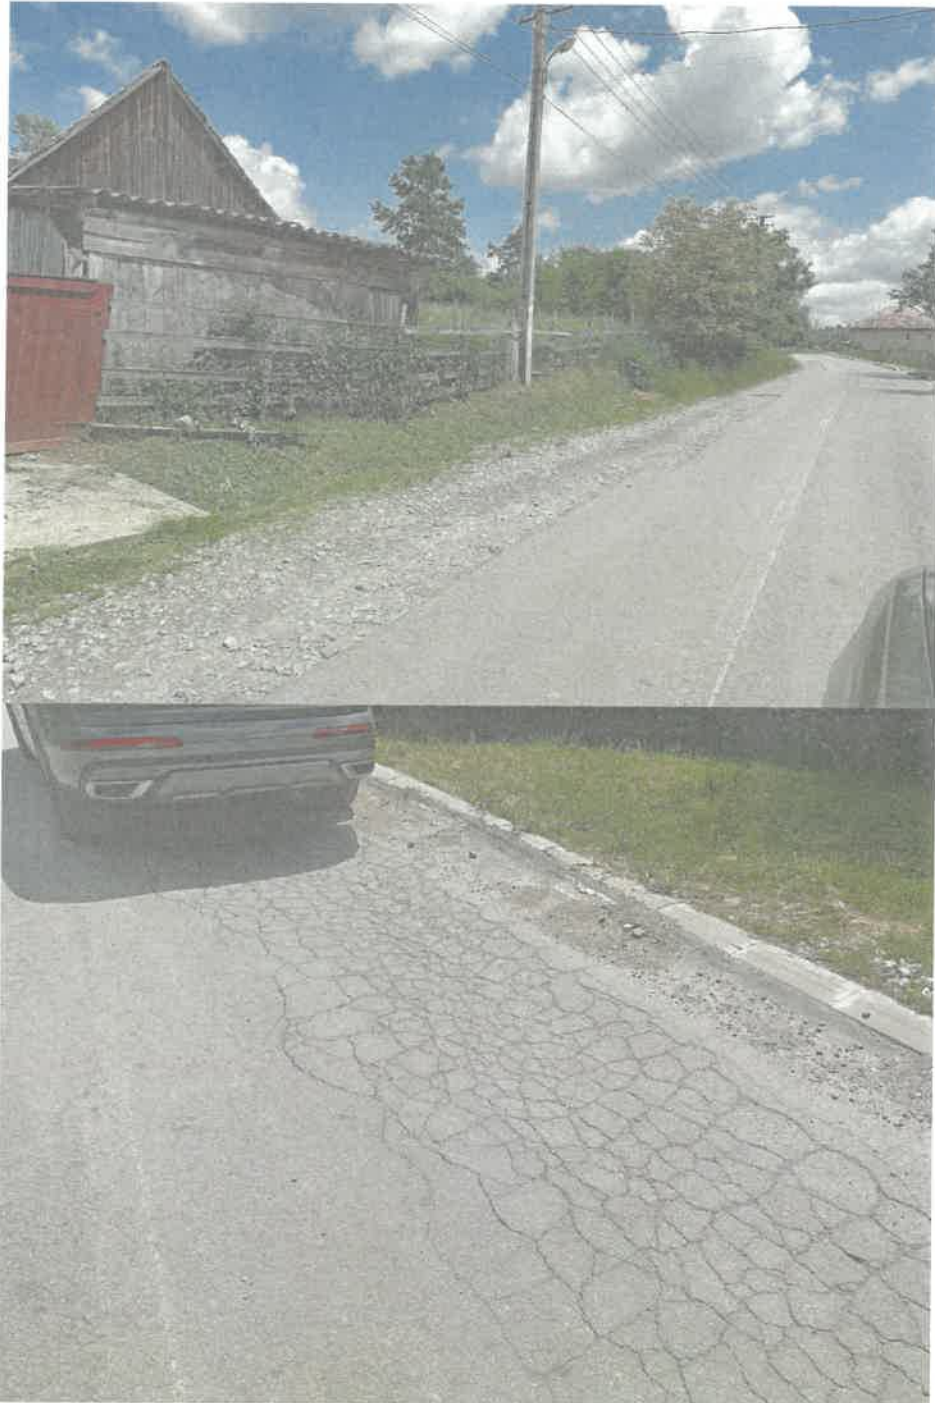
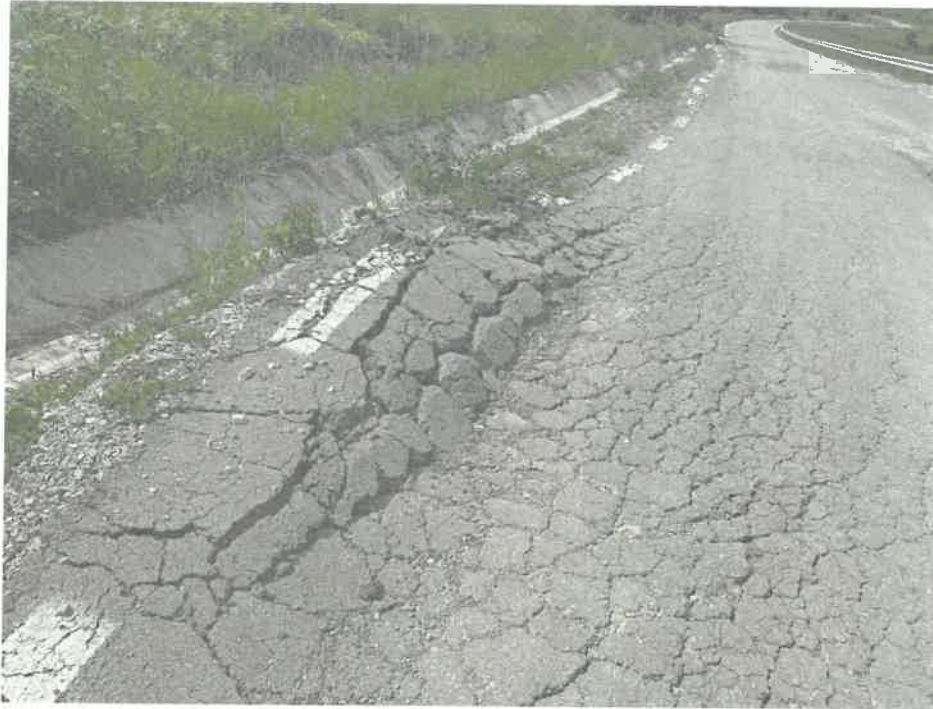
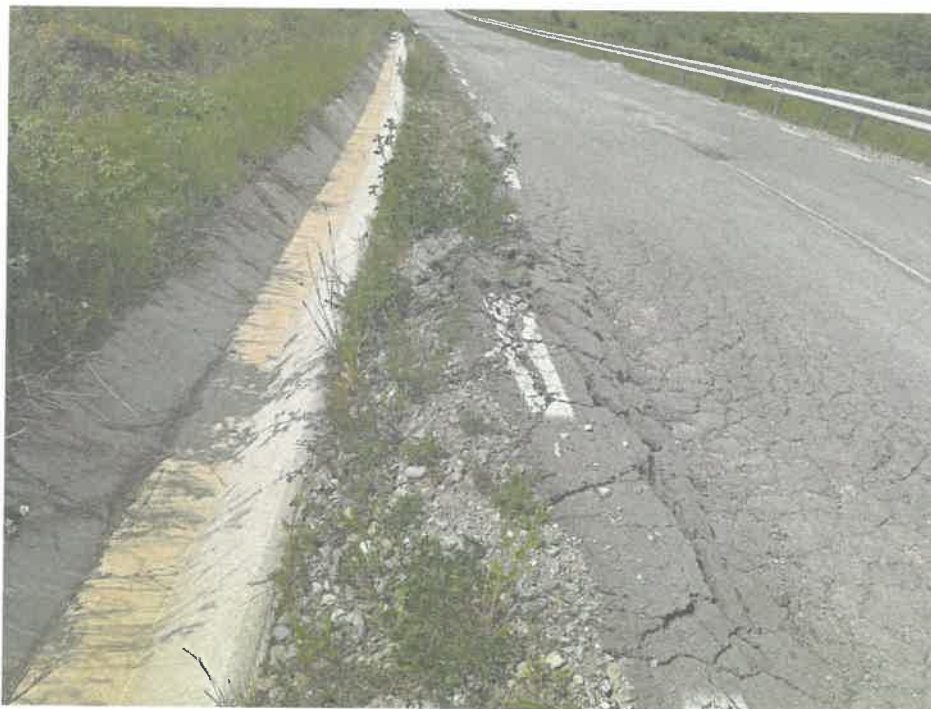
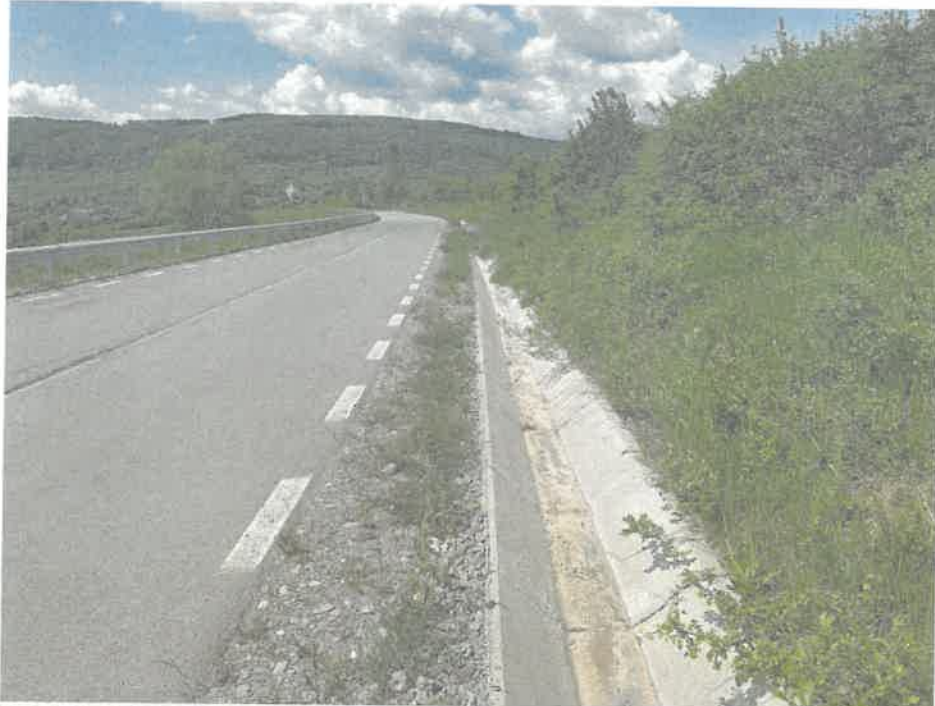
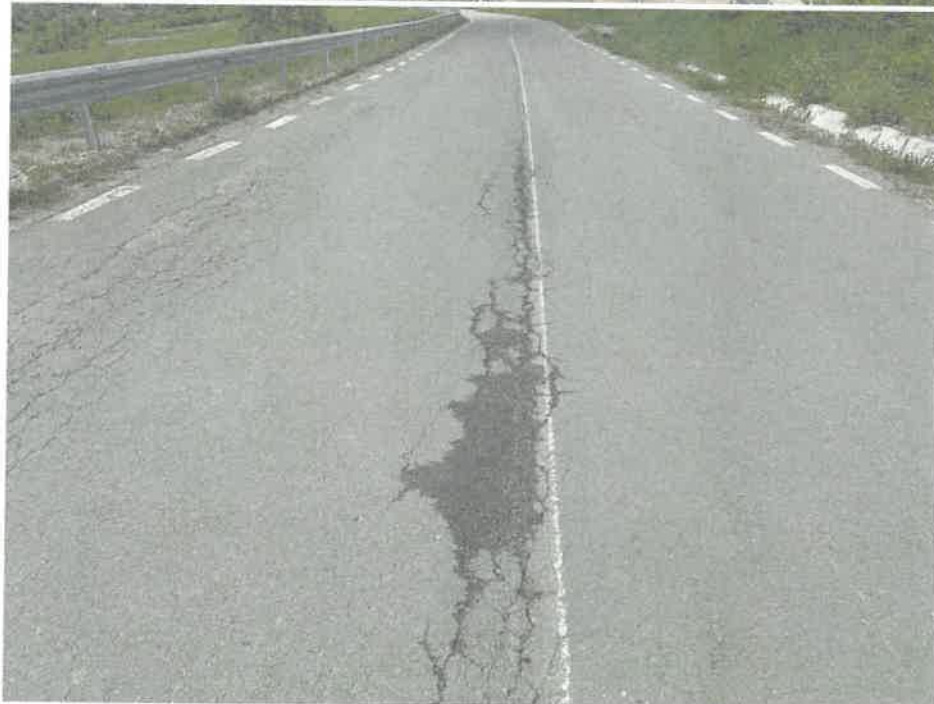
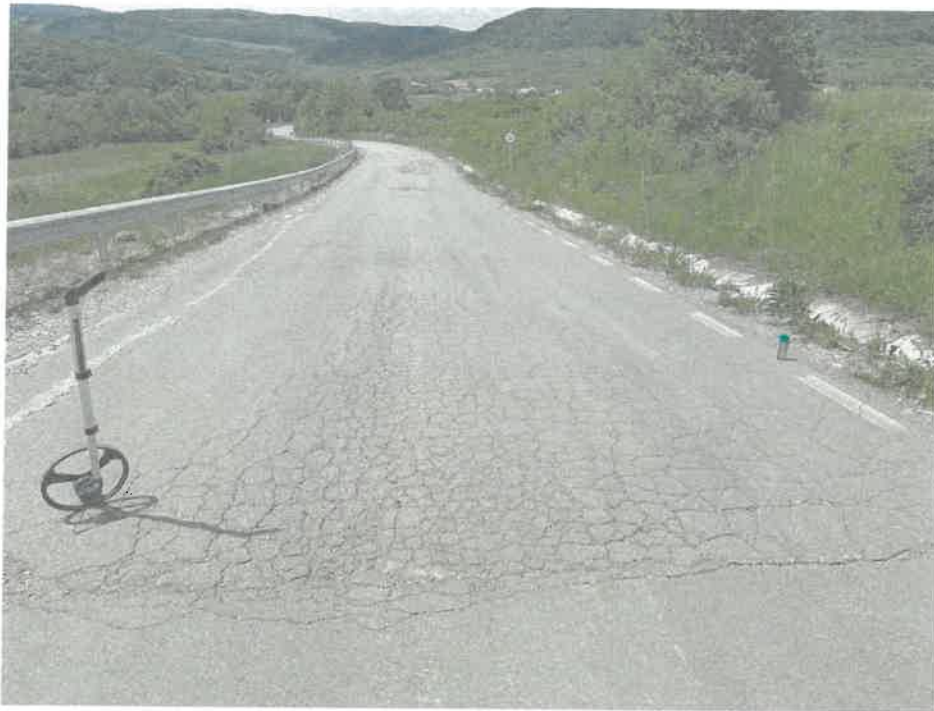
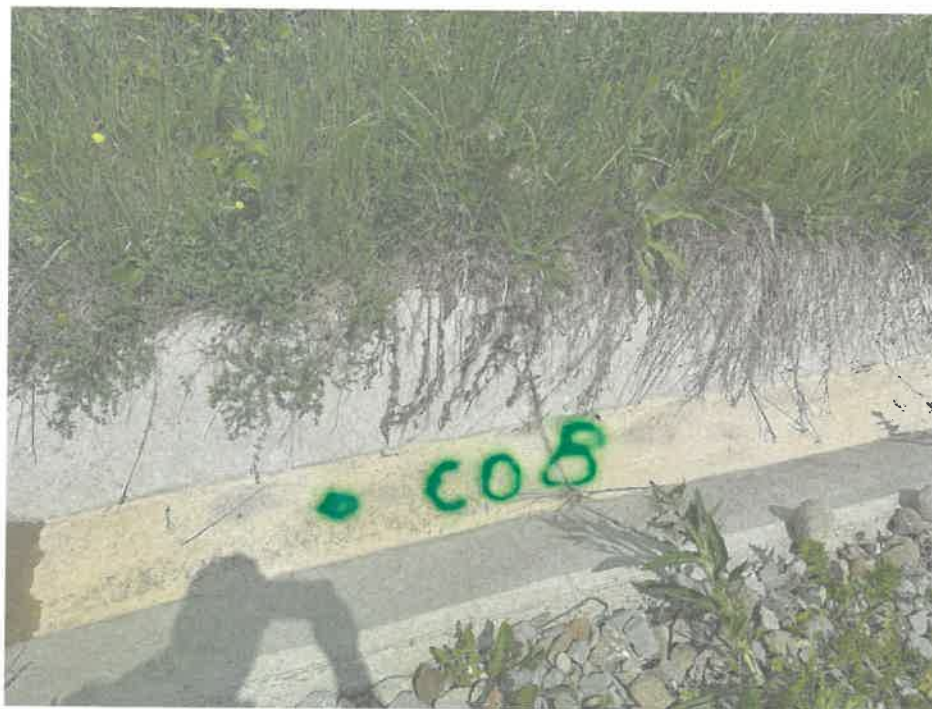
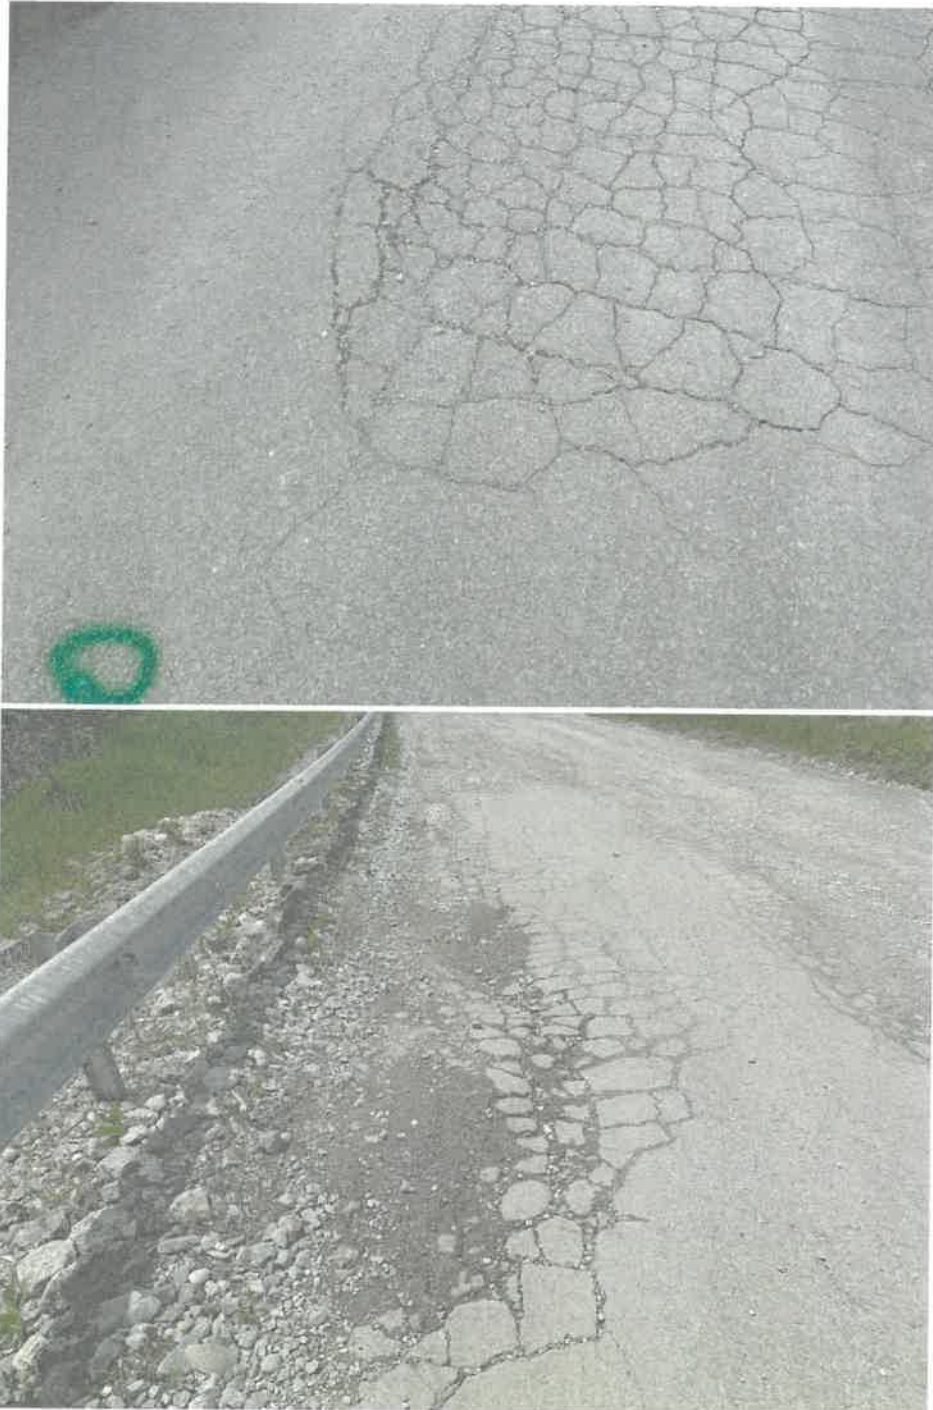
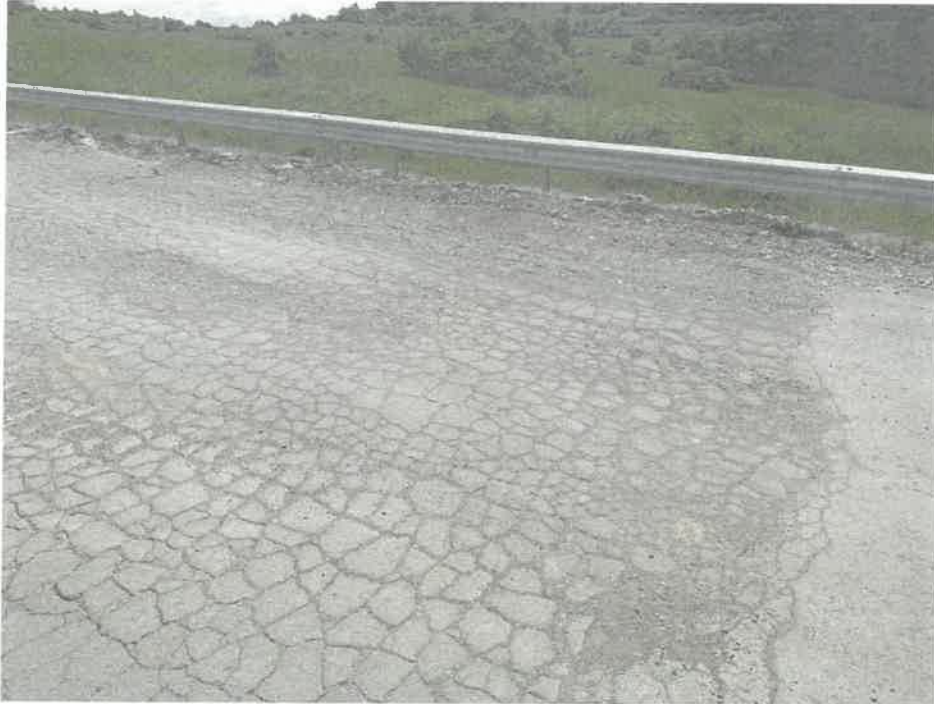
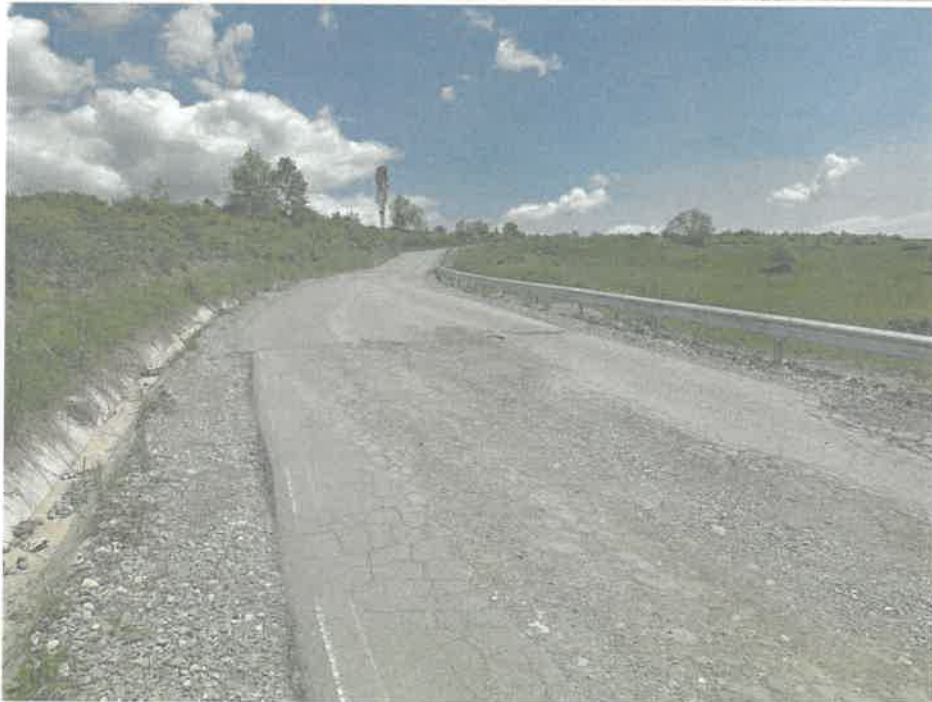
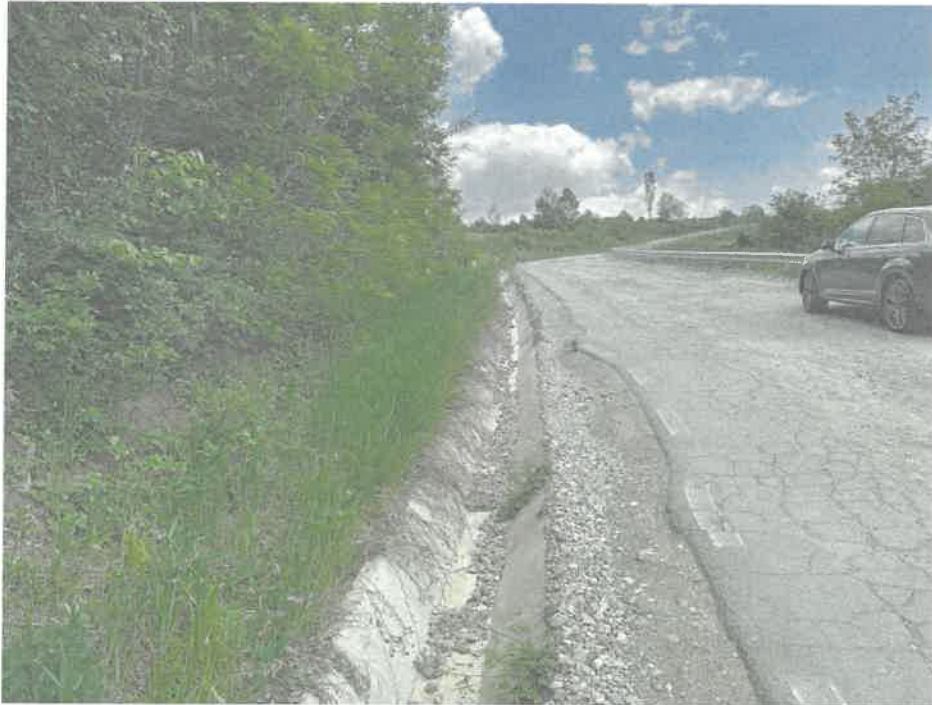
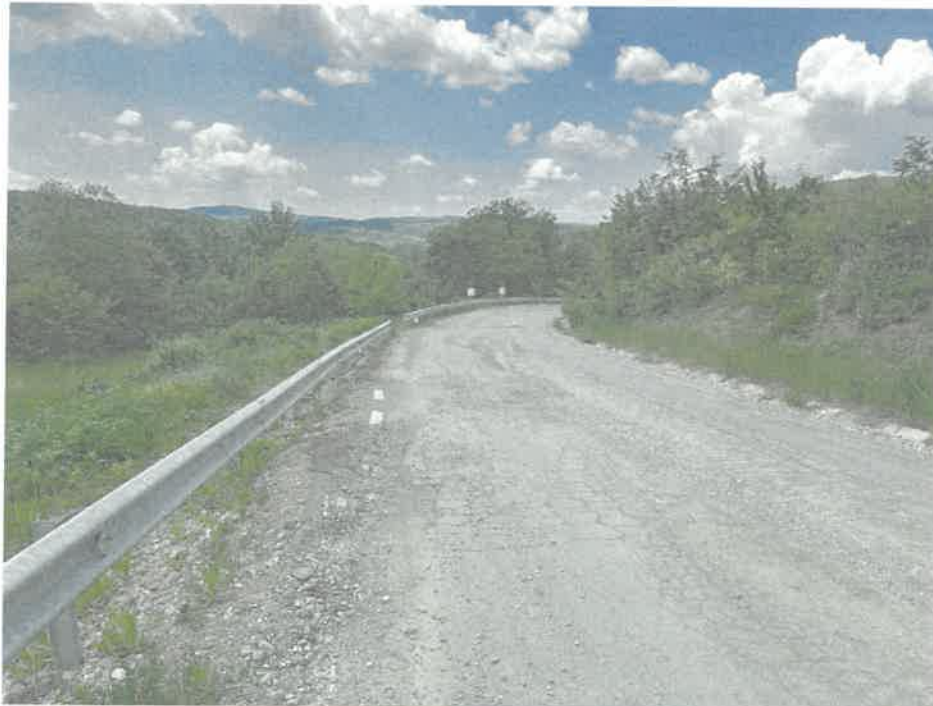
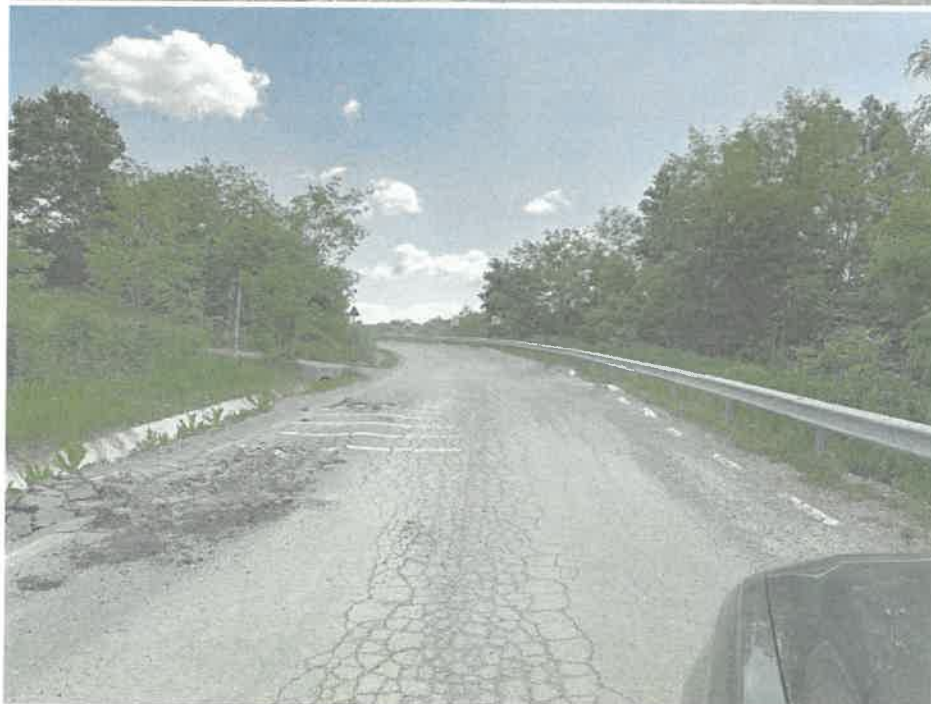
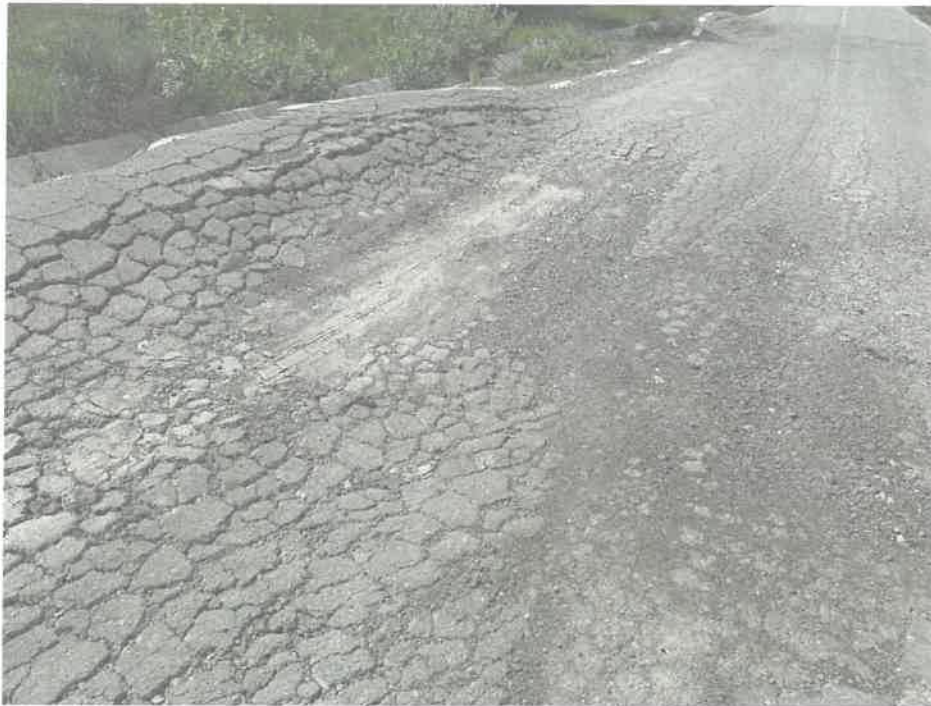
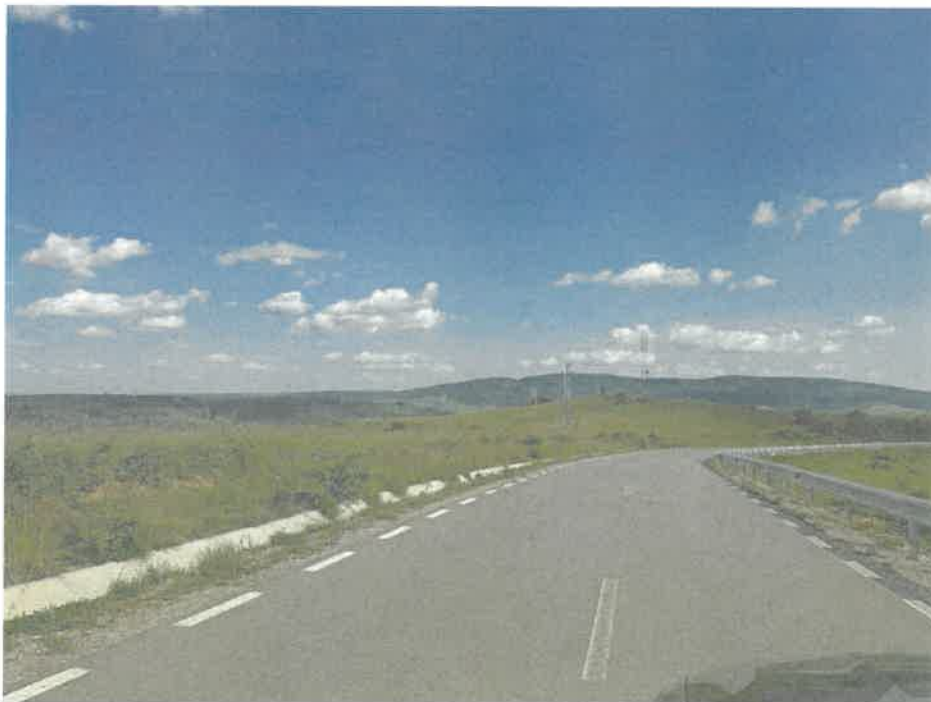
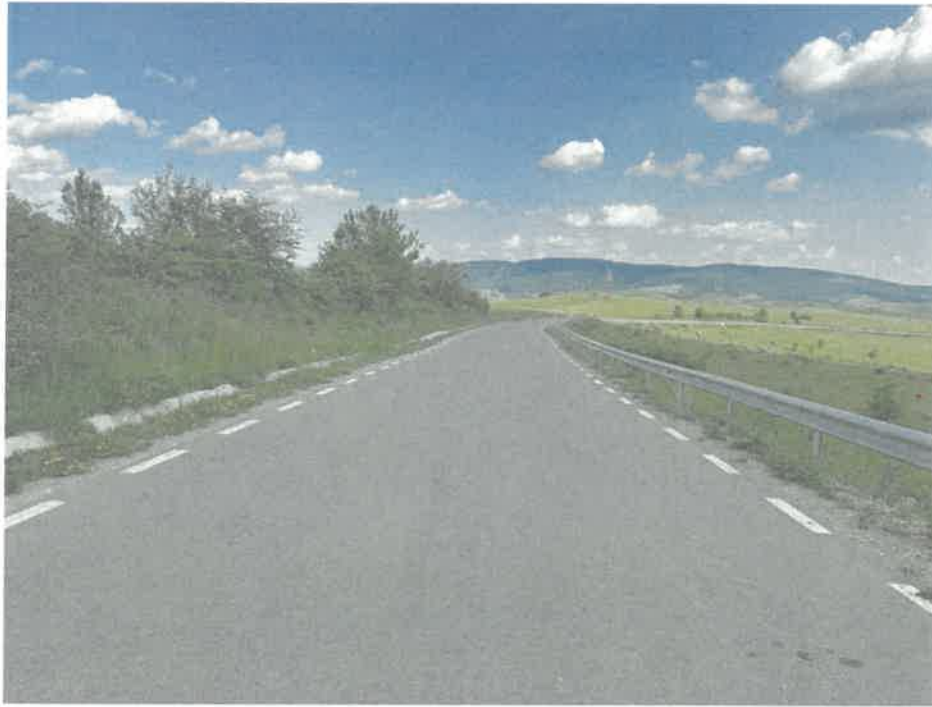
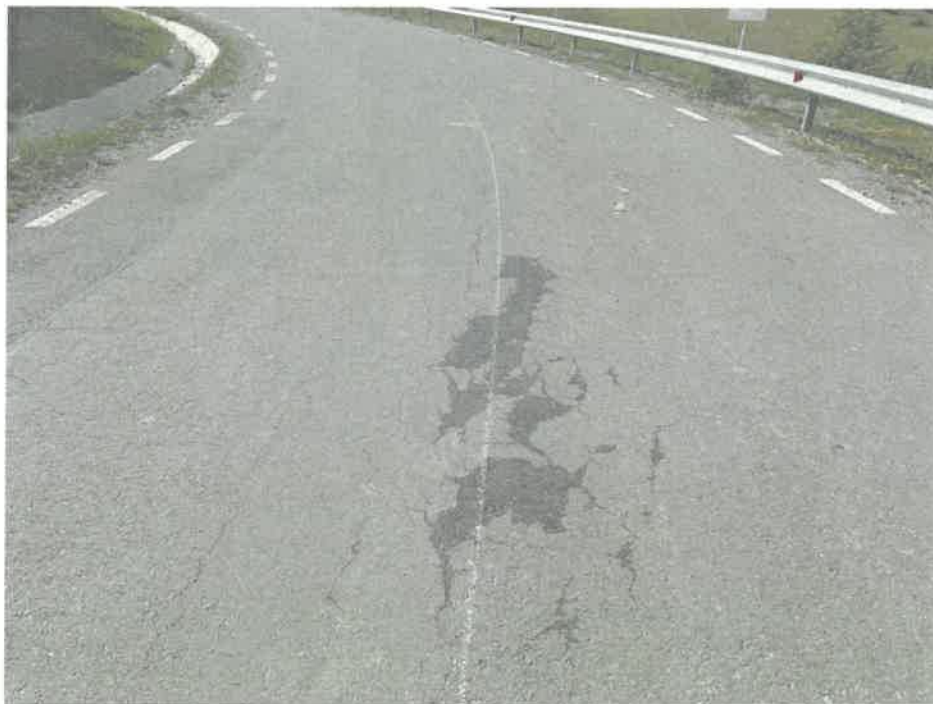
Zona km 65+050 – 70+800

- Crăpături și faianțări cu tasare și burdușire a structurii rutiere, în special pe zonele de urmă a roților autovehiculelor;

- Fisuri longitudinale în axul drumului cu exfiltrații de apă, chiar și în perioadele fără precipitații;
- Desprinderea stratului de uzură de stratul de binder, special pe zonele unde apa acționează asupra sistemului rutier;
- Făgașe pe unele locuri unde tasările și crăpăturile sunt accentuate;
- Refulare laterală în zona de margine a părții carosabile, în exteriorul rulării roților autovehiculelor;
- Zone în care marginea șanțului este la o cotă mai ridicată față de limita acostamentului iar apele se infiltrează sub șanț și spală stratul suport de nisip;

- **Recomandări structură rutieră pentru zona km 65+080 – km 70+800**

Pentru zonele unde au fost identificate exfiltrații de apă în corpul drumului

- decopertarea în totalitate a structurii rutiere existente și refacerea și refacerea structurii rutiere în varianta

- o 50cm blocaj din piatră brută, împănată în terenul natural;
- o 30cm fundație din piatră spartă;
- o 15cm macadam
- o 6cm strat de legătură din BAD22.40
- o 4cm strat de uzură din BA16

Pe porțiunile cu degradări de tip faianțări, burdușiri, fisurări longitudinale și transversale se vor decapa straturile de îmbrăcăminte asfaltică prin frezare, se vor reface cu anrobat bituminos AB22.4/ABPC22.40 și se va aplica un strat de îmbrăcăminte nou din:

- o 6cm strat de legătură din BAD22.40
- o 4cm strat de uzură din BA16
