STUDIU GEOTEHNIC ȘI DE STABILITATE
STUDIU HIDROGEOTEHNIC
„REFACERE ȘI CONSOLIDARE CORP DRUM, PE
DJ 135, KM 63+957 – 73+297”
FAZA: EXPERTIZĂ TEHNICĂ
VOLUMUL II: ALUNECĂRI DE TEREN

BENEFICIAR: CONSILIUL JUDEȚEAN HARGHITA

AMPLASAMENT: DJ 135, KM 63+957 – 73+297, JUDEȚUL HARGHITA

NR: 3689/IUNIE/2023

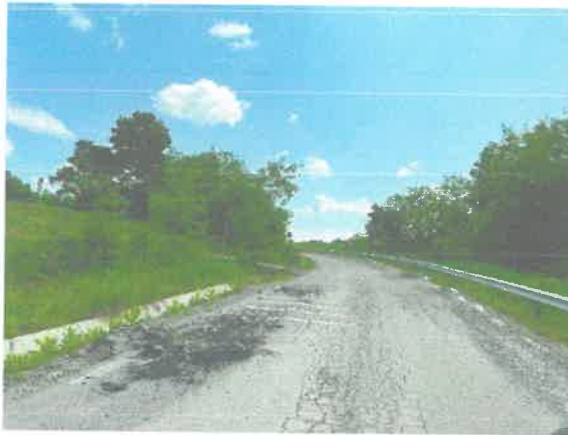
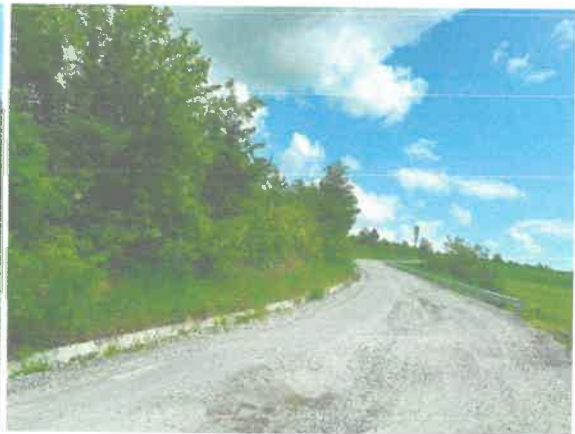
Zona 2 – km 66+250 – 66+350 – L=aprox. 100m

- Zonă în profil mixt, cu rambleu pe partea dreaptă și debleu pe partea stângă;
- Multiple tasări, faianțări, burdușiri și crăpături în corpul drumului;
- Treaptă de rupere incipientă în axul drumului;
- Multiple ebulmente în aval de drum;
- Izvoare identificate în zona de debleu și în zona șanțului betonat;
- Șanț betonat ce prezintă crăpături și rosturi centimetrice care permit infiltrarea apei;
- Acostamentul drumului este subspălat de acțiunea apei;
- Au fost observate zone în care izvorăște apa prin rosturile șanțului betonat.

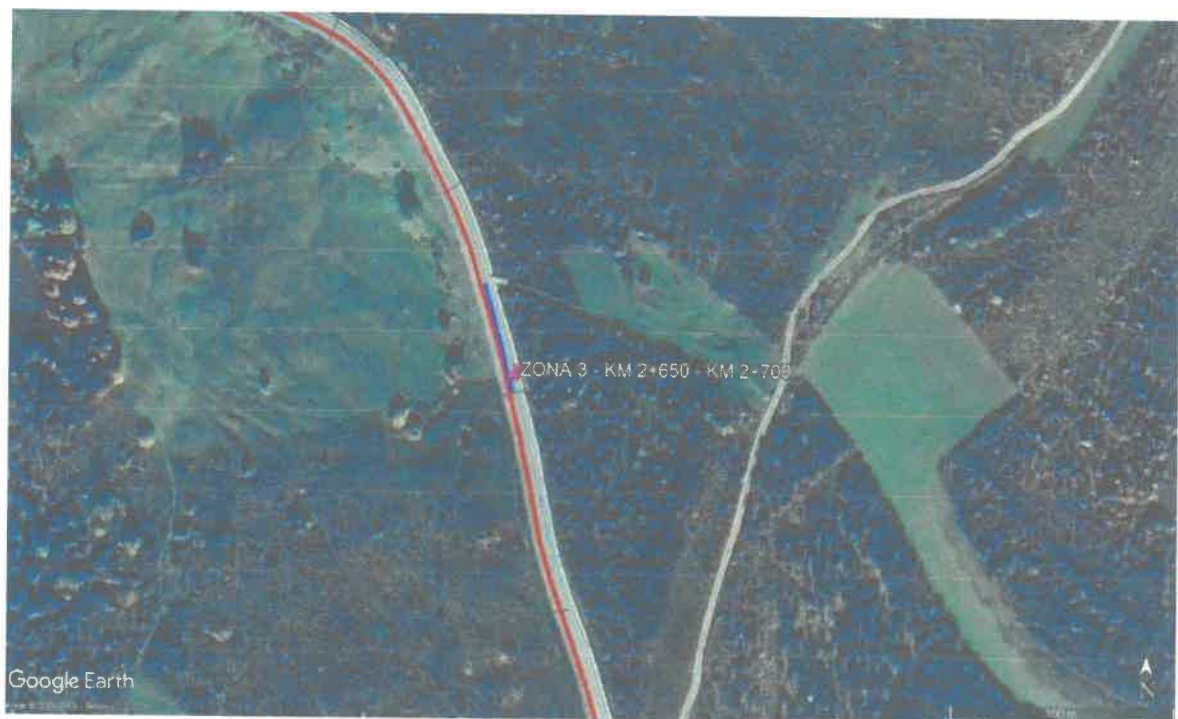
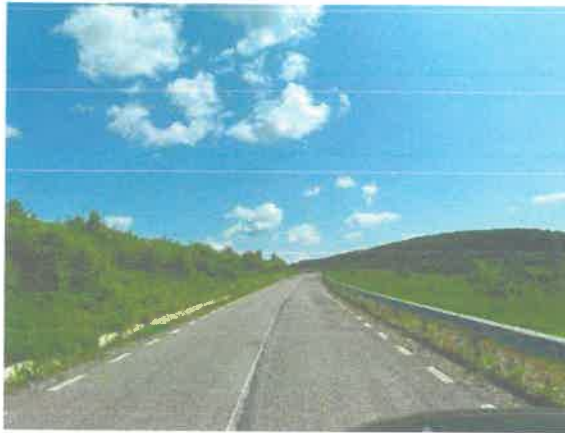
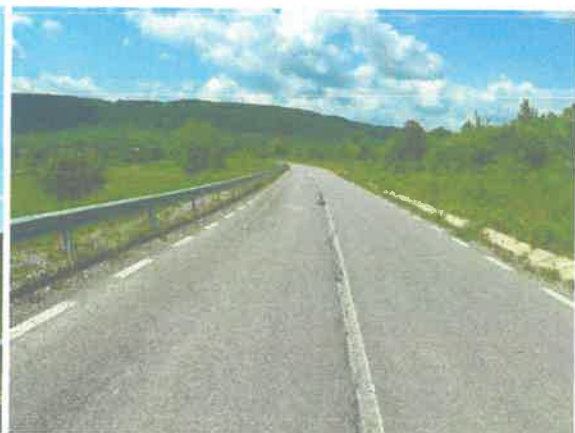
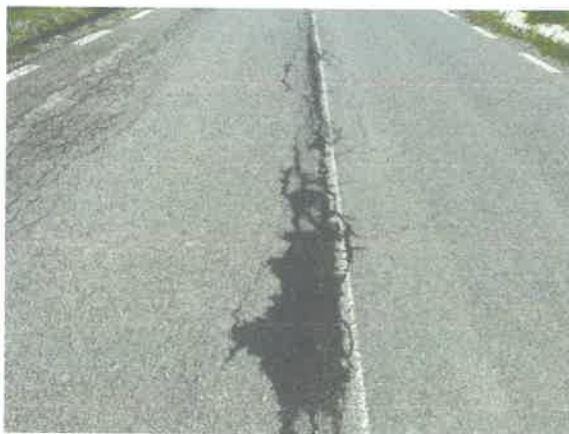
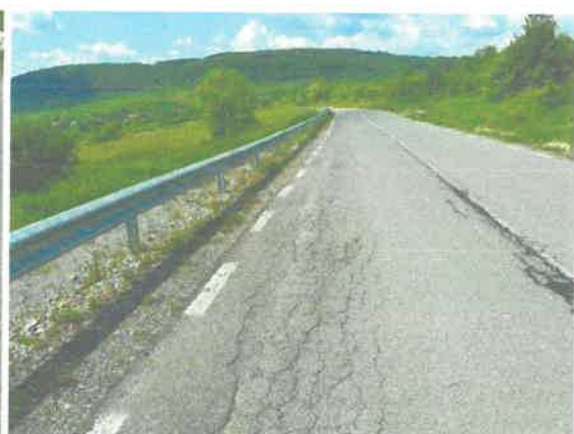
Zona 3 – km 66+650 – 66+700 – L=aprox. 50m

- Zonă în profil mixt cu rambleu pe partea dreaptă și debleu pe partea stângă;
- Treaptă de rupere incipientă și tasare în axul drumului, cu multiple crăpături și fisuri longitudinale;
- Ebulmente în aval de drum;
- Faianțare accentuată cu forme ușoare de burdușire și refulare laterală în zona afectată;
- Izvoare de suprafață din versantul de debleu, cu apă ce se infiltrează prin rosturile șanțului din beton și ies din nou la suprafață în axul drumului prin crăpături și fisuri, datorită presiunii apei și a migrării acesteia prin capilaritate.

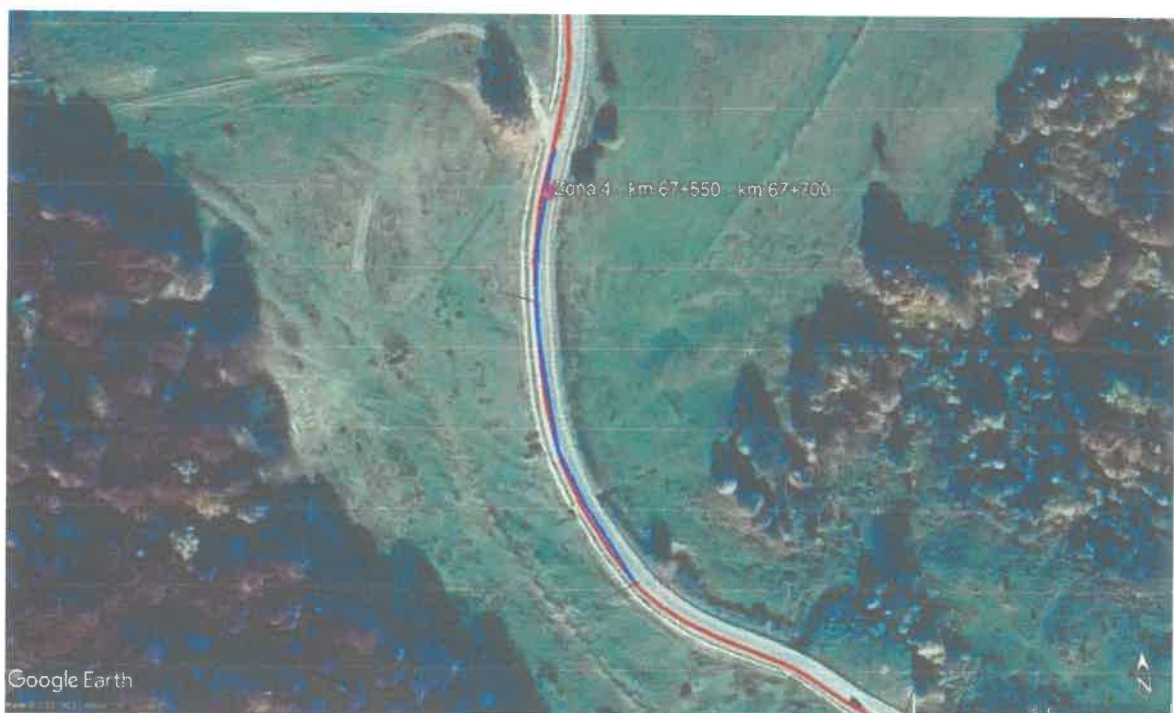
Zona 4 – km 67+550 – 67+700 – L=aprox. 150m

- Zonă în profil mixt cu debleu pe partea dreaptă și rambleu pe partea stângă;

- Treaptă incipientă de rupere cu tasare în axul drumului, fisuri și crăpături longitudinale;
- Multiple ebulmente atât în zona de debleu cât și în zona de rambleu;
- Izvor cu debit puternic în zona de amonte;
- Podeț transversal colmatat, cu camera de cădere din amonte inundată;
- Scurgerea apei în zona podețului direct pe taluzul rambleului;
- Șanț betonat colmatat cu vegetație și inundat.

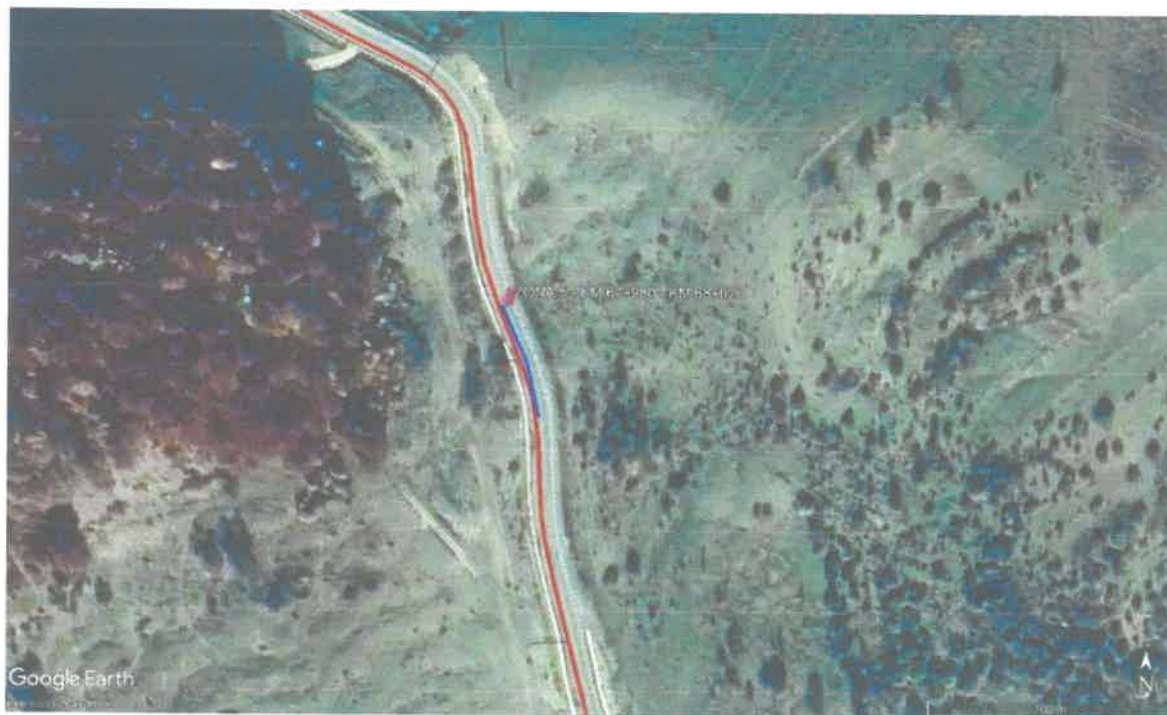
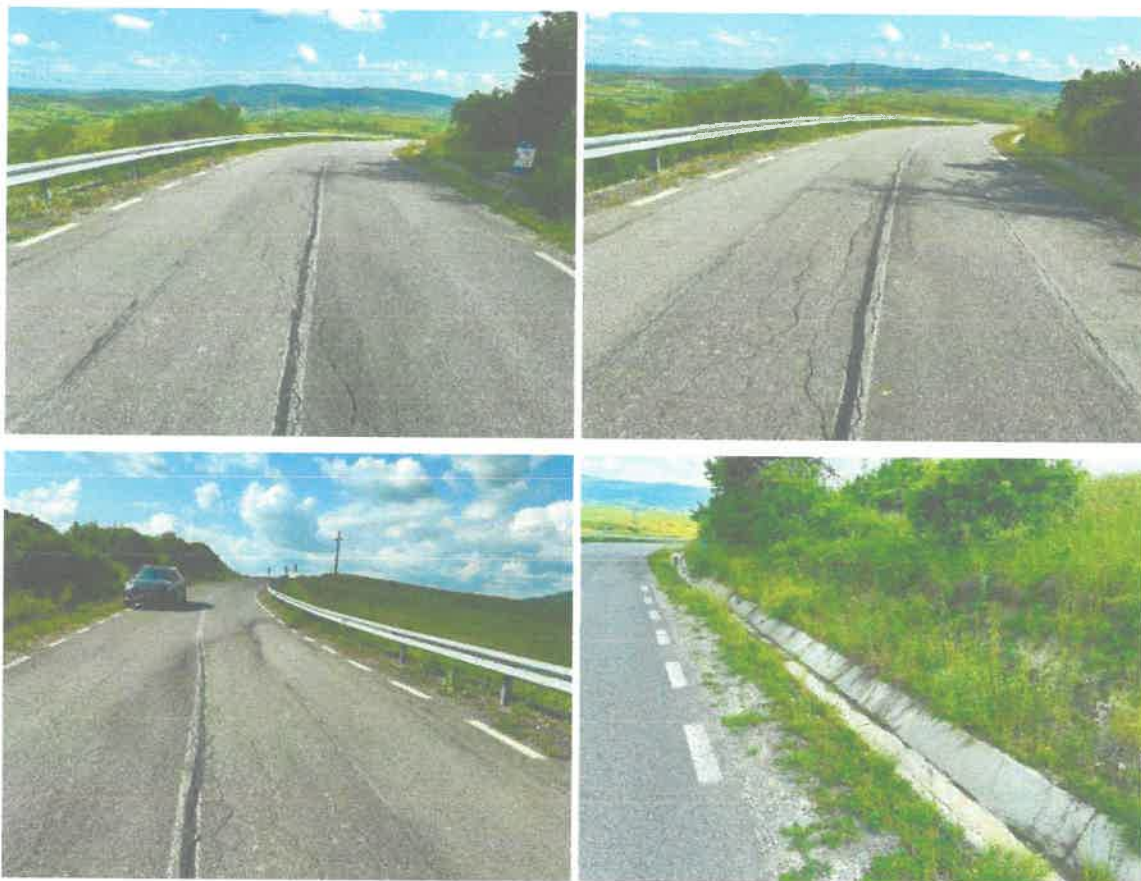
Zona 5 – km 67+980 – 68+020 – L=aprox. 40m

- Zonă în profil mixt cu rambleu pe partea stângă și debleu pe partea dreaptă;
- Multiple trepte de rupere incipiente pe partea de rambleu și tasare în axul drumului, cu multiple crăpături și fisuri longitudinale;
- Ebulmente în aval de drum;

- Exfiltrații de apă din versantul de debleu ce se infiltrează prin rosturile, crăpăturile și fisurile șanțului din beton.

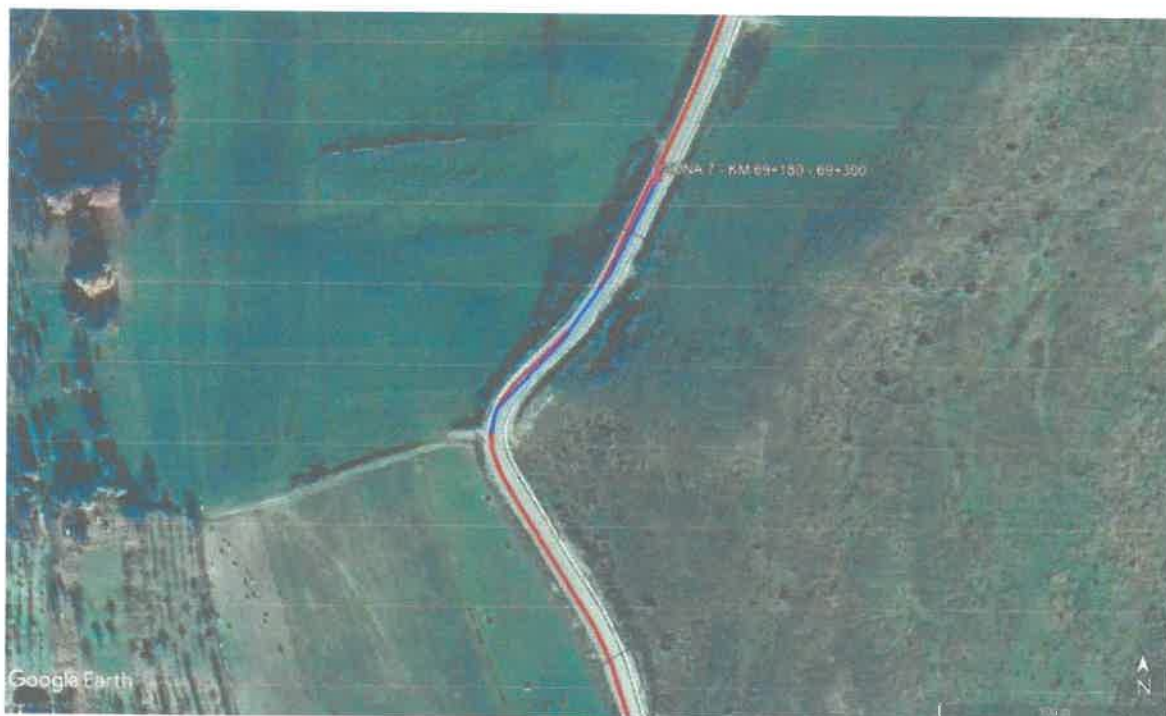
Zona 7 – km 69+180 – 69+300 – L=aprox. 120m

- Zonă în profil mixt cu rambleu pe partea dreaptă și debleu pe partea stângă;
- Tasări incipiente, crăpături și fisuri longitudinale în axul drumului;
- Ebulmente în aval de drum;
- Vegetație hidrofilă pe zona de debleu;
- Sistem de drenaj pe zona de debleu, fără a fi identificată apă în corpul drenului;
- Vegetație abundentă crescută în zona de acostament.

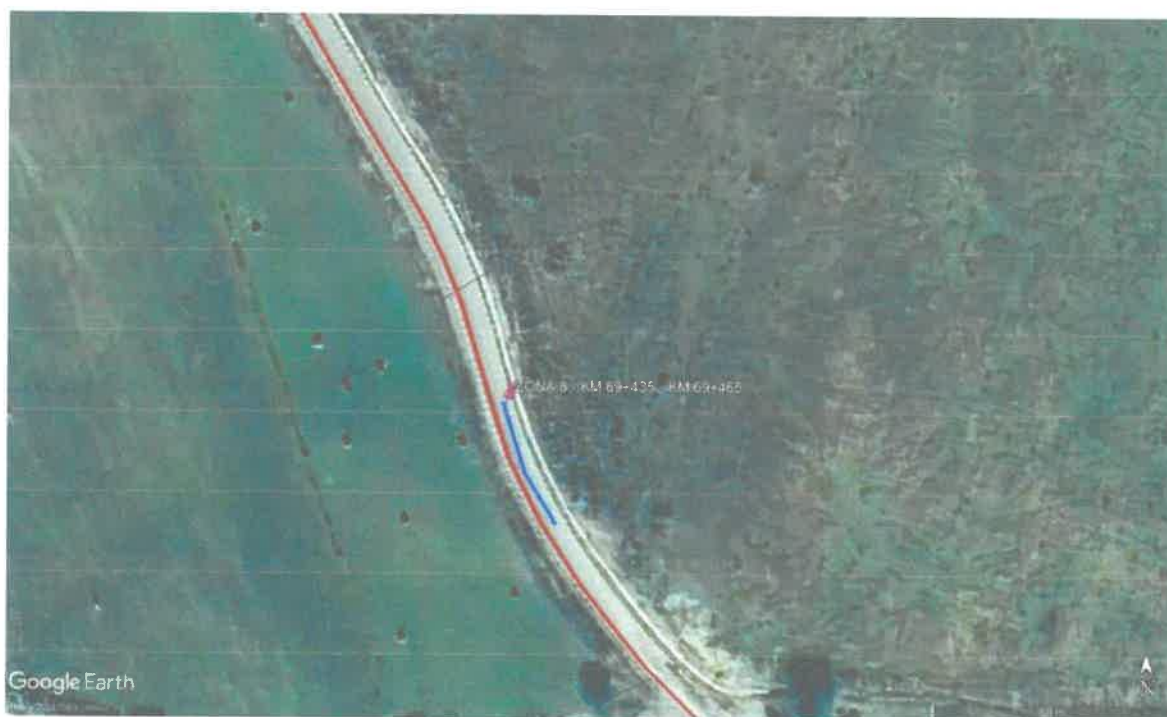
Zona 8 – km 69+435 – 69+465 – L=aprox. 30m

- Zonă în profil mixt cu rambleu pe partea dreaptă și debleu pe partea stângă;
- Tasări incipiente, crăpături, burdușiri și fisuri longitudinale în zona de debleu ;
- Ebulmente în aval de drum;
- Vegetație hidrofilă la baza taluzului de rambleu, umiditate ridicată și zone de băltire a apei;

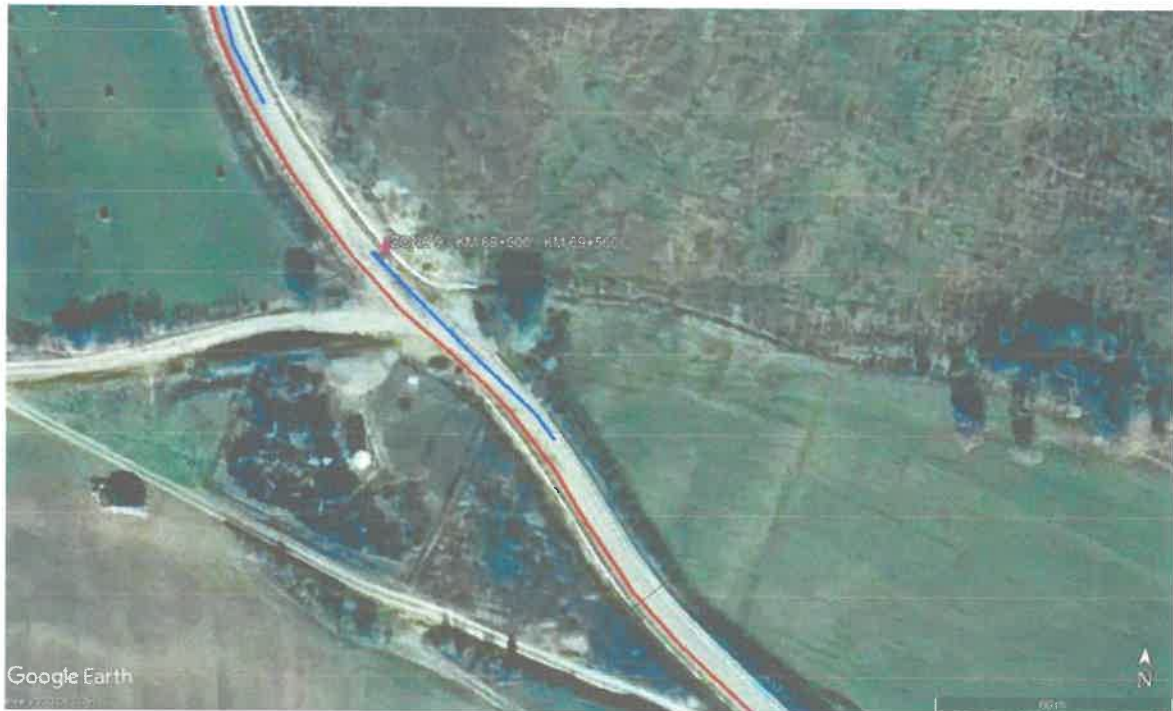
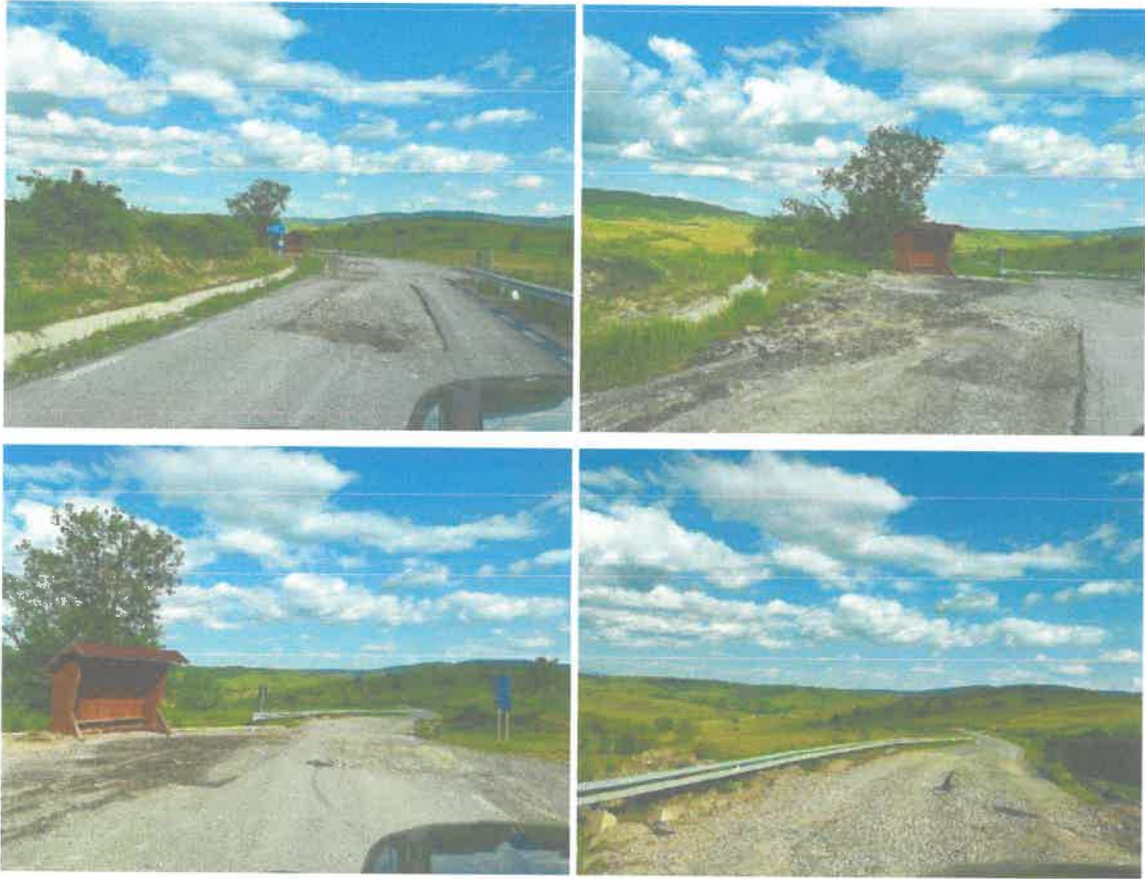
Zona 9 – km 69+500 – 69+560 – L=aprox. 60m

- Zonă decopertată de mixtura asfaltică, acoperită cu balast și piatră spartă;
- Tasări, crăpături, burdușiri, fainări și fisuri longitudinale;
- Treaptă de rupere și tasare din axul drumului spre partea stângă (rambleu) în zona de după intersecție (km 69+550);
- Ebulmente în aval de drum;

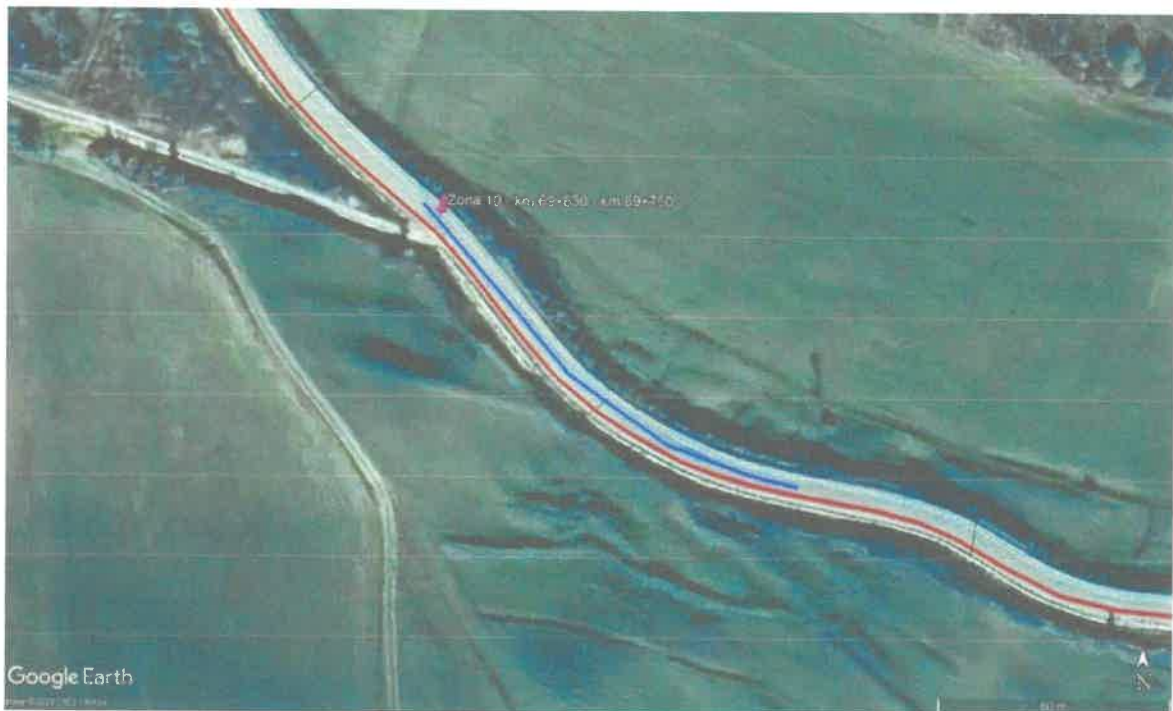
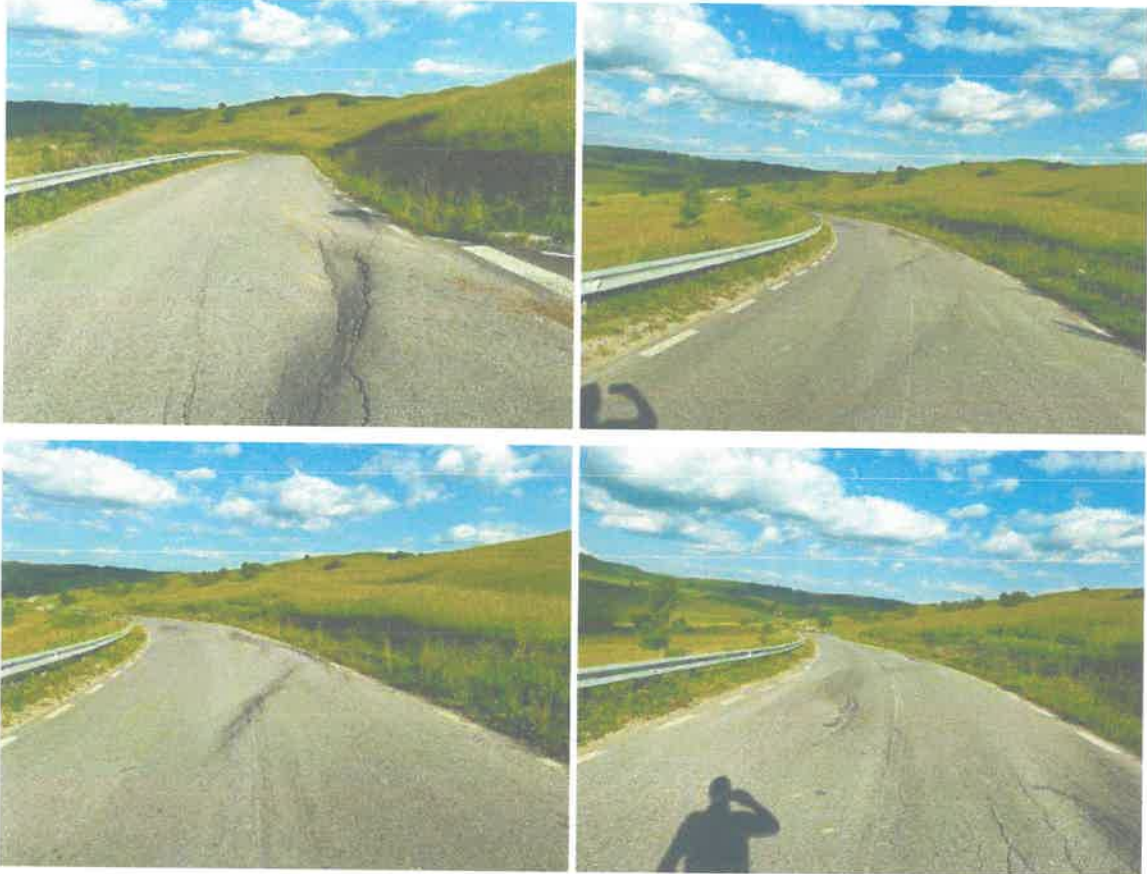
Zona 10 – km 69+630 – 69+750 – L=aprox. 120m

- Zonă cu rambleu pe partea stângă și debleu pe partea dreaptă;

- Multiple trepte de rupere incipiente cu dezvoltare din zona de debleu spre axul drumului ce se întind pe toți cei 120m;
- Tasări, crăpături, burdușiri și fisuri longitudinale;
- Ebulmente în versantului de rambleu;
- Versant de debleu deosebit de vălurit;

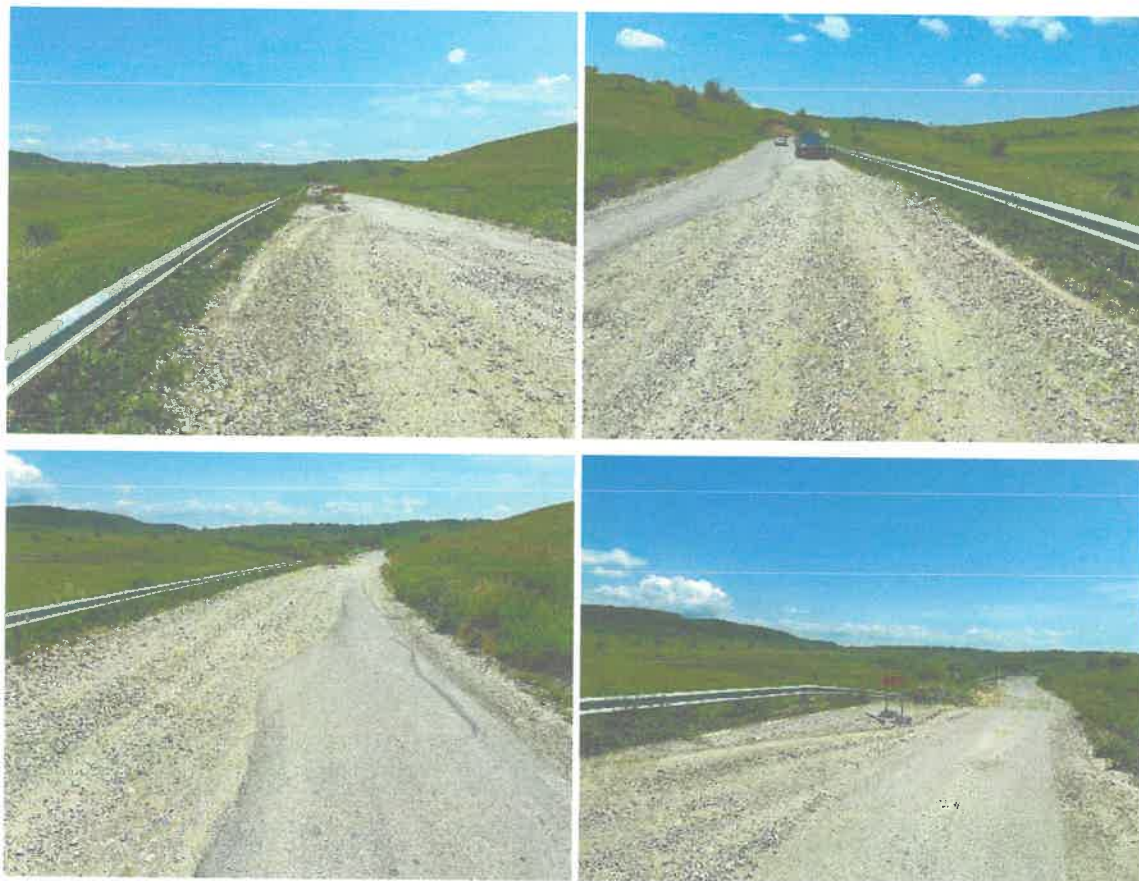
Zona 11 – km 70+120 – 70+220 – L=aprox. 100m

- Zonă cu rambleu pe partea stângă și debleu pe partea dreaptă;
- Zonă decopertată și refăcută cu aport de umplură din material granular cu treaptă de rupere dezvoltată din zona de debleu spre axul drumului;
- Cedare în corpul drumului pe aproximativ $\frac{1}{2}$ din banda stângă cu treaptă de rupere și o diferență de nivel de aproximativ 30cm;
- Tasări, crăpături și fisuri longitudinale ce se întind pe zonele adiacente treptelor de rupere;
- Ebulmente în versantului de rambleu;
- Versant de debleu vălurit;

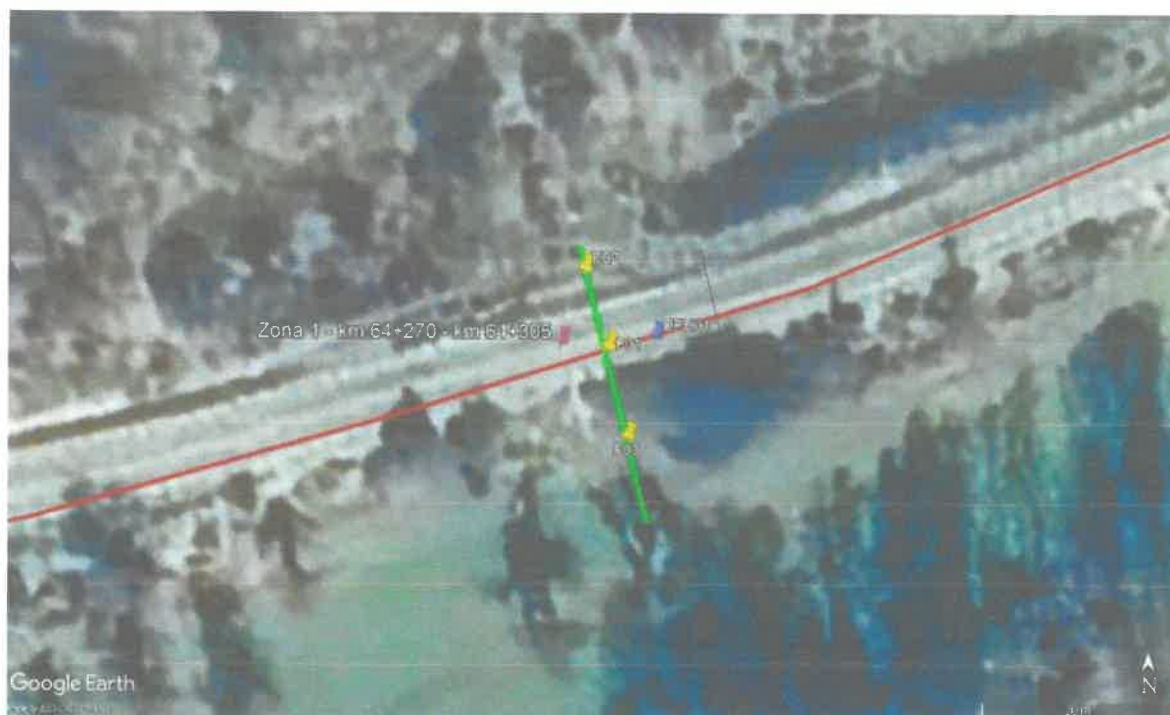
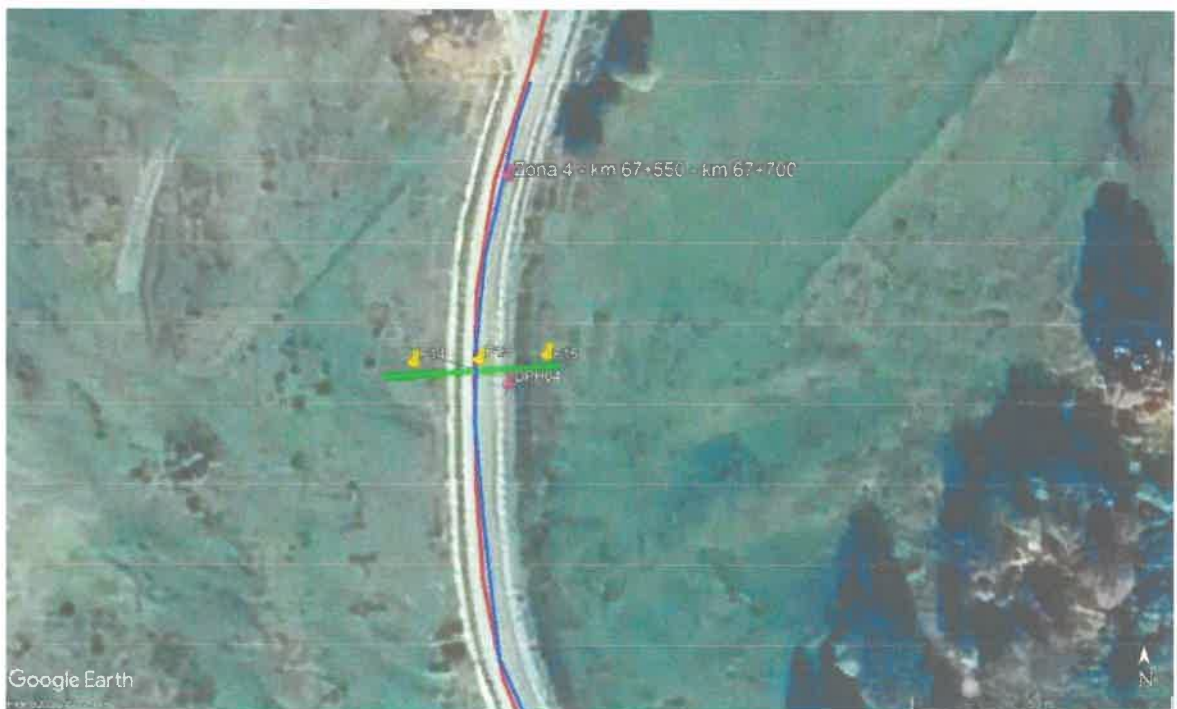
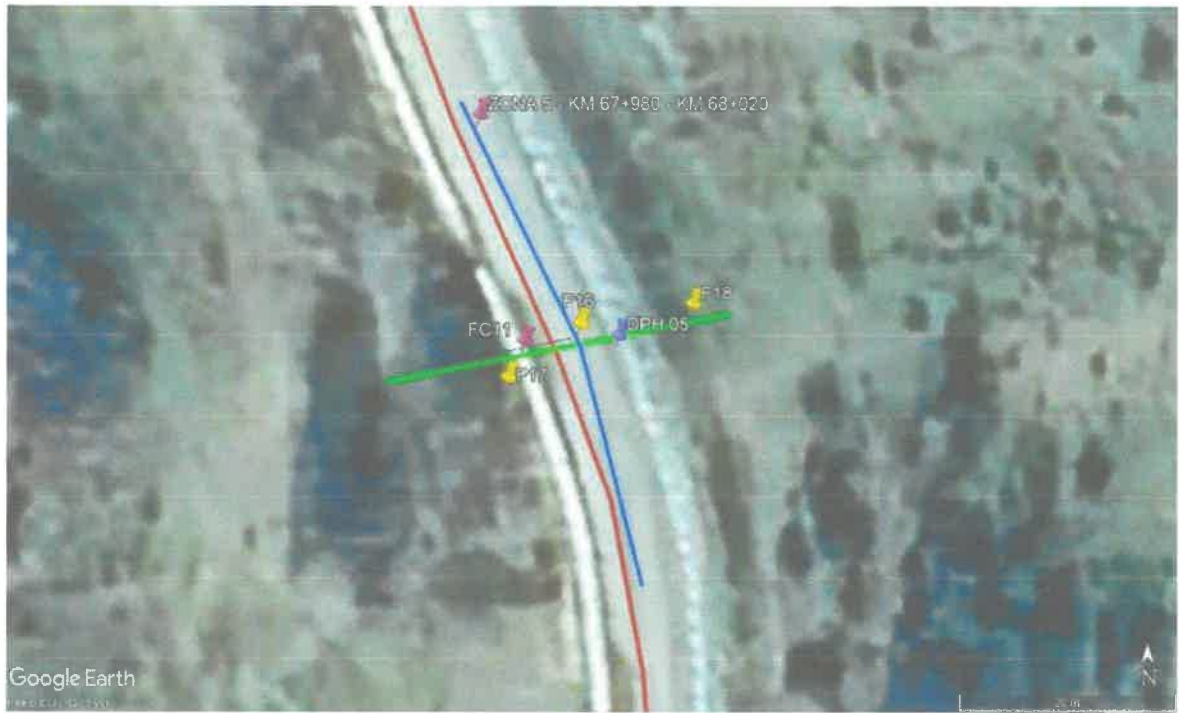
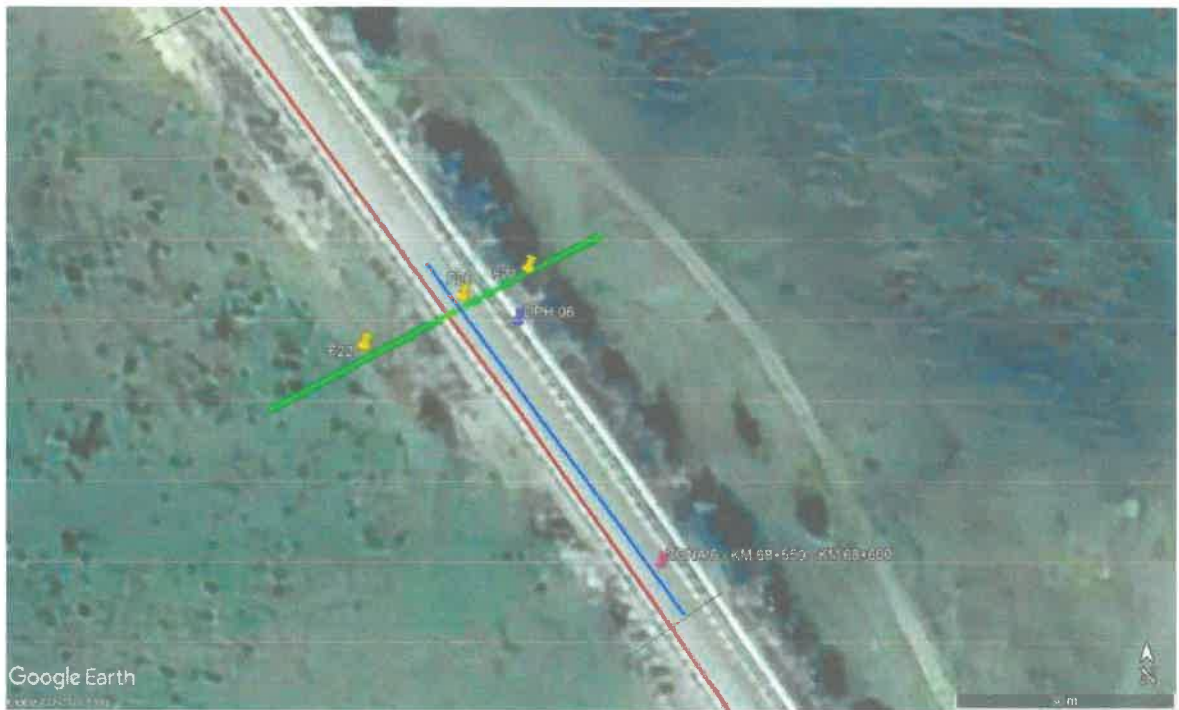
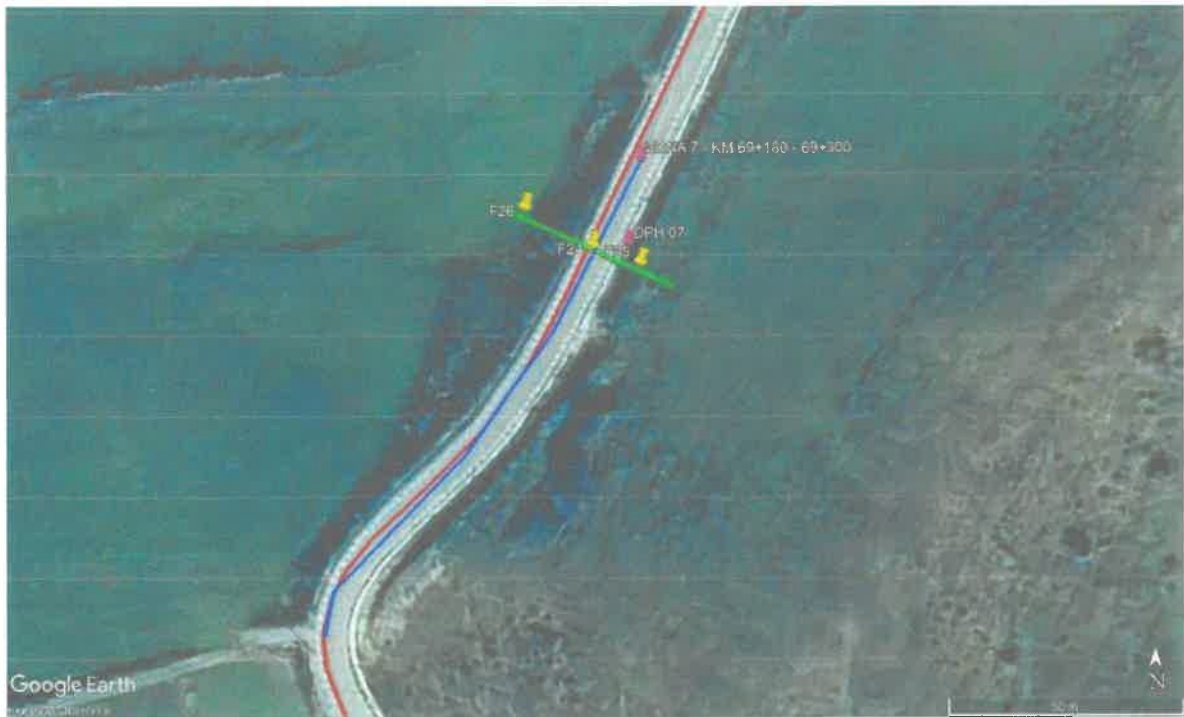
Fig. 10. Plan de situație cu investigații geotehnice -- pentru fiecare zonă identificată în parte.

Pentru zonele afectate de forme de alunecare și/sau care prezintă risc ridicat de alunecare s-au trasat profile transversale pe baza ridicării topografice actualizate.

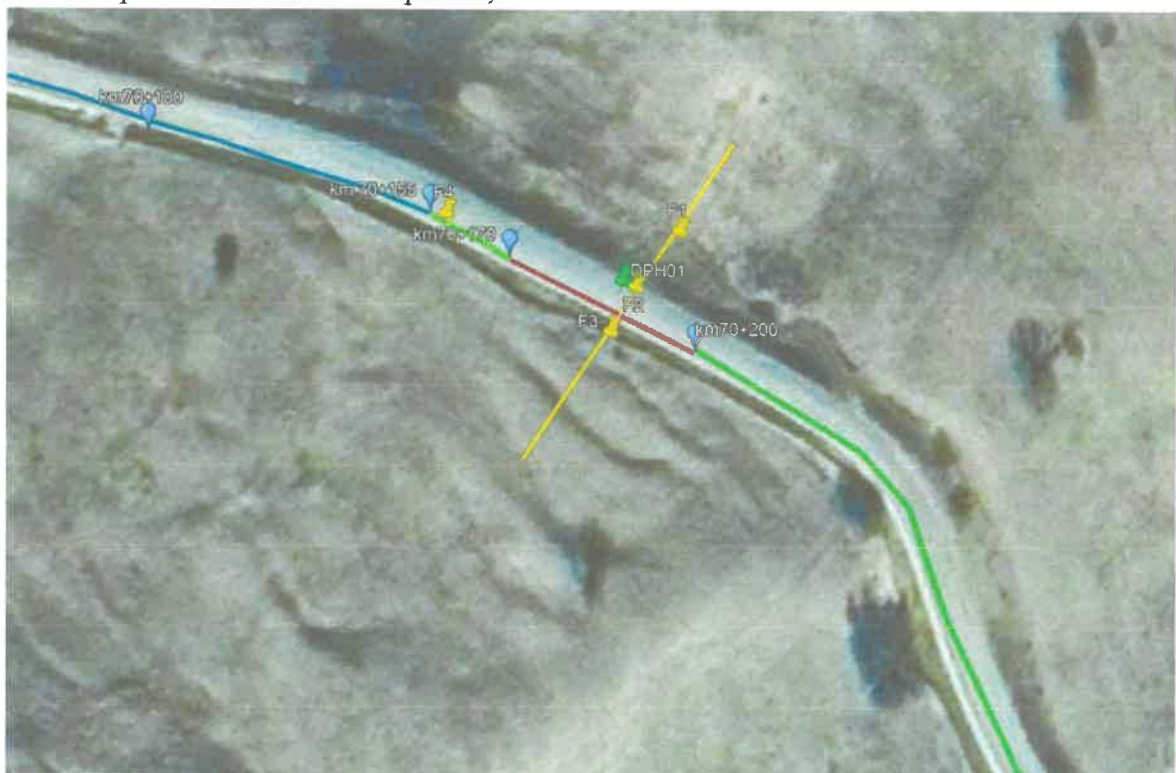
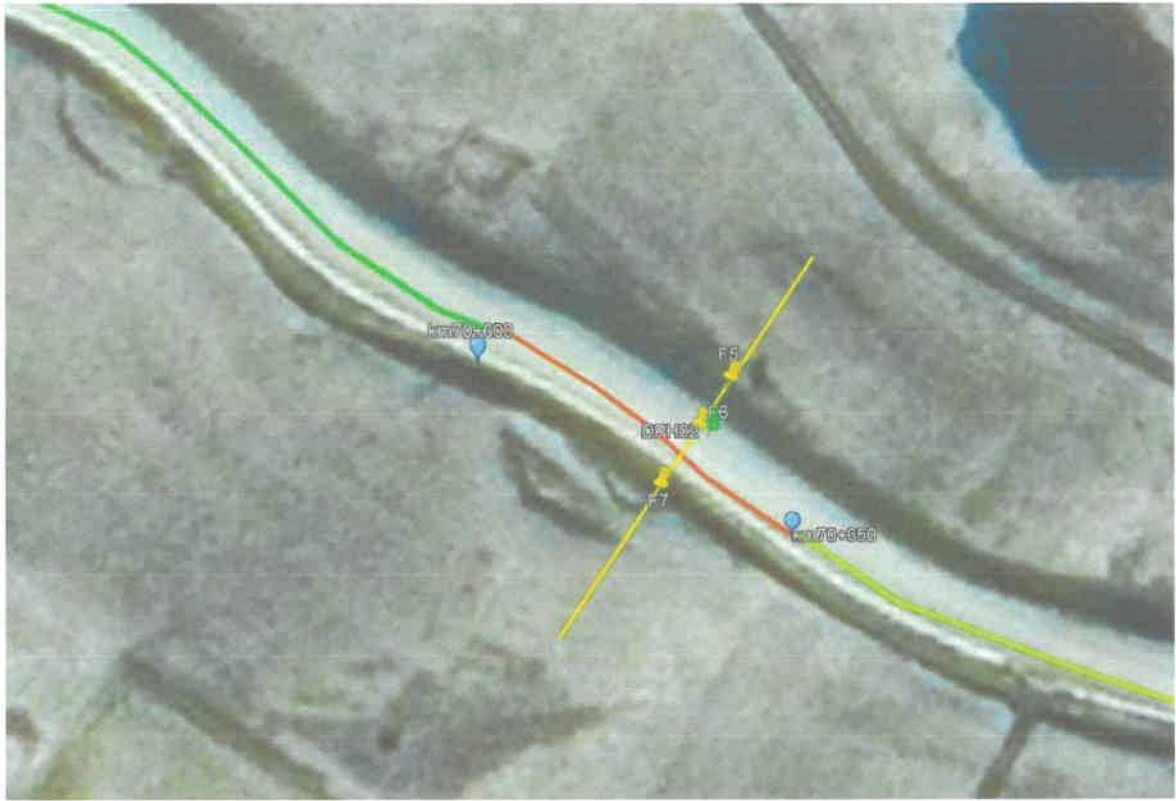
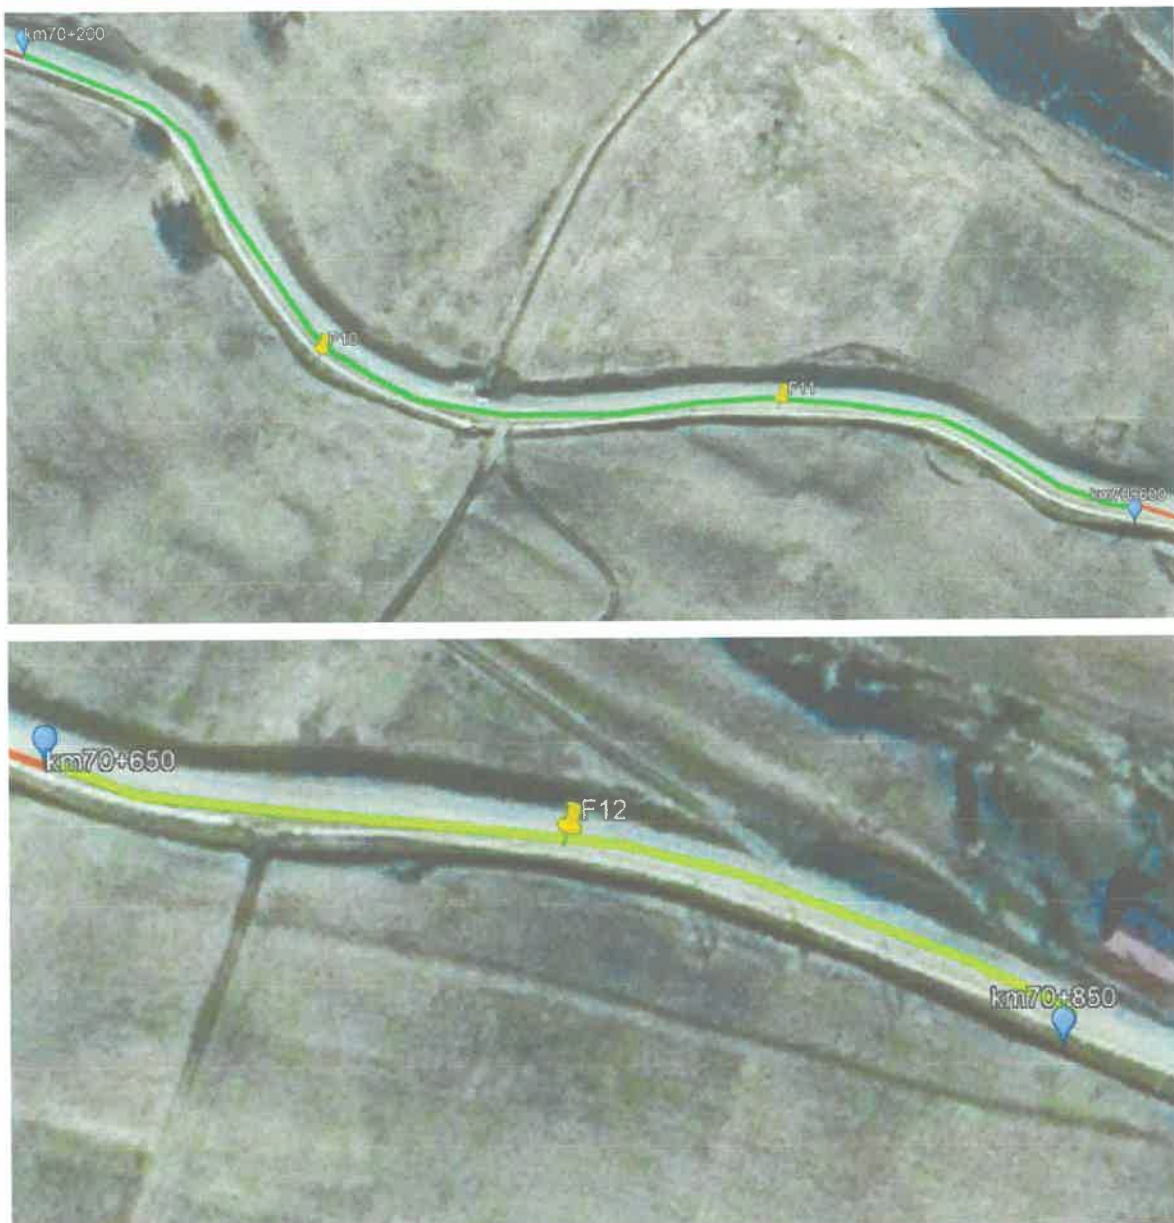
Fig. 12. Dispunere investigații geotehnice - anul 2020

- 12 foraje geotehnice notate cu F1 – F12, cu adâncimea cuprinsă între 2 și 12m;
- 2 penetrări dinamice de tip DPH, cu adâncimea de 12.0m.

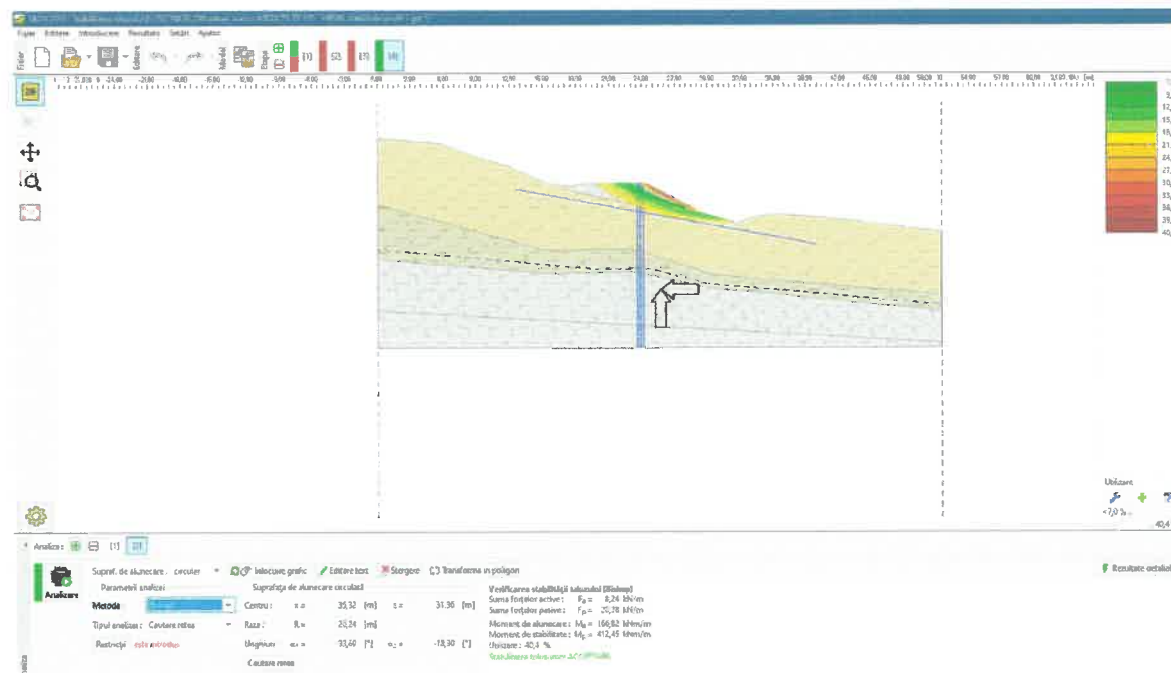
Suprafețe potențiale de alunecare – Versant consolidat – zona 1

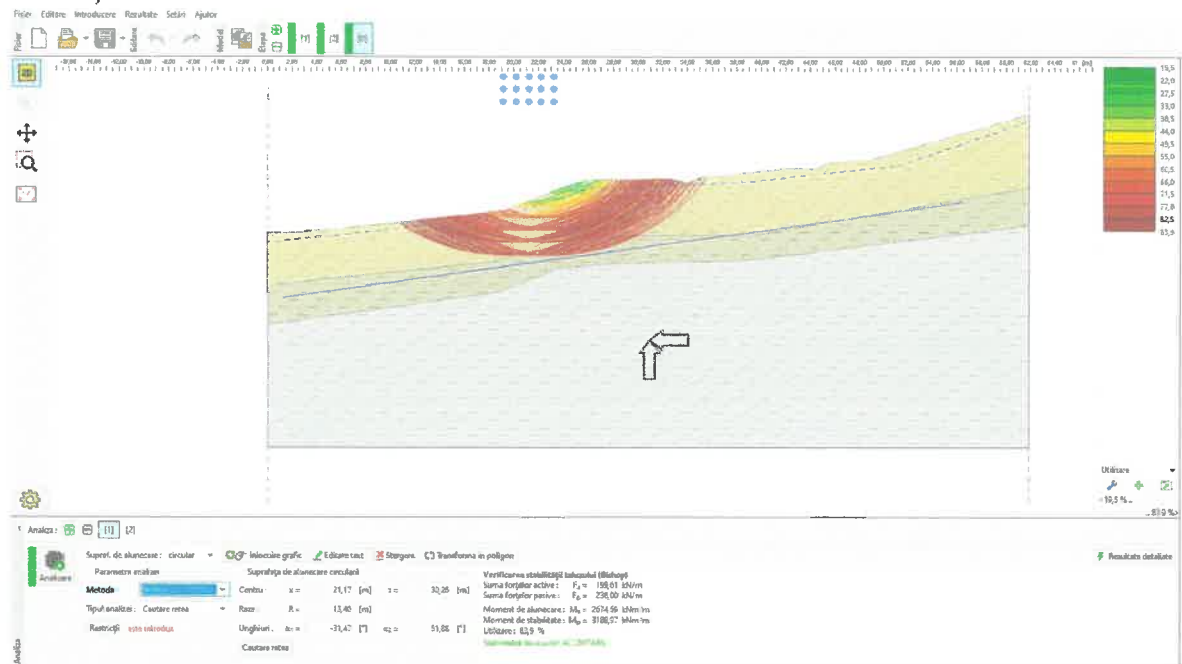
ZONA 4 - PROFIL D-D'

Suprafețe potențiale de alunecare – Situația existentă + infiltrații în teren și acțiuni seismice – zona 4

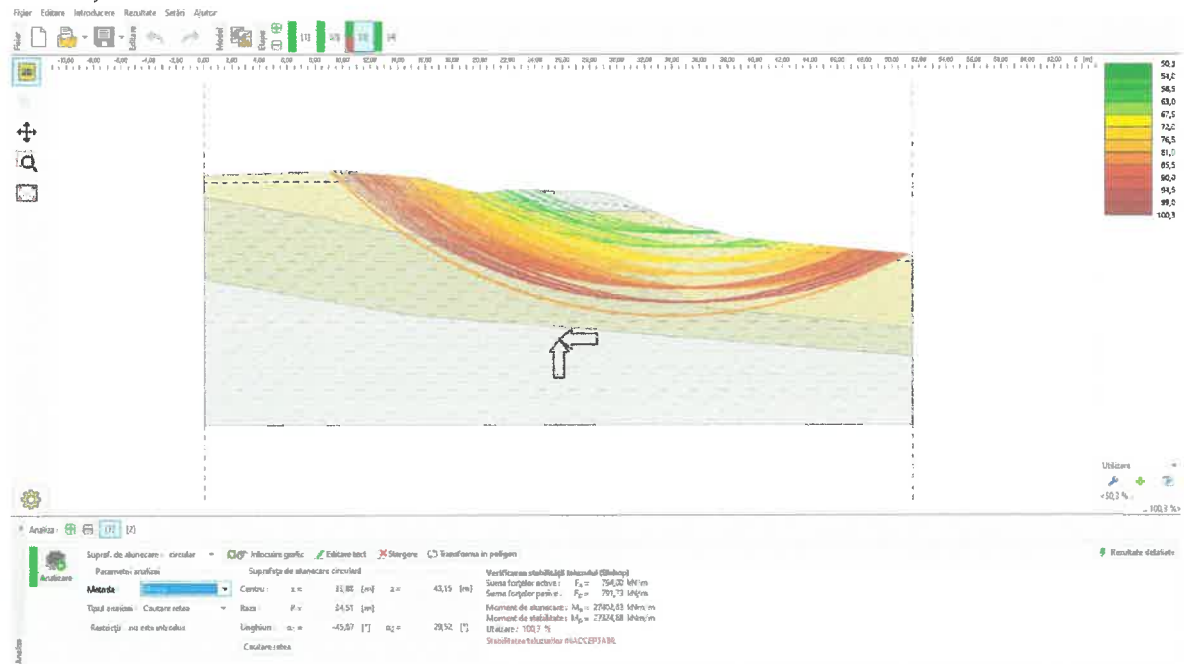
ZONA 6 - PROFIL G-G'

Suprafețe potențiale de alunecare – Situația existentă + infiltrații în teren și acțiuni seismice – zona 6
