STUDIU GEOTEHNIC ȘI DE STABILITATE
STUDIU HIDROGEOTEHNIC
„REFACERE ȘI CONSOLIDARE CORP DRUM, PE
DJ 135, KM 63+957 – 73+297”
FAZA: EXPERTIZĂ TEHNICĂ
VOLUMUL II: ALUNECĂRI DE TEREN

BENEFICIAR: CONSILIUL JUDEȚEAN HARGHITA

AMPLASAMENT: DJ 135, KM 63+957 – 73+297, JUDEȚUL HARGHITA

NR: 3689/IUNIE/2023

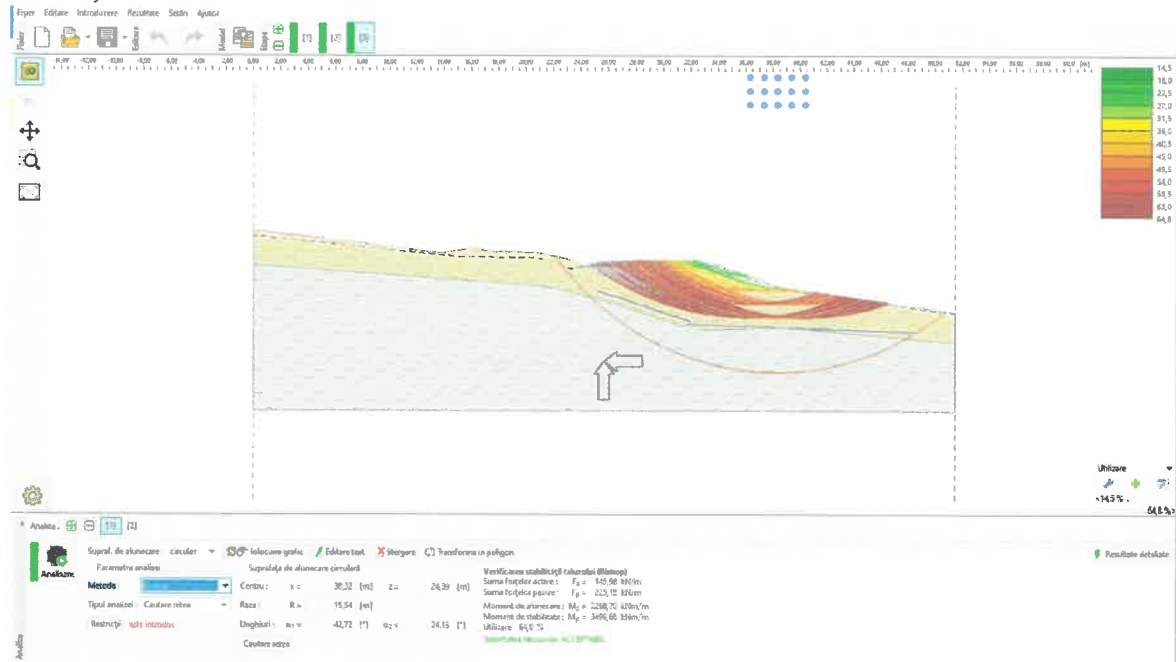
ZONA 8 - PROFIL I-I'

Suprafețe potențiale de alunecare – Situația existentă + infiltrații de apă în teren și acțiuni seismice – zona 8
