STUDIU GEOTEHNIC
„REFACERE ȘI CONSOLIDARE CORP DRUM, PE
DJ 135, KM 63+957 – 73+297”
FAZA: EXPERTIZĂ TEHNICĂ
VOLUMUL I: LUCRĂRI DE DRUM

BENEFICIAR: CONSILIUL JUDEȚEAN HARGHITA

AMPLASAMENT: DJ 135, KM 63+957 – 73+297, JUDEȚUL HARGHITA

STUDIU GEOTEHNIC
NR: 3687/IUNIE/2023

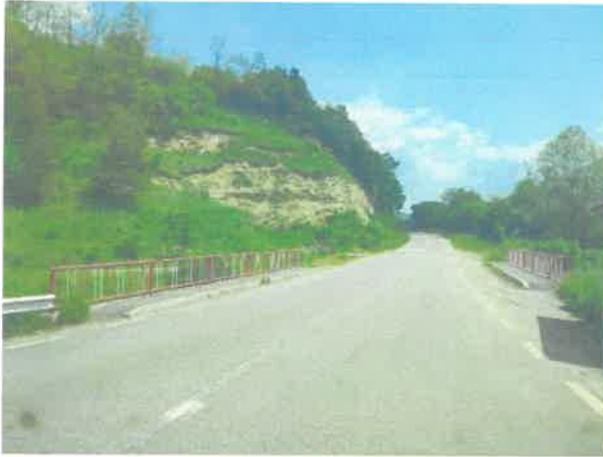
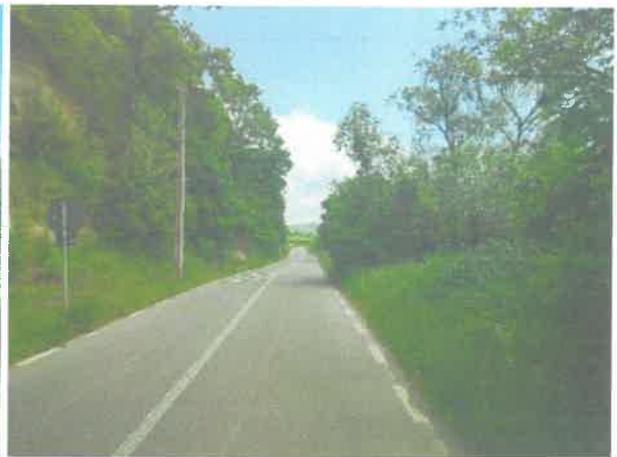
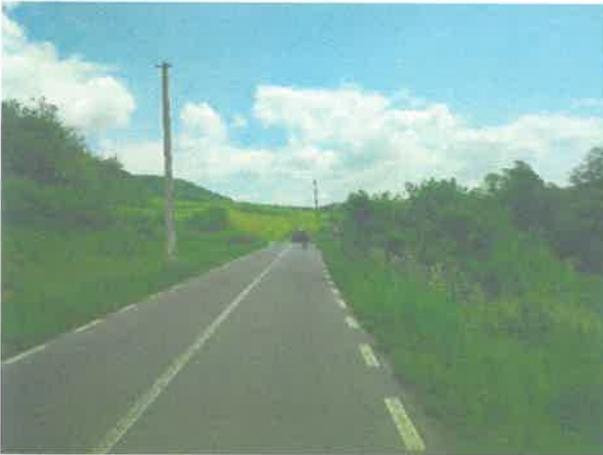
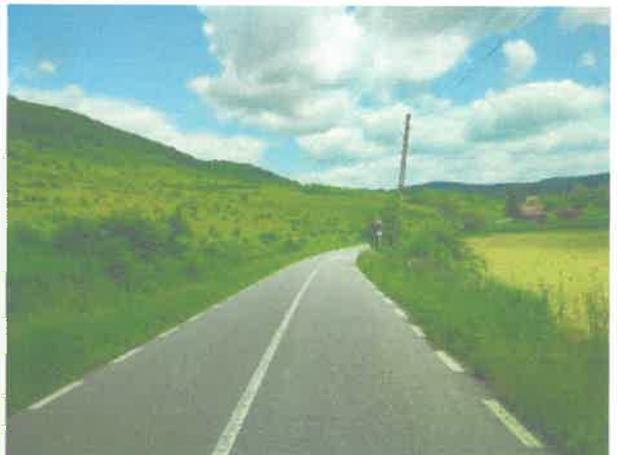
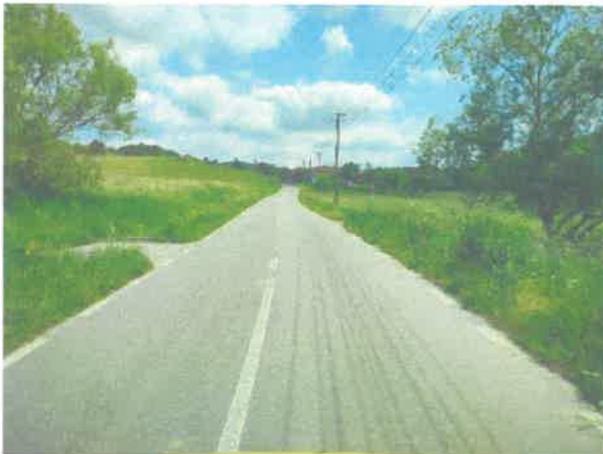
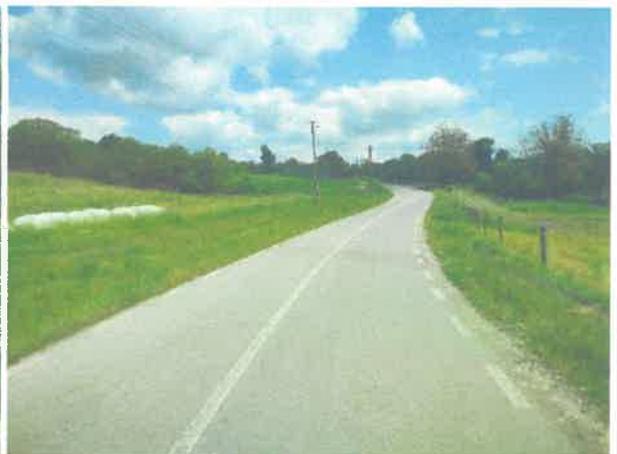
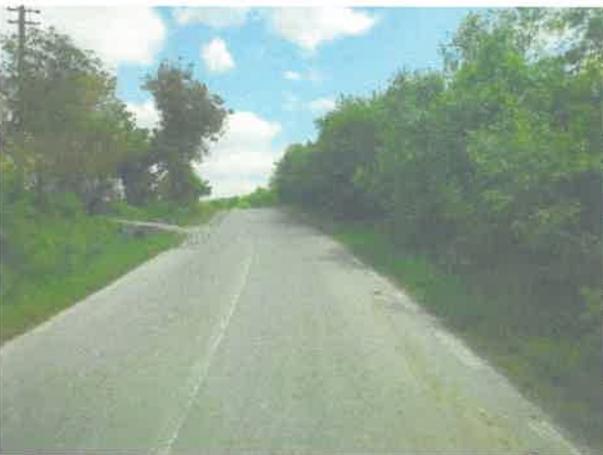
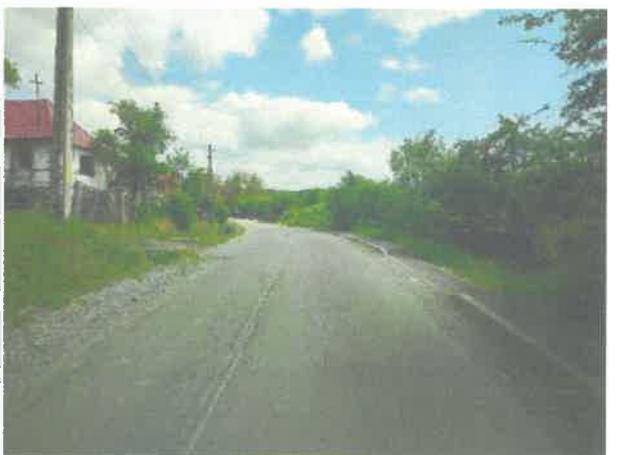
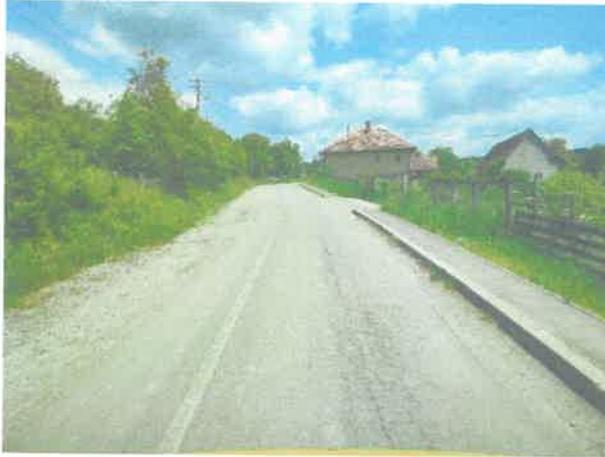
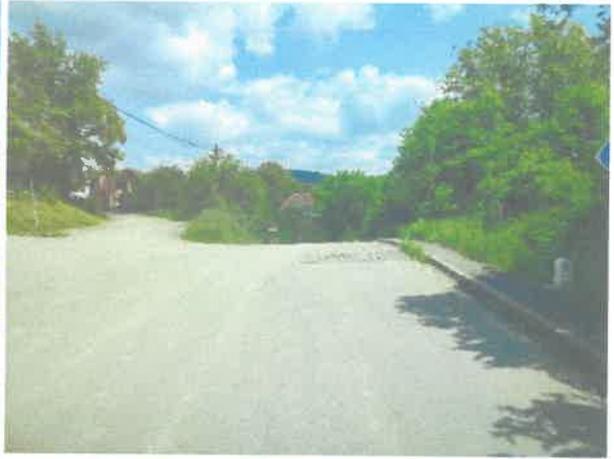
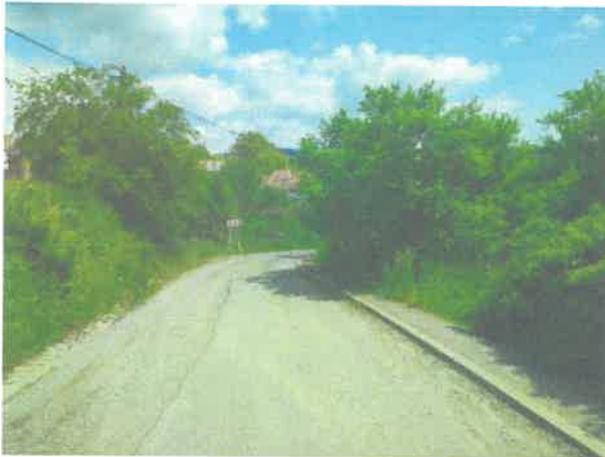
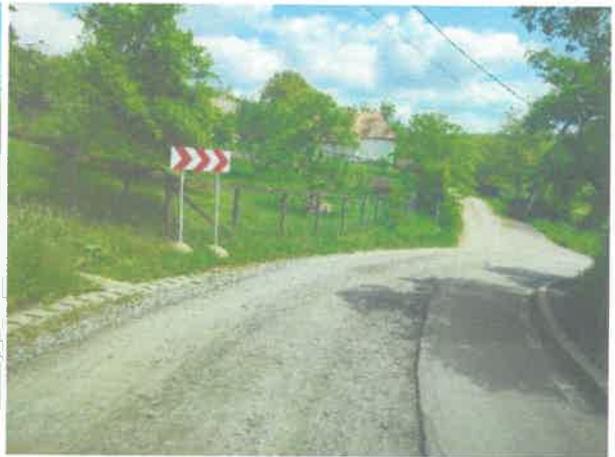
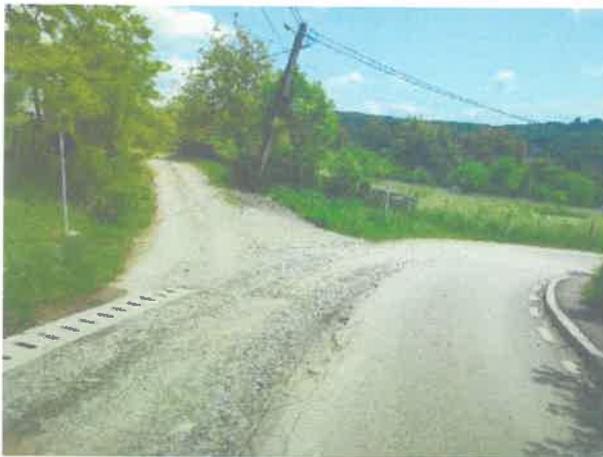
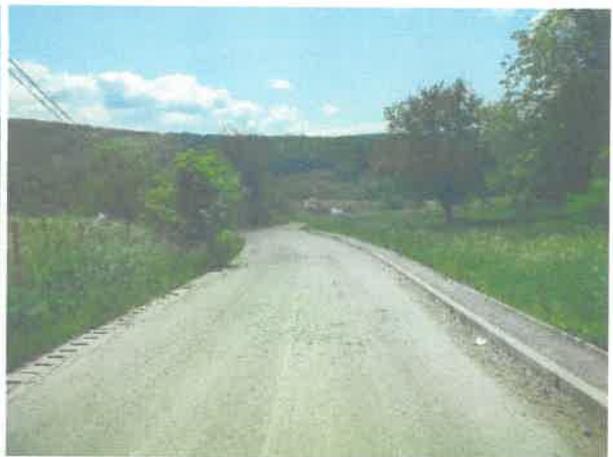
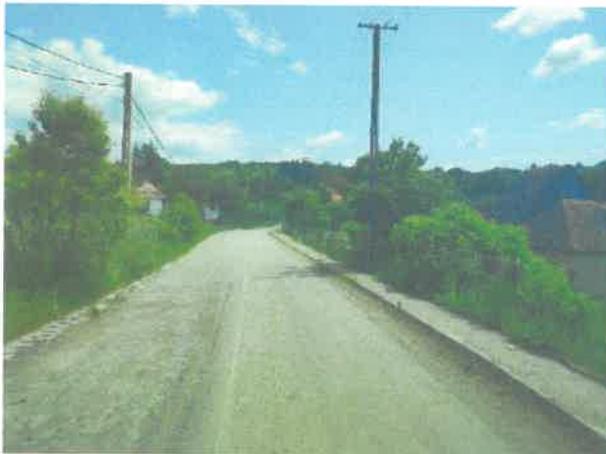
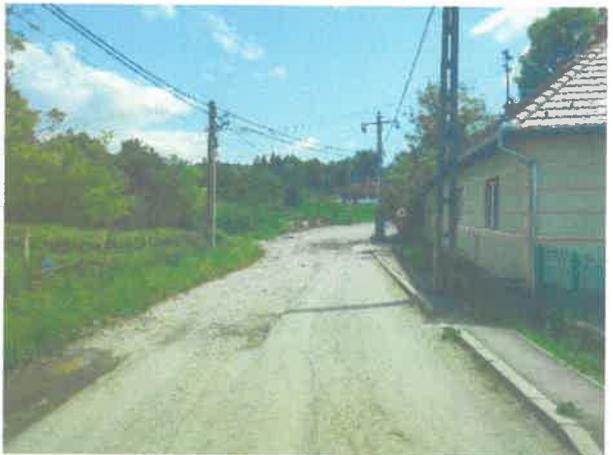
Astfel, la momentul vizitei în teren, în anul 2023, s-au observat forme accentuate de degradare, cedări de terasament, alunecări active și alunecări relativ stabile dar ajunse într-un stadiu de echilibru limită **cu potențial ridicat de reactivare pe tot tronsonul de drum cuprins între km 63+957 și km 73+297.**

Sectorul de drum investigat nu are amenajat un sistem adecvat de colectare și evacuare controlată a apelor din precipitații pe toată lungimea investigată. Acolo unde șanțurile sunt prezente, acestea sunt realizate din beton sau pământ, colmatate cu vegetație. În zonele în care au fost identificate șanțuri din beton s-a constatat că majoritatea prezintă fisuri, crăpături și degradări ce permit infiltrarea apelor provenite din precipitații în zona activă a fundației drumului.

De asemenea, în unele zone au fost observate exfiltrații de apă atât în zona șanțurilor prin rosturi și crăpături cât și corpul drumului prin crăpăturile din asfalt.

Prezența multiplelor fisuri și crăpături ce permite infiltrarea apelor pluviale în interiorul sistemului rutier diminuează proprietățile fizico-mecanice ale straturilor de fundare.

Taluzurile de rambleu sunt slab vegetalizate și prezintă forme de alunecări sau cedări cu risc ridicat de extindere spre corpul drumului.

În continuare se prezintă o serie de fotografii relevante la momentul vizitei pe teren și observații cu privire la starea de degradare.

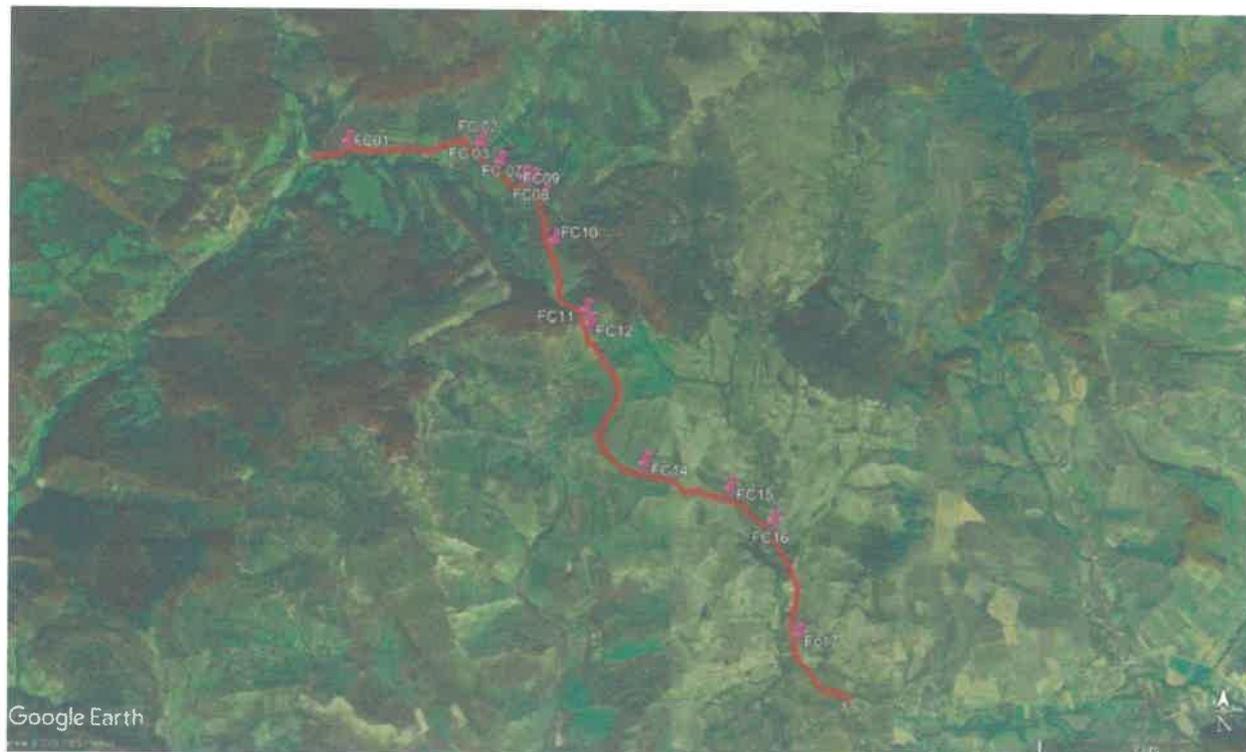
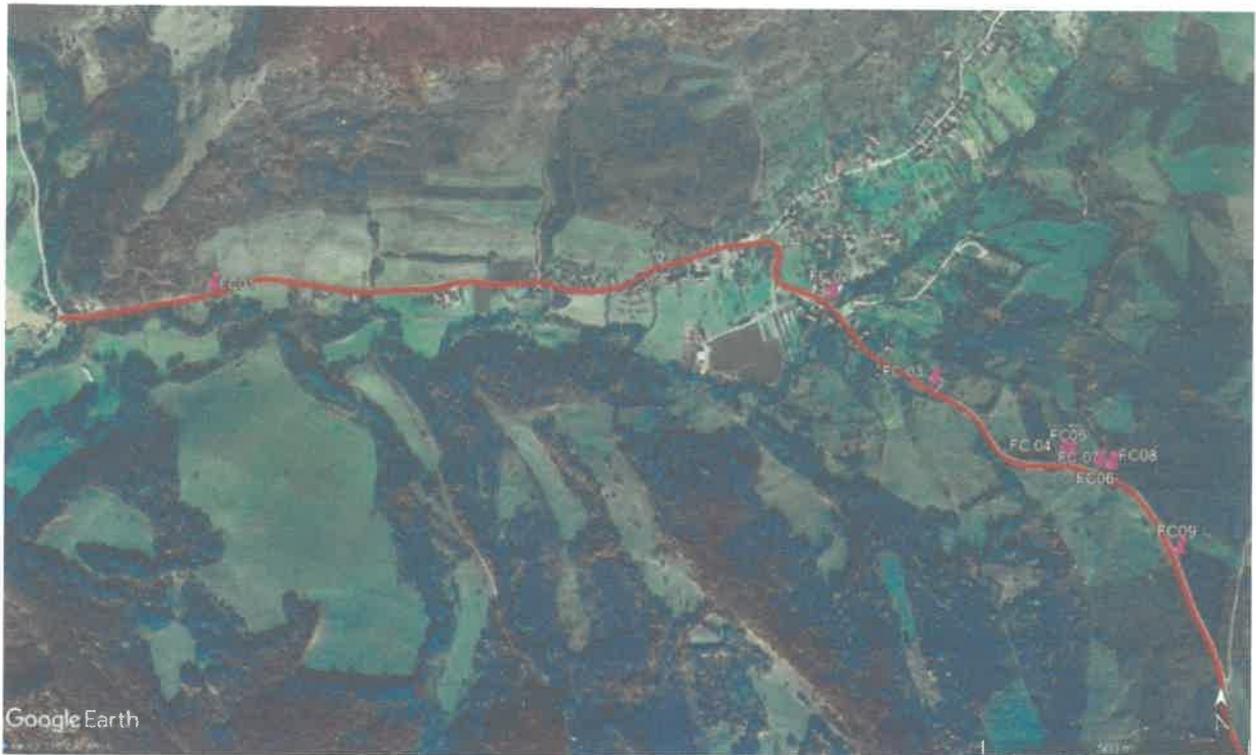
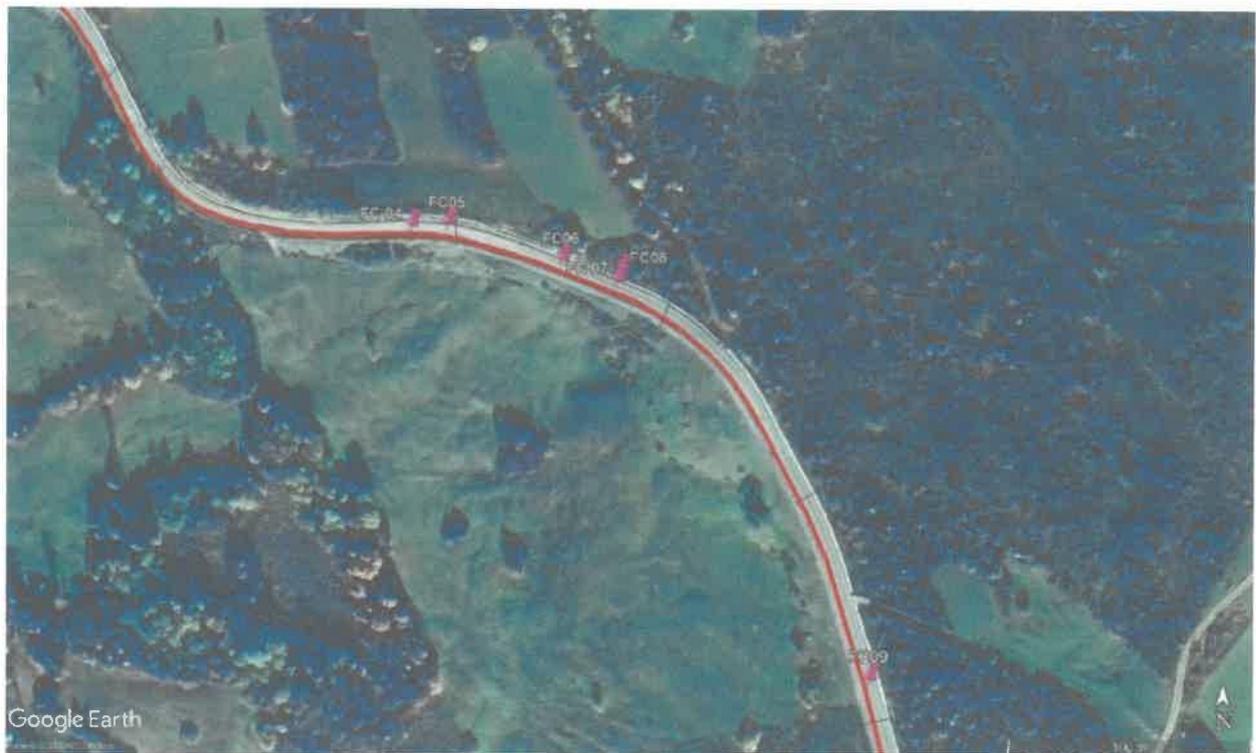
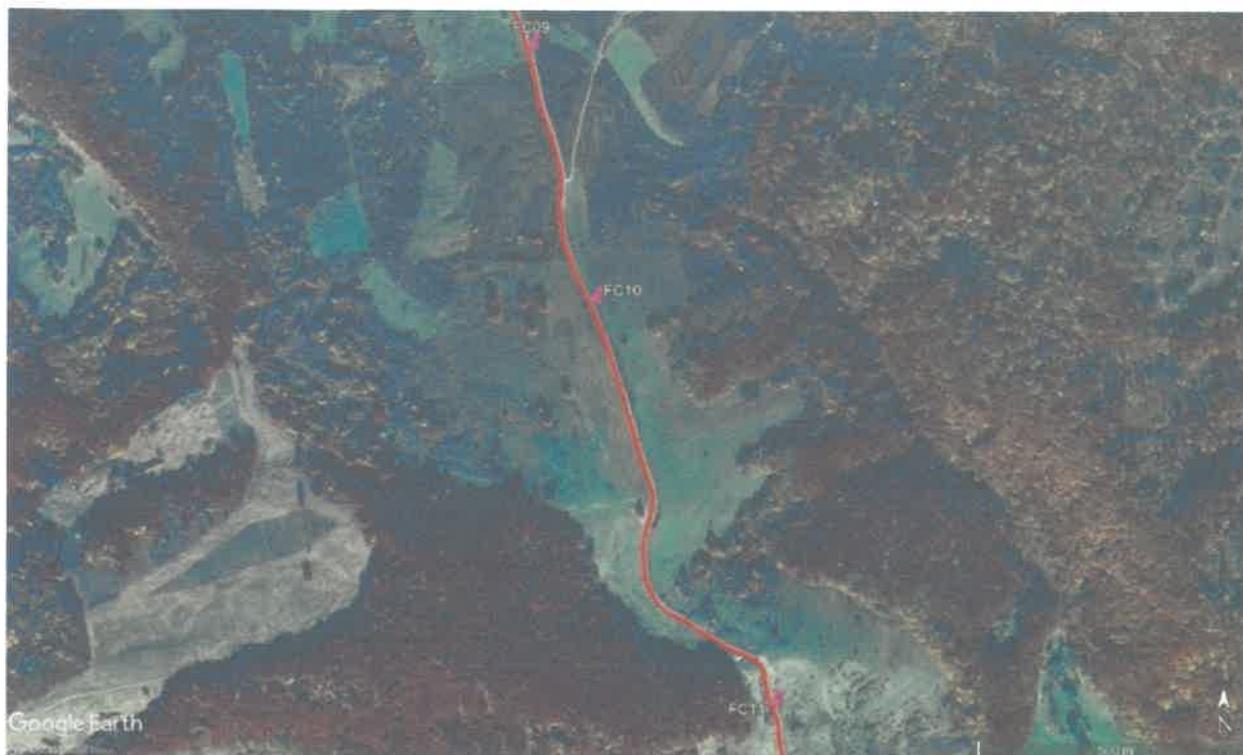
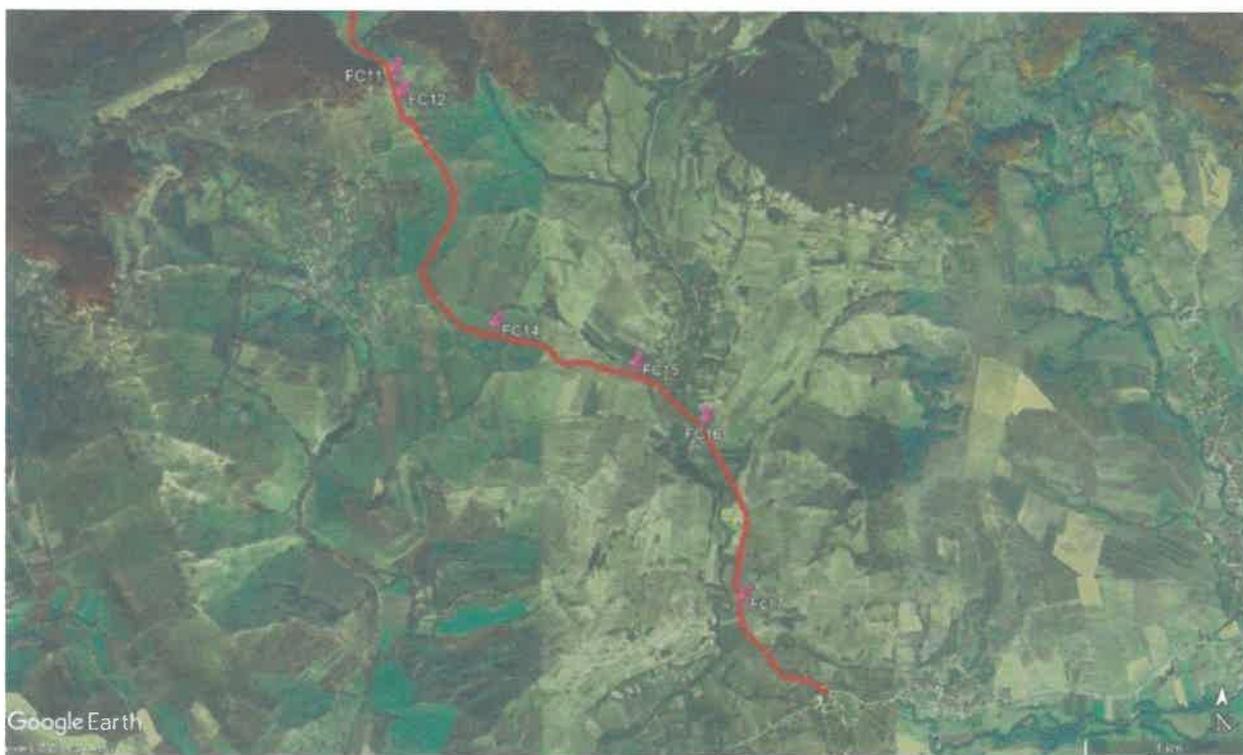
Fig. 15. Plan de situație cu investigații geotehnice – Carote în mixtura asfaltică

Investigațiile geotehnice au fost amplasate conform planurilor de situație de mai jos:

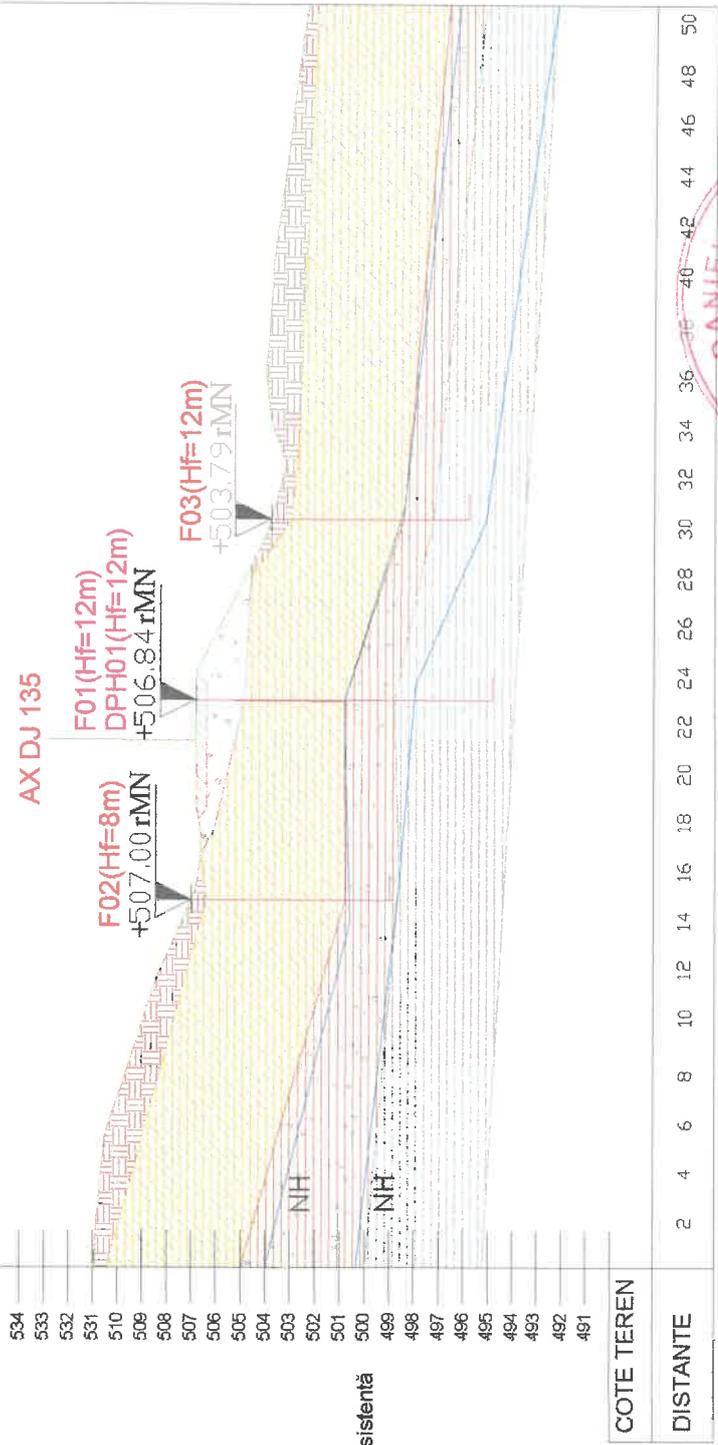
- Argilă prăfoasă, plastic vătoasă
- Argilă nisipoasă, plastic consistentă
- Argilă nisipoasă și nisip argilos cenușiu-verzuie, consistentă

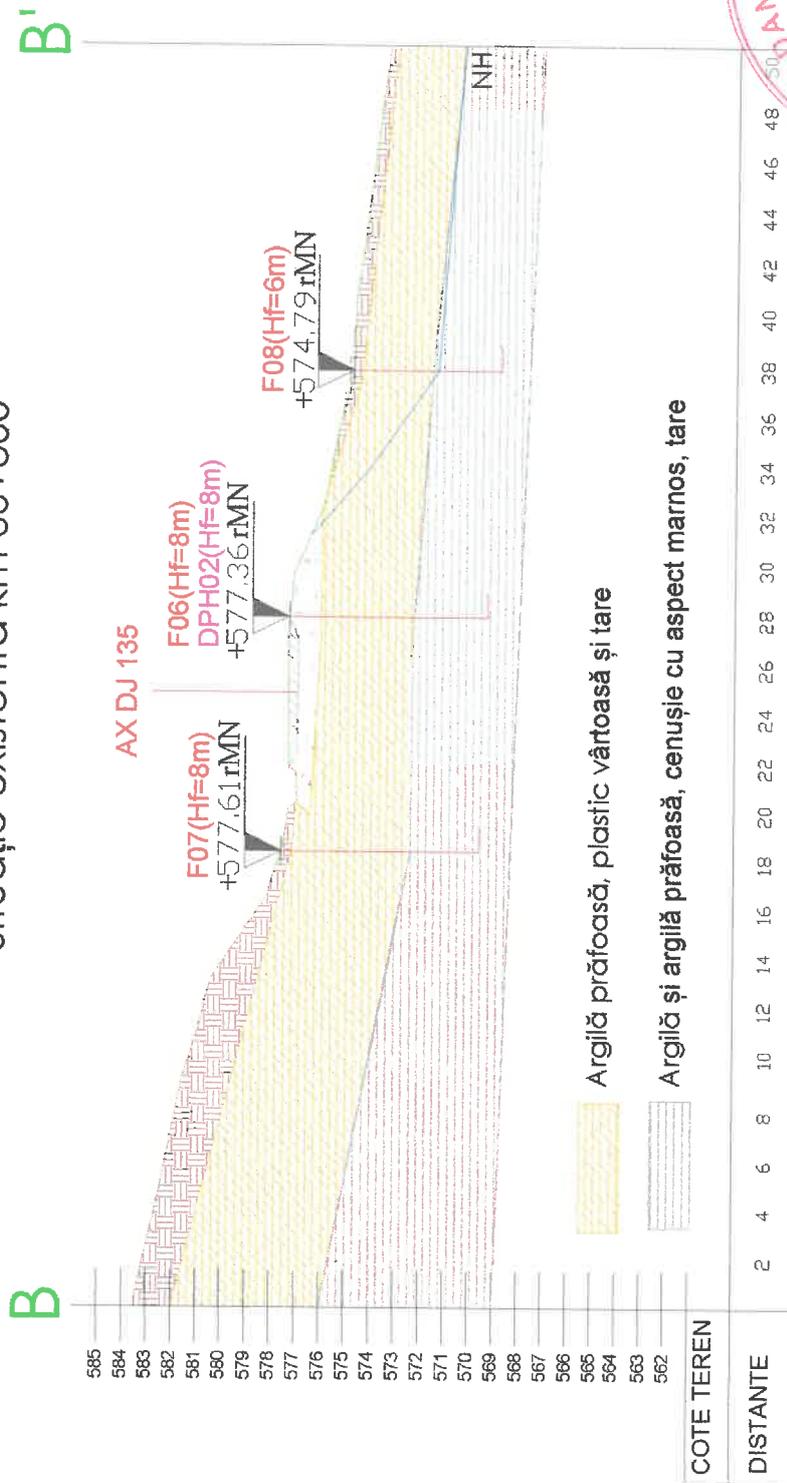
Profil transversal 2 - B-B'

Situație existentă km 66+300

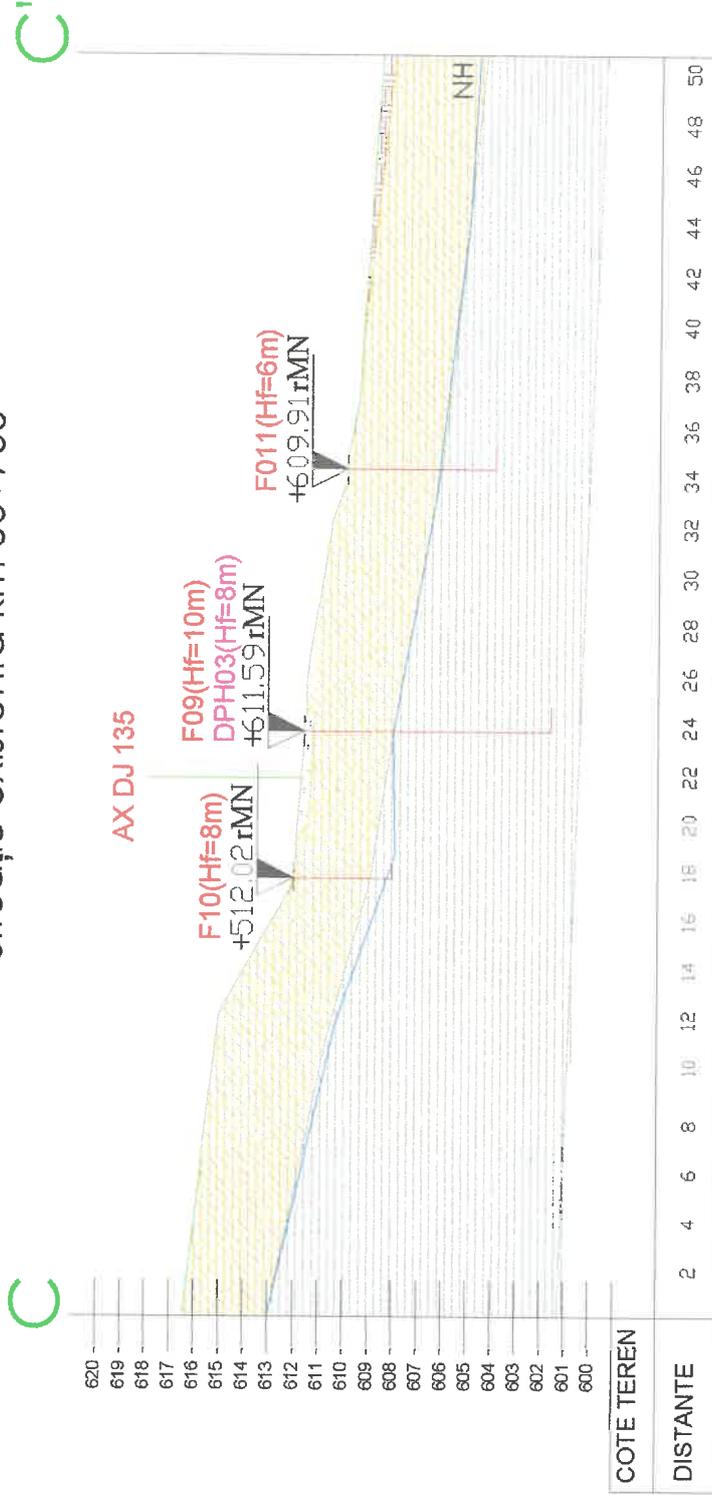
Profil transversal 3 - C-C'

Situație existentă km 66+700

Argilă prăfoasă, plastic vâtoasă și tare

Complex marnos, cenușiu, tare

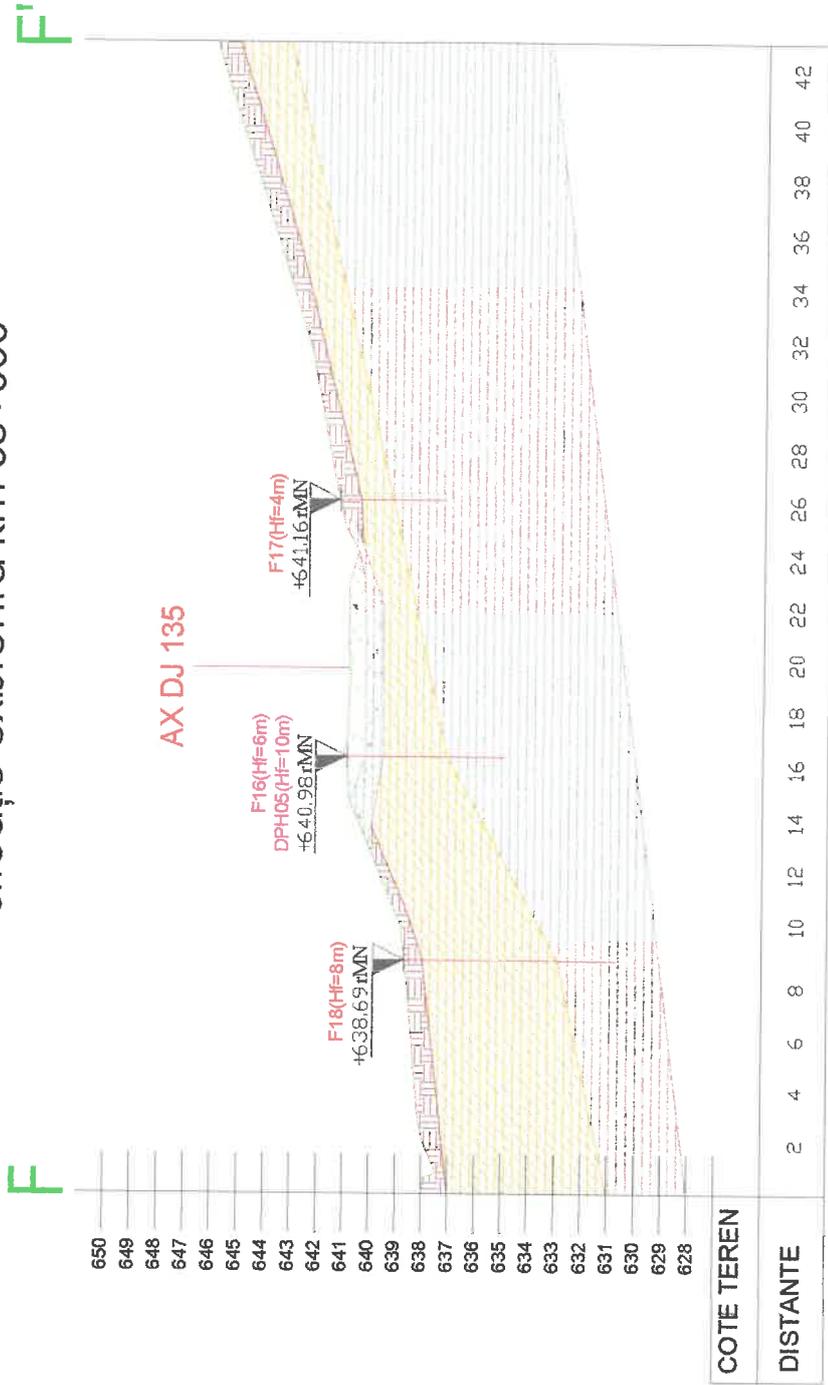
Profil transversal 5 - F-F'

Situație existentă km 68+000

Argilă nisipoasă cenușie cu rar pietriș, vârtoasă

Argilă prăfoasă, plastic vârtoasă și tare

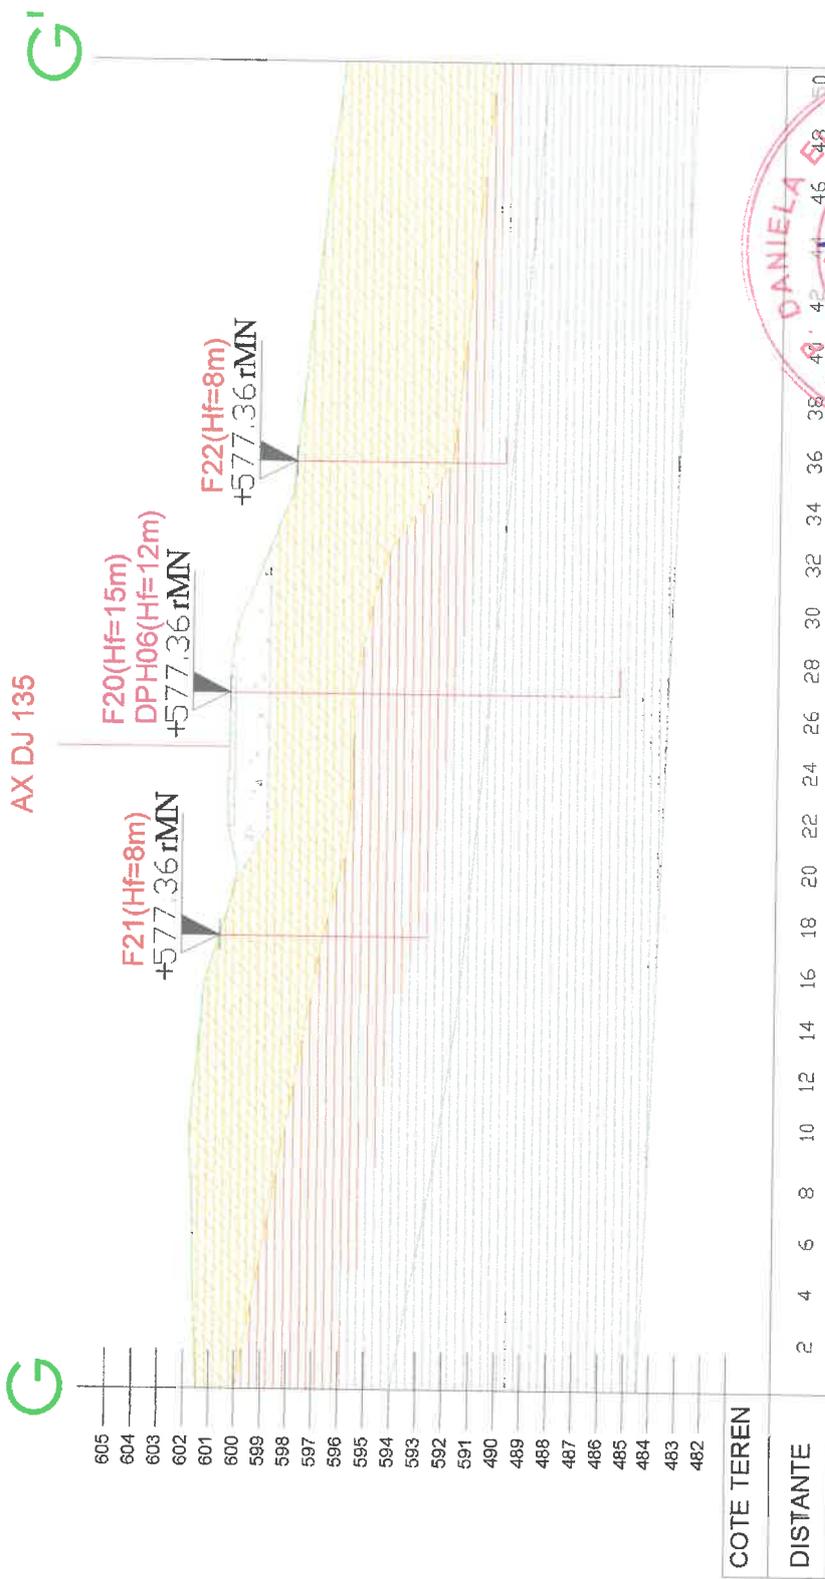
Profil transversal 6 - G-G'

Situație existentă km 68+550

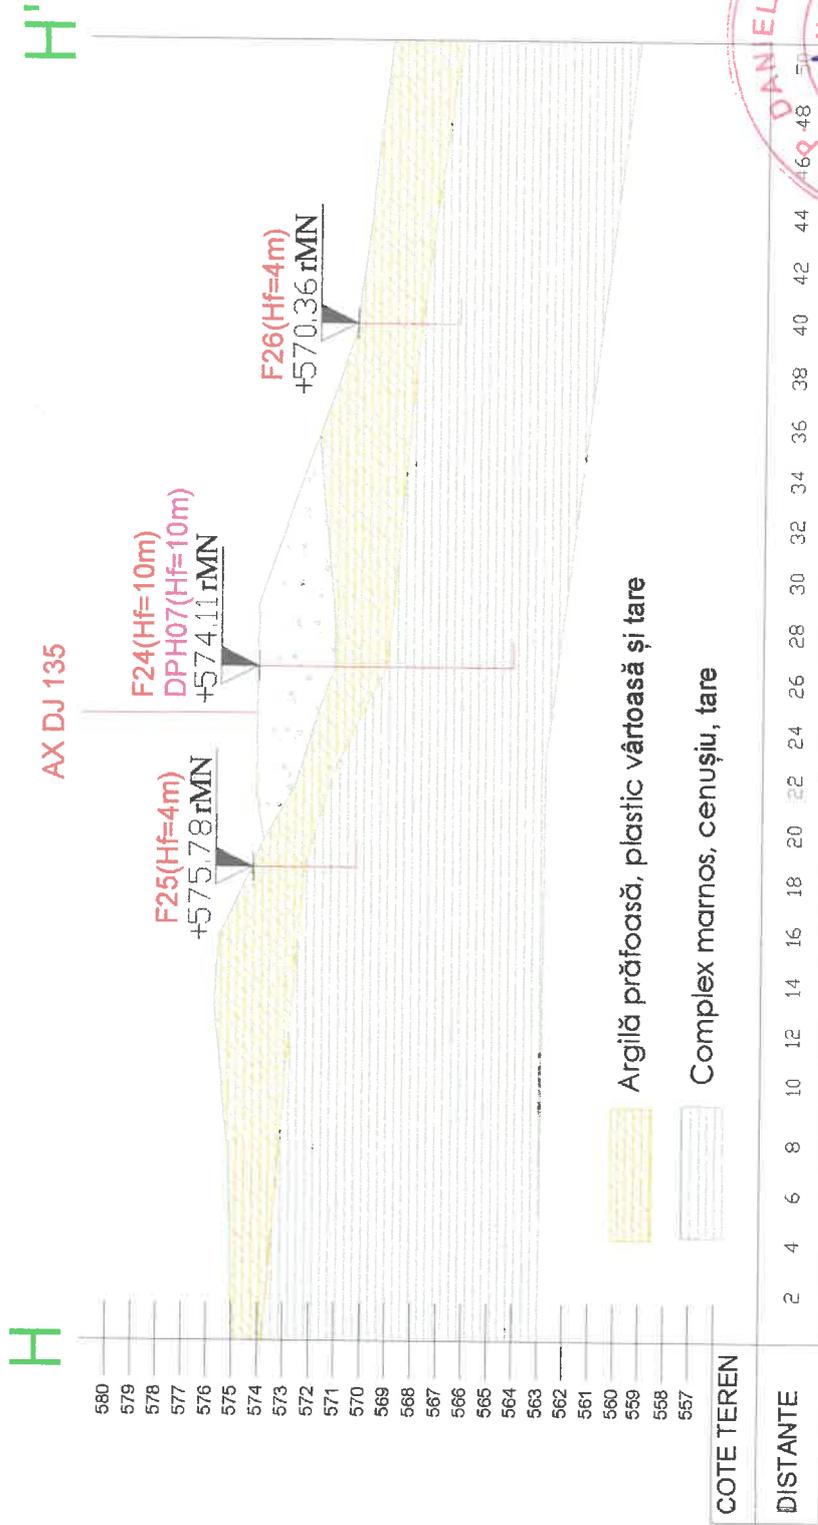
Profil transversal 7 - H-H'

Situație existentă km 69+200

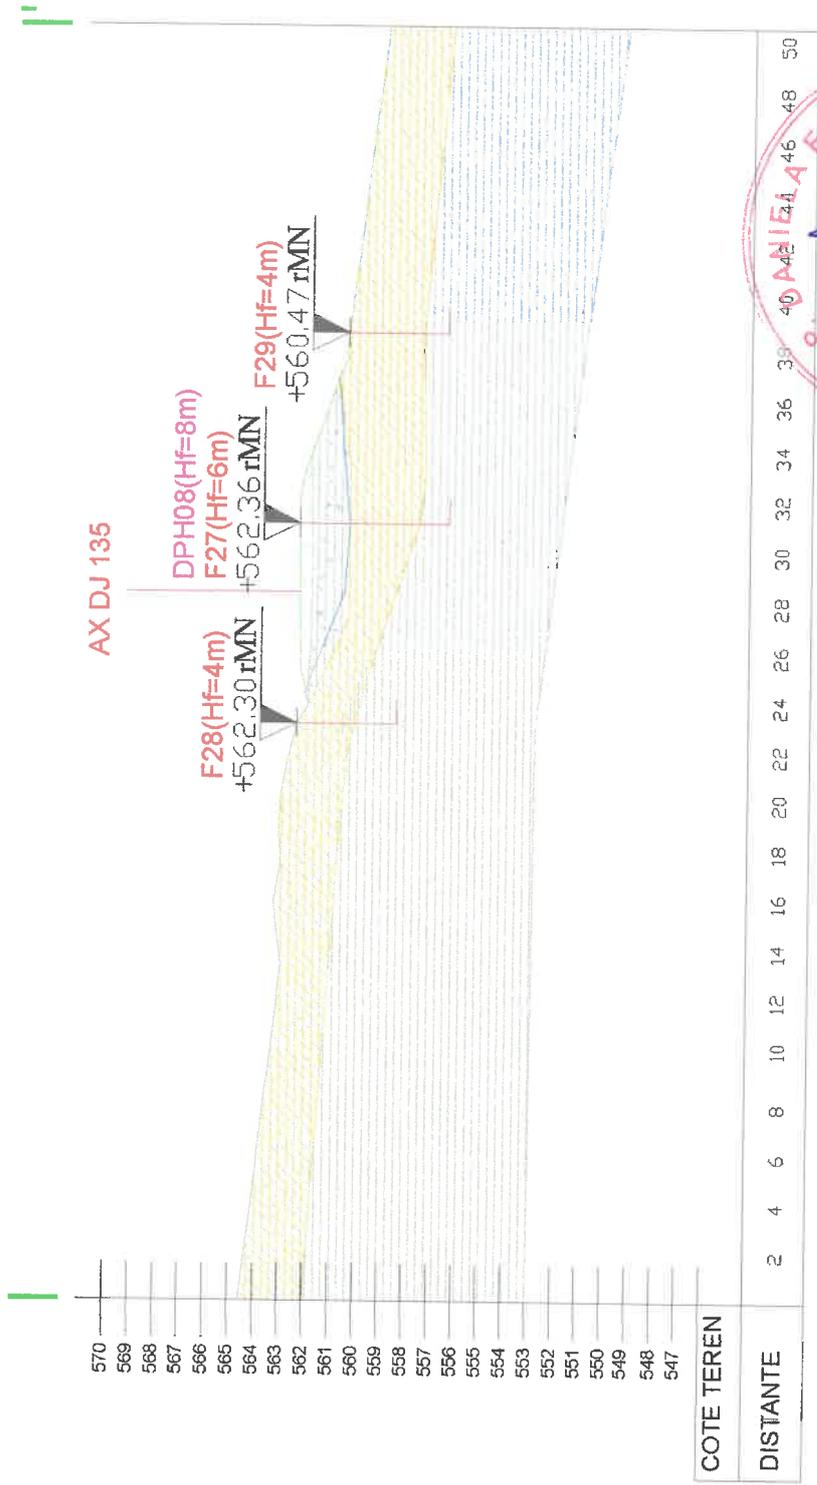
Profil transversal 8 - I-I'

Situație existentă km 69+450

- Argilă nisipoasă cenușiu-verzuie, plastic vârtoasă
- Argilă prăfoasă, plastic vârtoasă și tare
- Complex marnos, cenușiu, tare

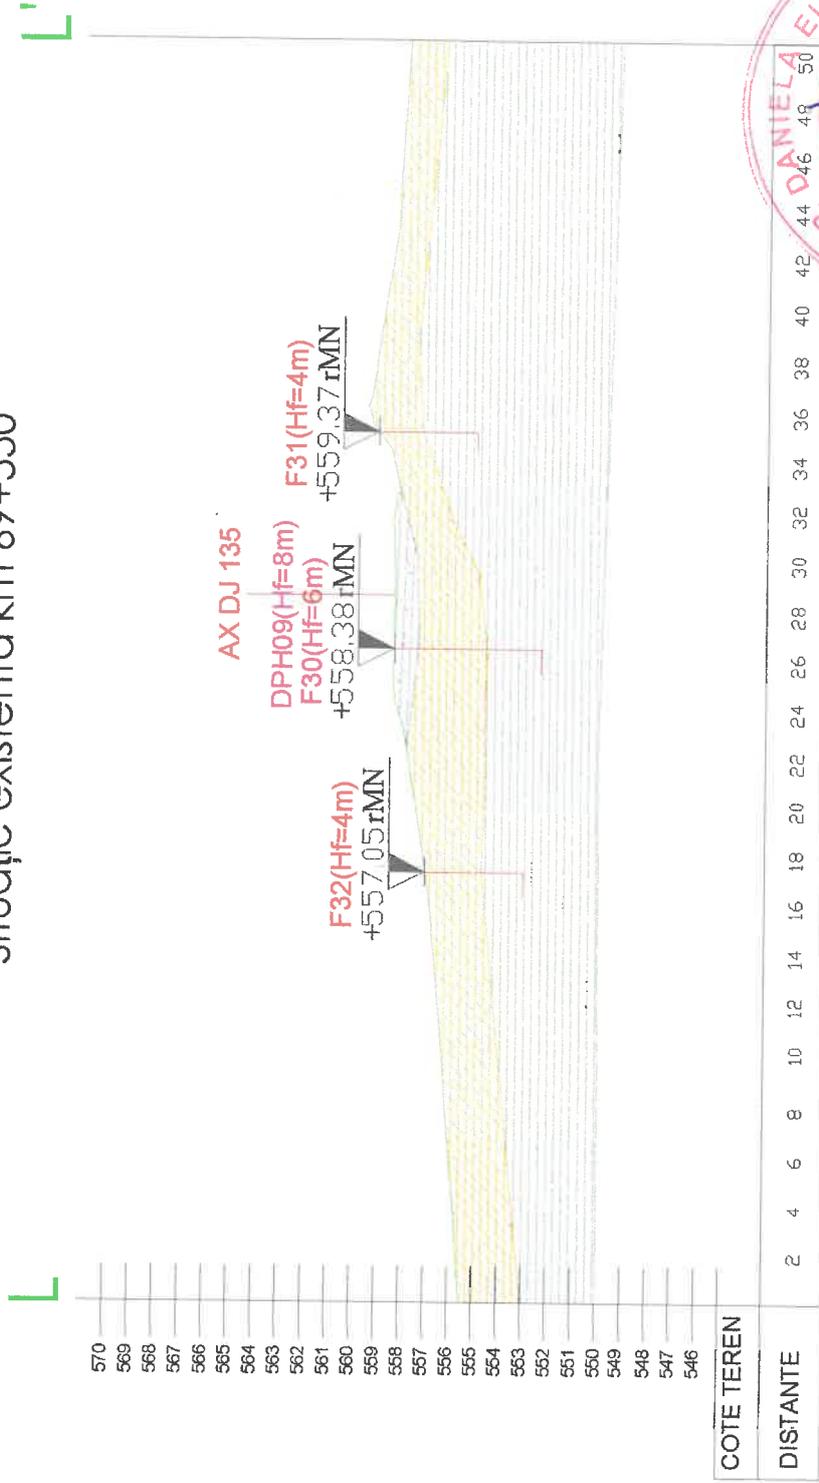
Profil transversal 9 - L - L'

Situație existentă km 69+550

- Argilă nisipoasă cenușiu-verzuie, plastic vătoasă
- Argilă prăfoasă, plastic vătoasă și tare
- Complex marnos, cenușiu, tare

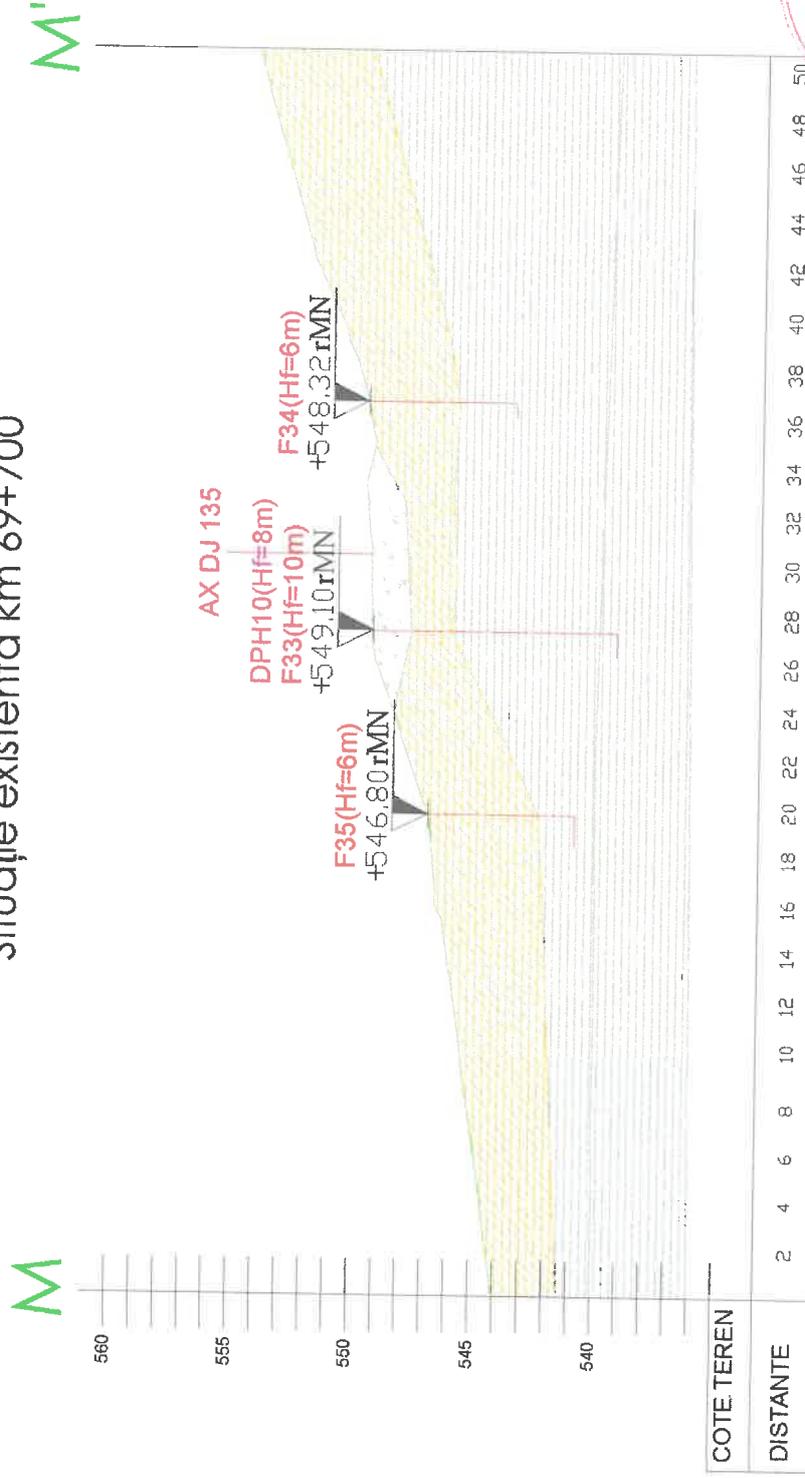
Profil transversal 10 - M - M'
 Situație existentă km 69+700

Argilă prăfoasă, plastic vârtosă și tare

Complex marnos, cenușiu, tare

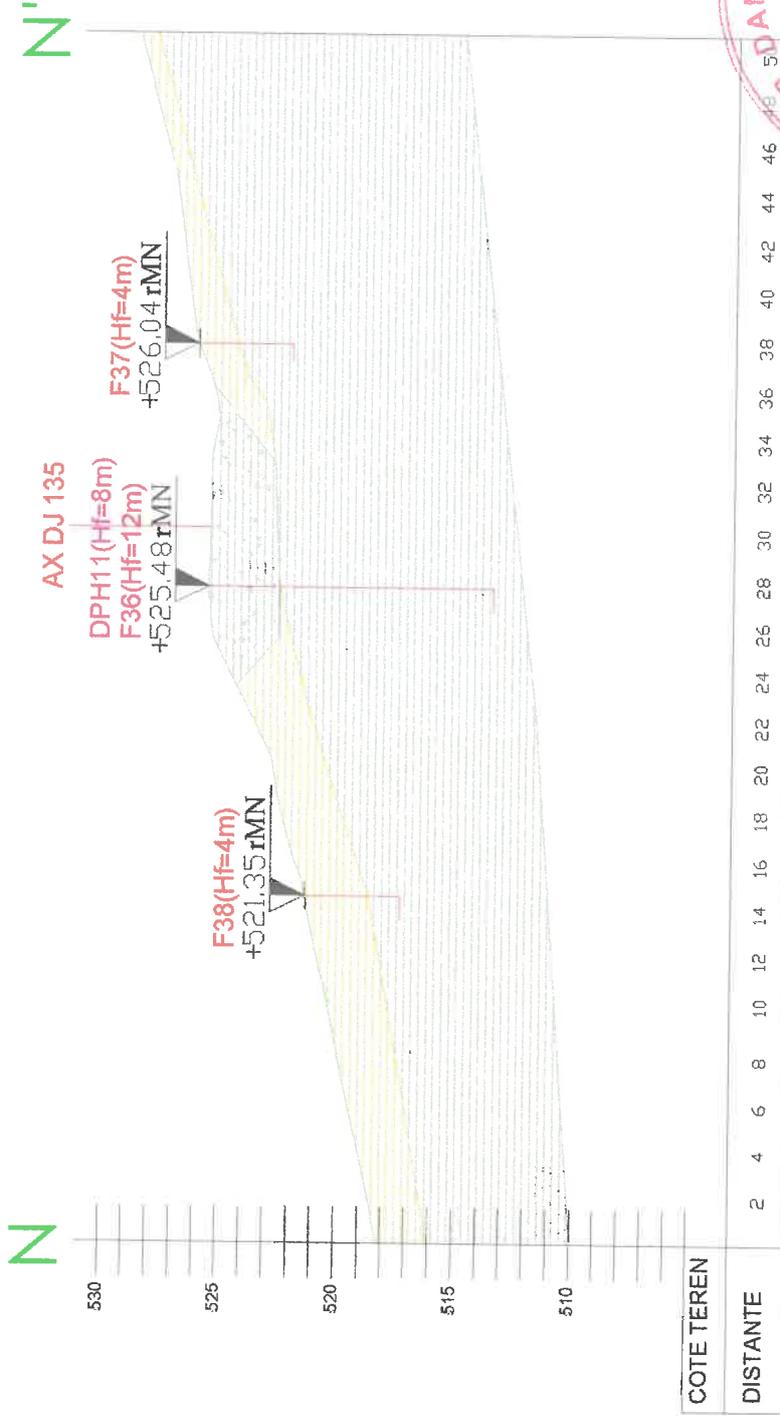
Profil transversal 11 - N - N'

Situație existentă km 70+150

- Argilă prăfoasă, plastic vârtoasă și tare
- Argilă nisipoasă, cenușiu-verzuie, cu pietriș
- Complex marnos, cenușiu, tare

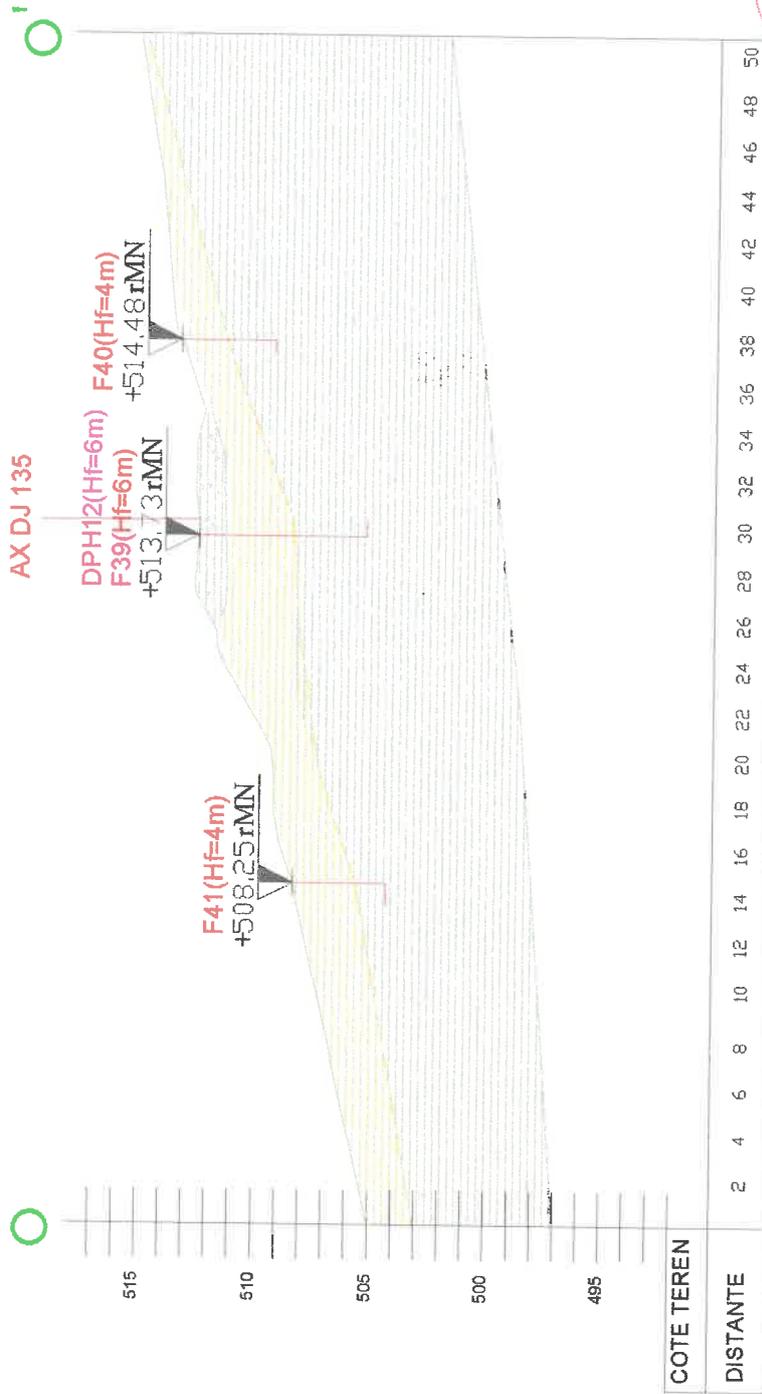
Profil transversal 12 - O - O'

Situație existentă km 70+500
