STUDIU GEOTEHNIC
„REFACERE ȘI CONSOLIDARE CORP DRUM, PE
DJ 135, KM 63+957 – 73+297”
FAZA: EXPERTIZĂ TEHNICĂ
VOLUMUL I: LUCRĂRI DE DRUM

BENEFICIAR: CONSILIUL JUDEȚEAN HARGHITA

AMPLASAMENT: DJ 135, KM 63+957 – 73+297, JUDEȚUL HARGHITA

STUDIU GEOTEHNIC
NR: 3687/IUNIE/2023

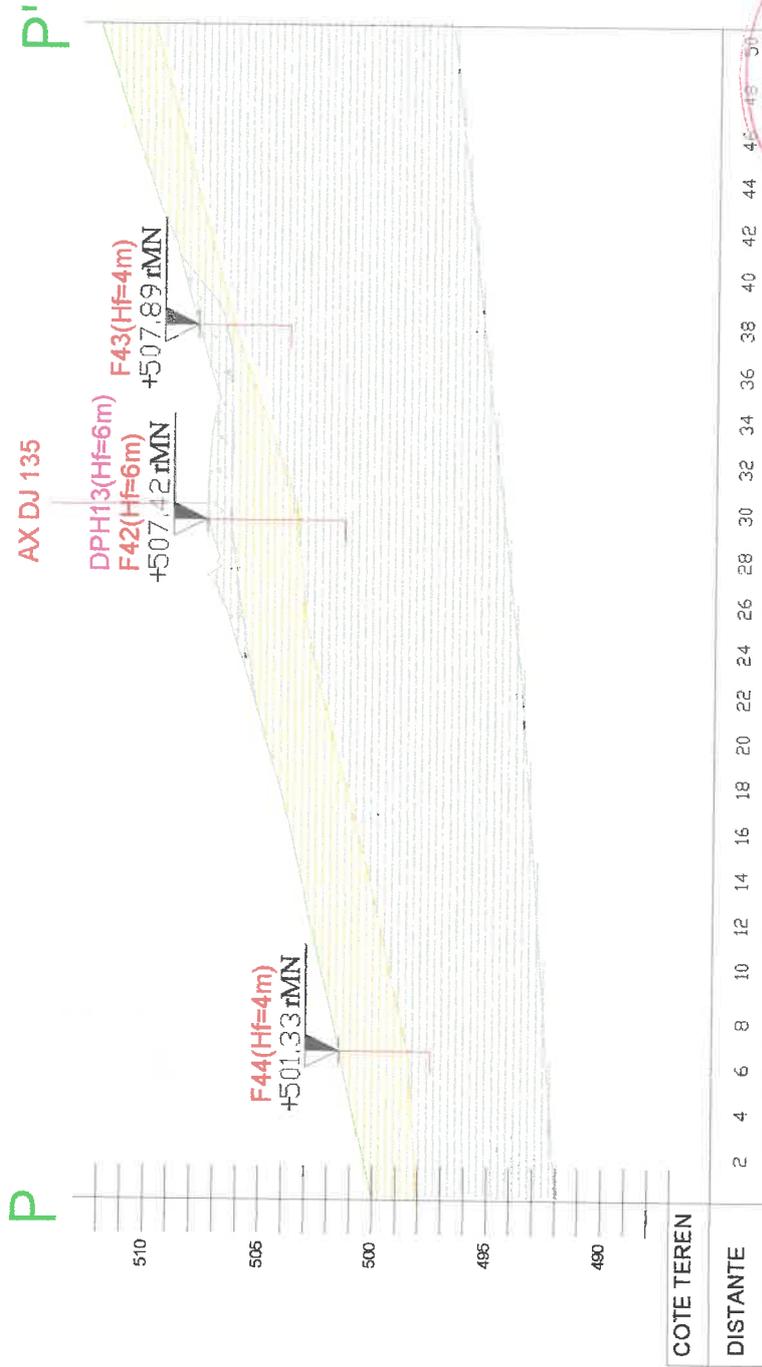
Profil transversal 13 - P - P'

Situație existentă km 70+615

Argilă prăfoasă, plastic vâtoasă și tare

Argilă nisipoasă, cenușiu-verzuie, cu pietriș
