## EXPERTIZĂ TEHNICĂ, cerință tehnică Af **"REFACERE ȘI CONSOLIDARE CORP DRUM, PE DJ 135, KM 63+957 – 73+297"**

BENEFICIAR: CONSIGLIUL JUDEȚEAN HARGHITA

AMPLASAMENTUL LUCRĂRII: DJ 135, KM 63+957 – 73+297, JUDEȚUL HARGHITA

Nr. 3690/MAI/2023

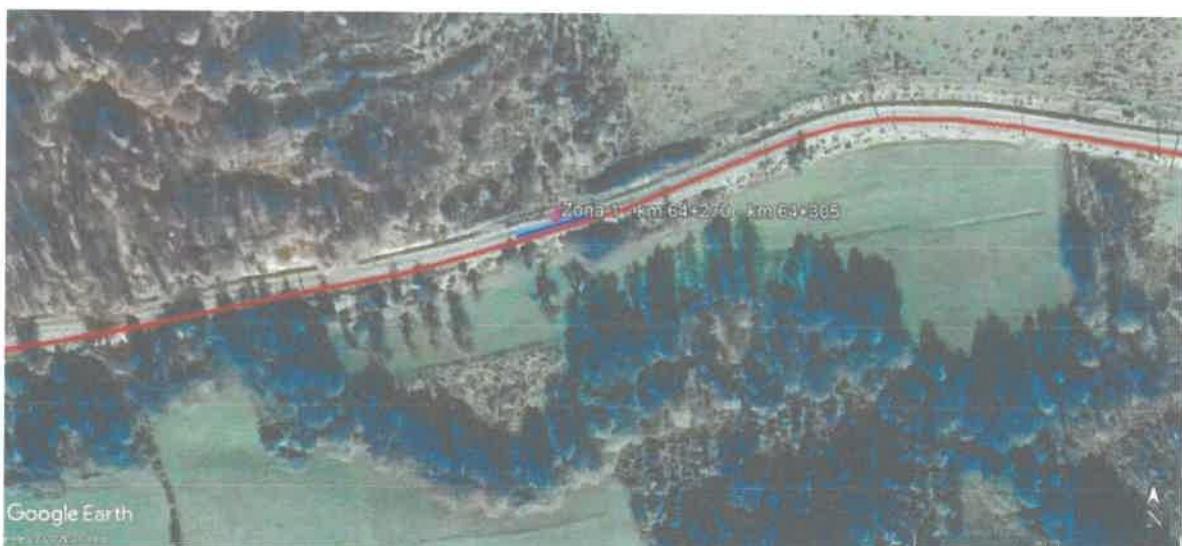
**Zona I – km 64+270 – 64+305 – L=aprox. 35m**

Zonă în profil mixt cu rambleu pe partea dreaptă și debleu pe partea stângă;

Tasare în corpul drumului pe parte de rambleu;

Sistem preluare și evacuare ape din pământ colmatat cu vegetație;

Ebulmente pe taluzul de rambleu.

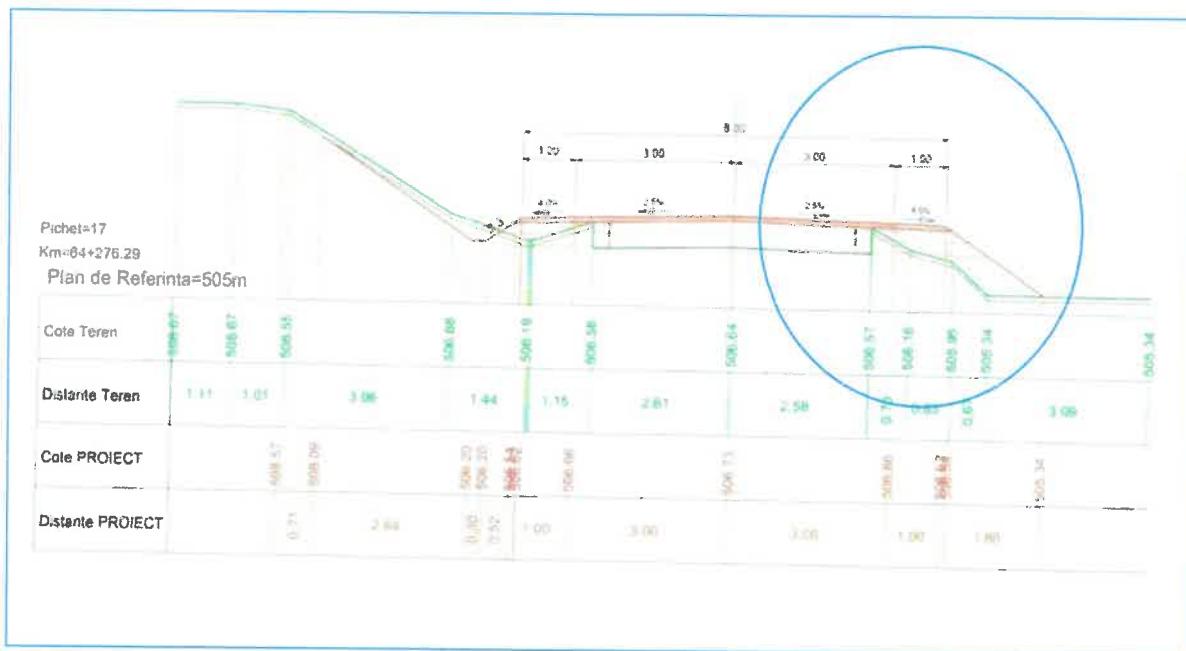
*Profil transversal caracteristic – zona km 64+276,29*

Analiza profilului transversal caracteristic în raport cu situația din teren scoate în evidență faptul că cedarea longitudinală coincide cu zona de extindere a terasamentului de drum pentru asigurare lățime proiectată a drumului

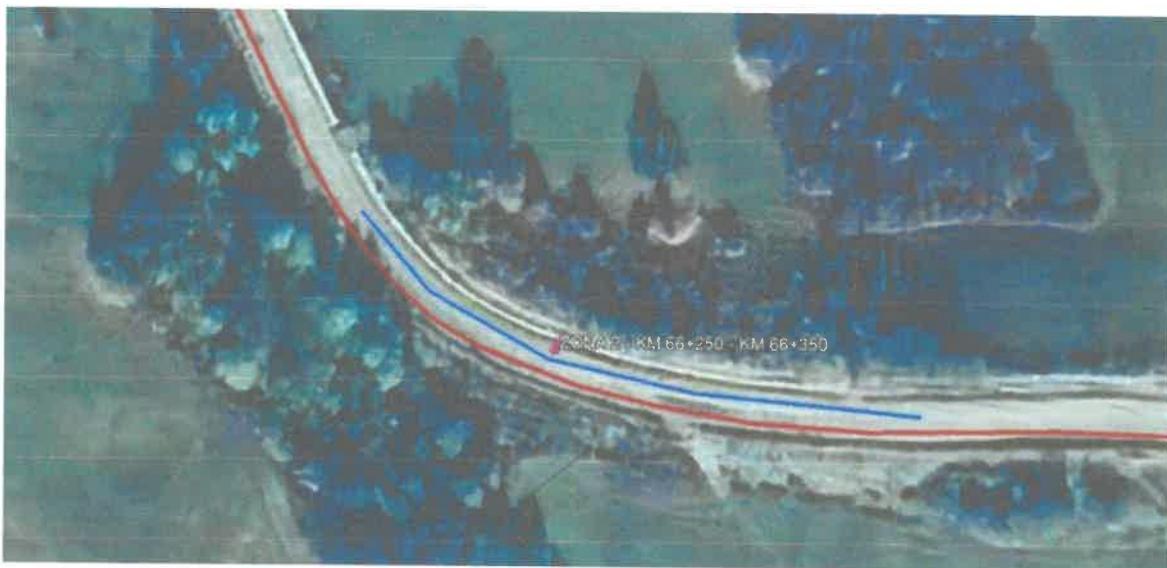
#### Zona 2 – km 66+250 – 66+350 – L=aprox. 100m

Zonă în profil mixt, cu rambleu pe partea dreaptă și debleu pe partea stângă;  
 Multiple tasări, faianțări, burdușiri și crăpături în corpul drumului;  
 Treaptă de rupere incipientă în axul drumului;  
 Multiple ebulmente în aval de drum;

Izvoare identificate în zona de debleu și în zona șanțului betonat;

Șanț betonat ce prezintă crăpături și rosturi centimetrice care permit infiltrarea apei;

Au fost observate zone în care izvorăște apa prin rosturile șanțului betonat.

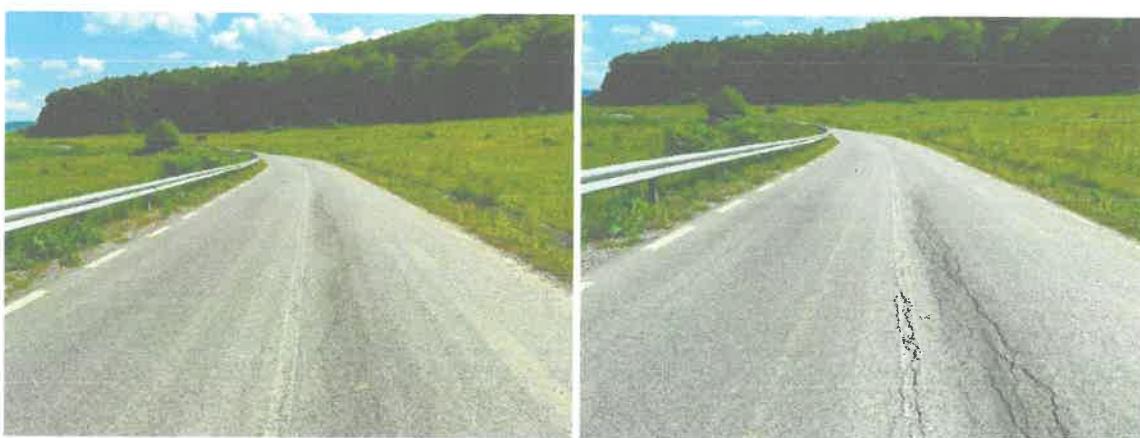
Zona 4 – km 67+550 – 67+700 – L=aprox. 150m

Zonă în profil mixt cu debleu pe partea dreaptă și rambleu pe partea stângă;  
 Treaptă incipientă de rupere cu tasare în axul drumului, fisuri și crăpături longitudinale;  
 Multiple ebulmente atât în zona de debleu cât și în zona de rambleu;  
 Izvor cu debit puternic în zona de amonte;  
 Podeț transversal colmatat, cu camera de cădere din amonte inundată;  
 Surgerea apei în zona podețului direct pe taluzul rambleului;  
 Șanț betonat colmatat cu vegetație și inundat.

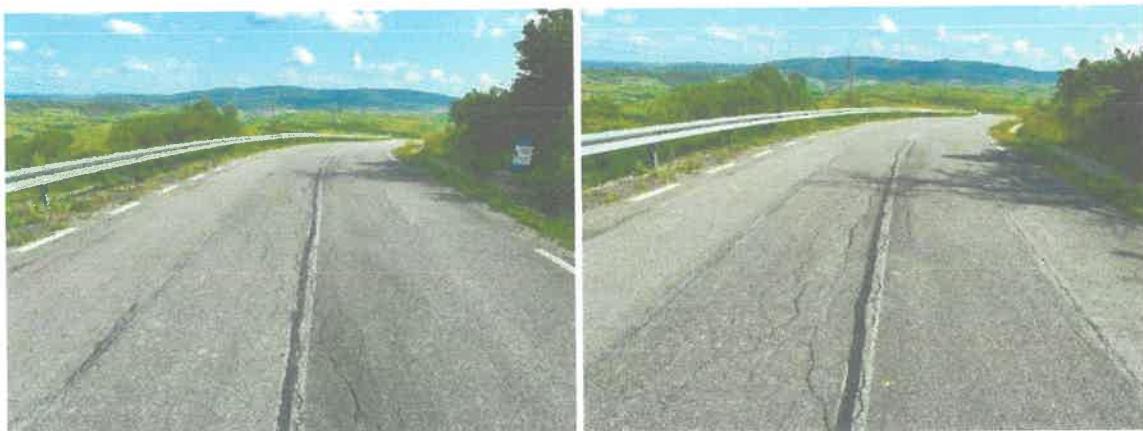
**Zona 5 – km 67+980 – 68+020 – L=aprox. 40m**

Ebulmente în aval de drum;

Exfiltrații de apă din versantul de debleu ce se infiltrează prin rosturile, crăpăturile și fisurile șanțului din beton.

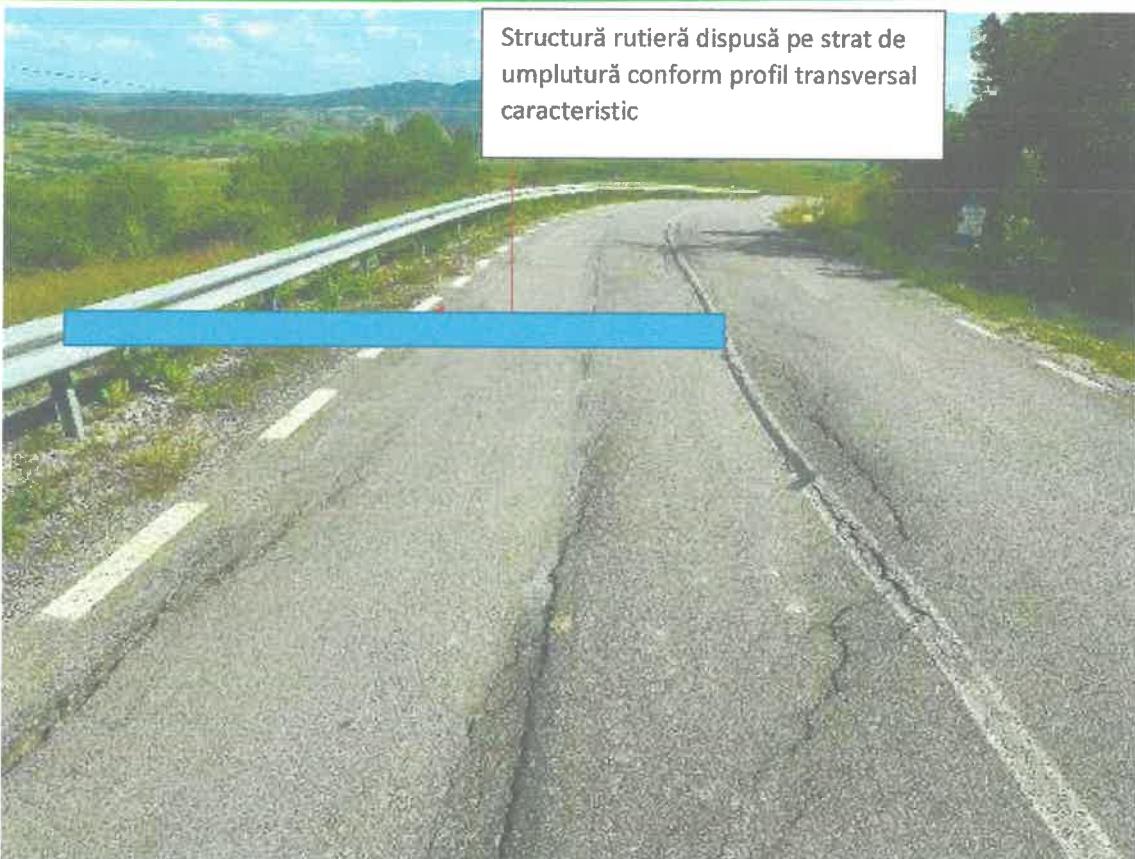
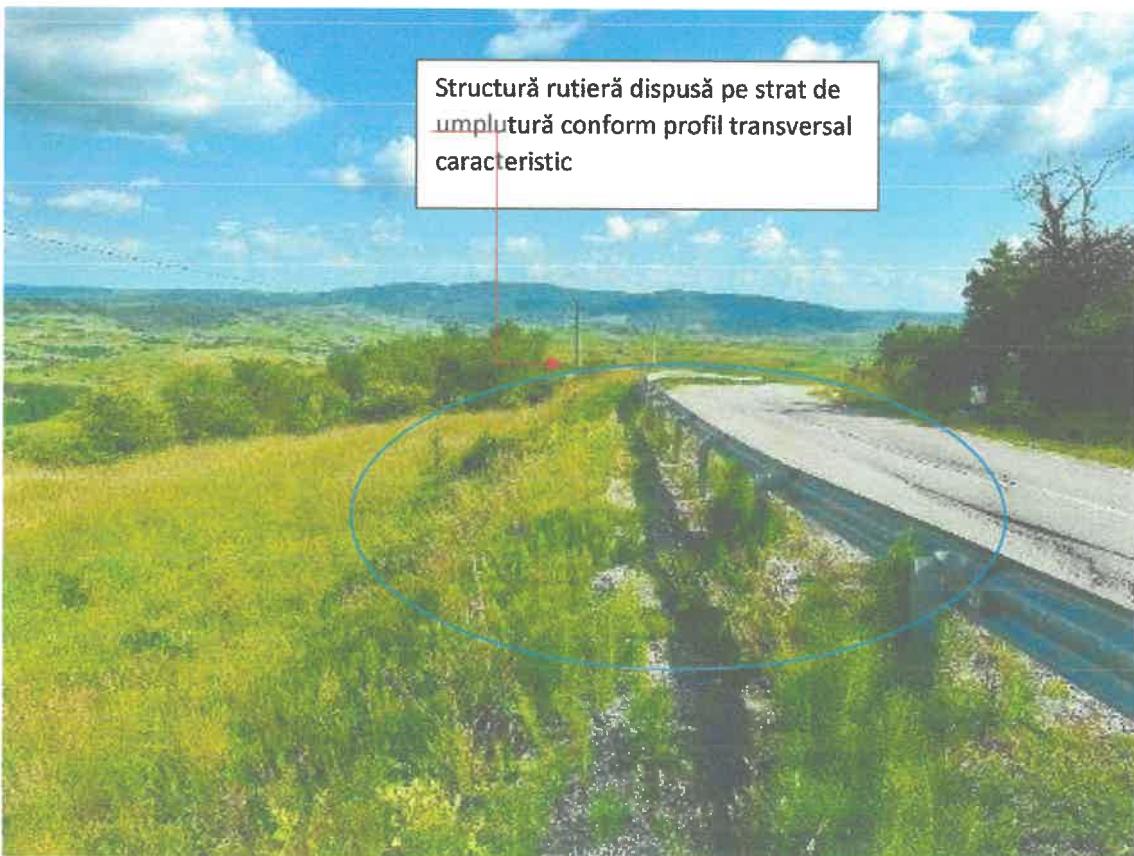
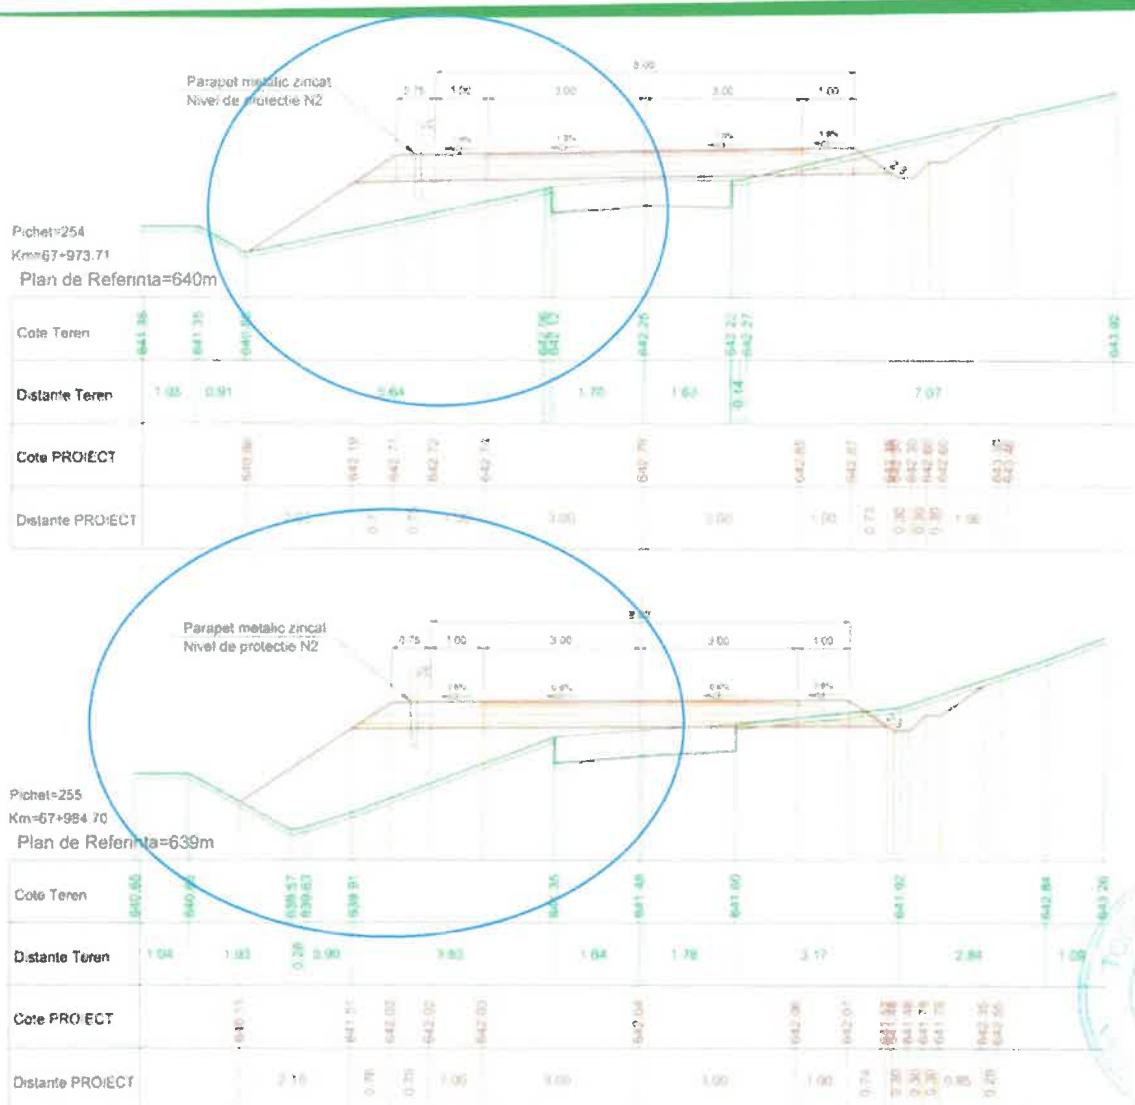
Analiza profilelor transversale caracteristice în raport cu situația din teren scoate în evidență faptul că degradările coincid cu zona de extindere a terasamentului de drum pentru asigurare lățime proiectată a drumului.

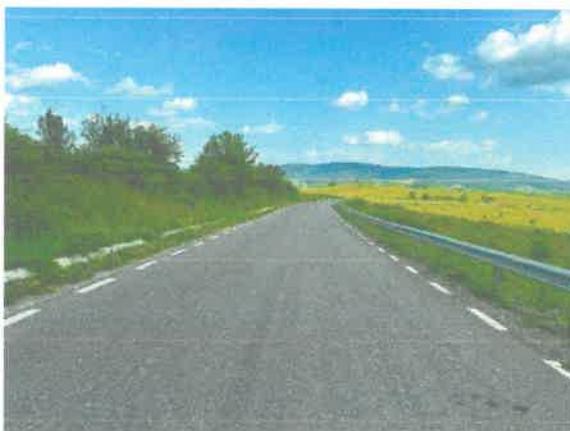
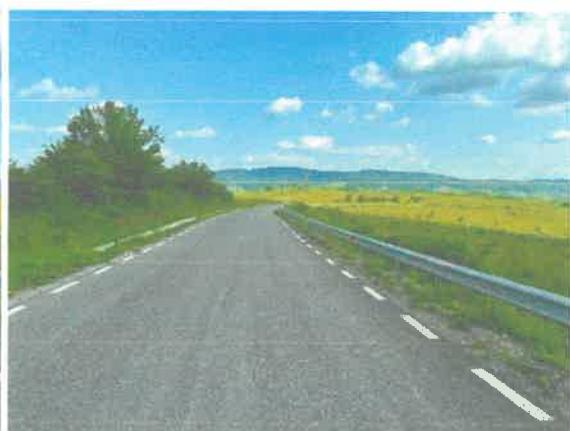
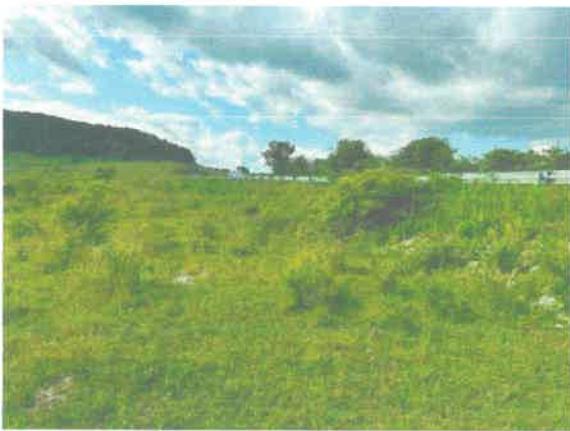
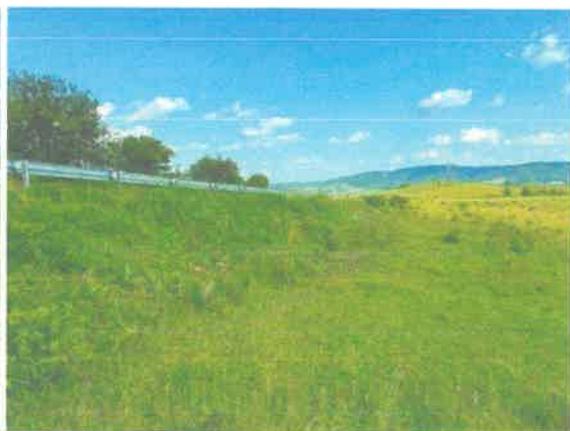
Zona 6 – km 68+550 – 68+600 – L=approx. 50m

Zonă în profil mixt cu rambleu pe partea dreaptă și debleu pe partea stângă;  
Tasări, crăpături și fisuri longitudinale în axul drumului;  
Treaptă incipientă de rupere în axul drumului;  
Ebulmente în aval de drum;

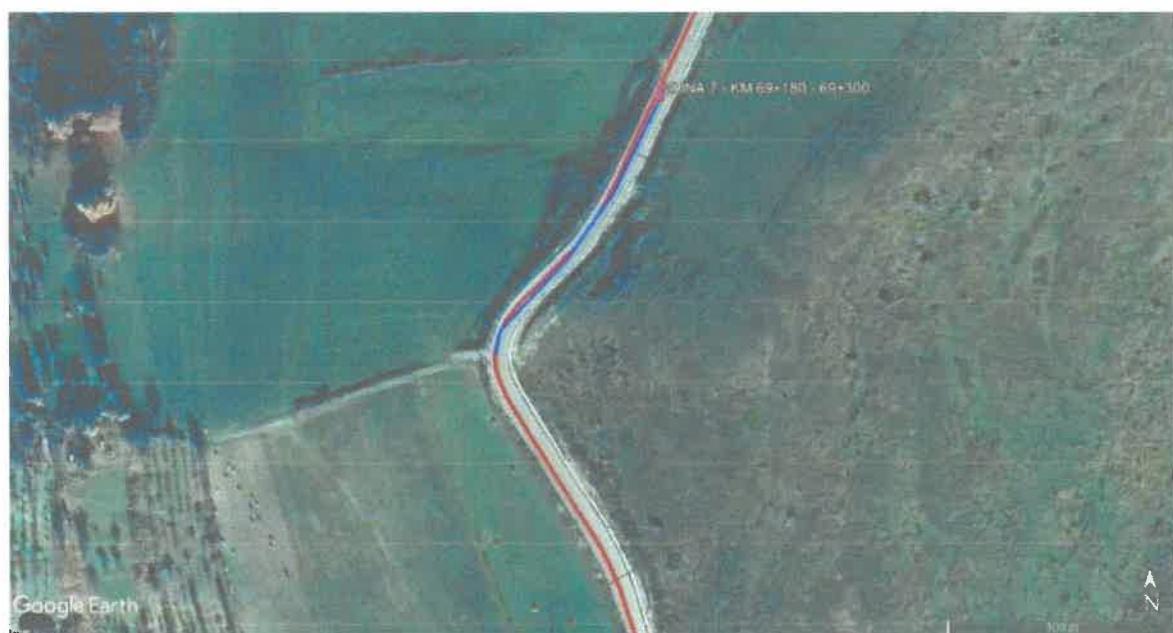
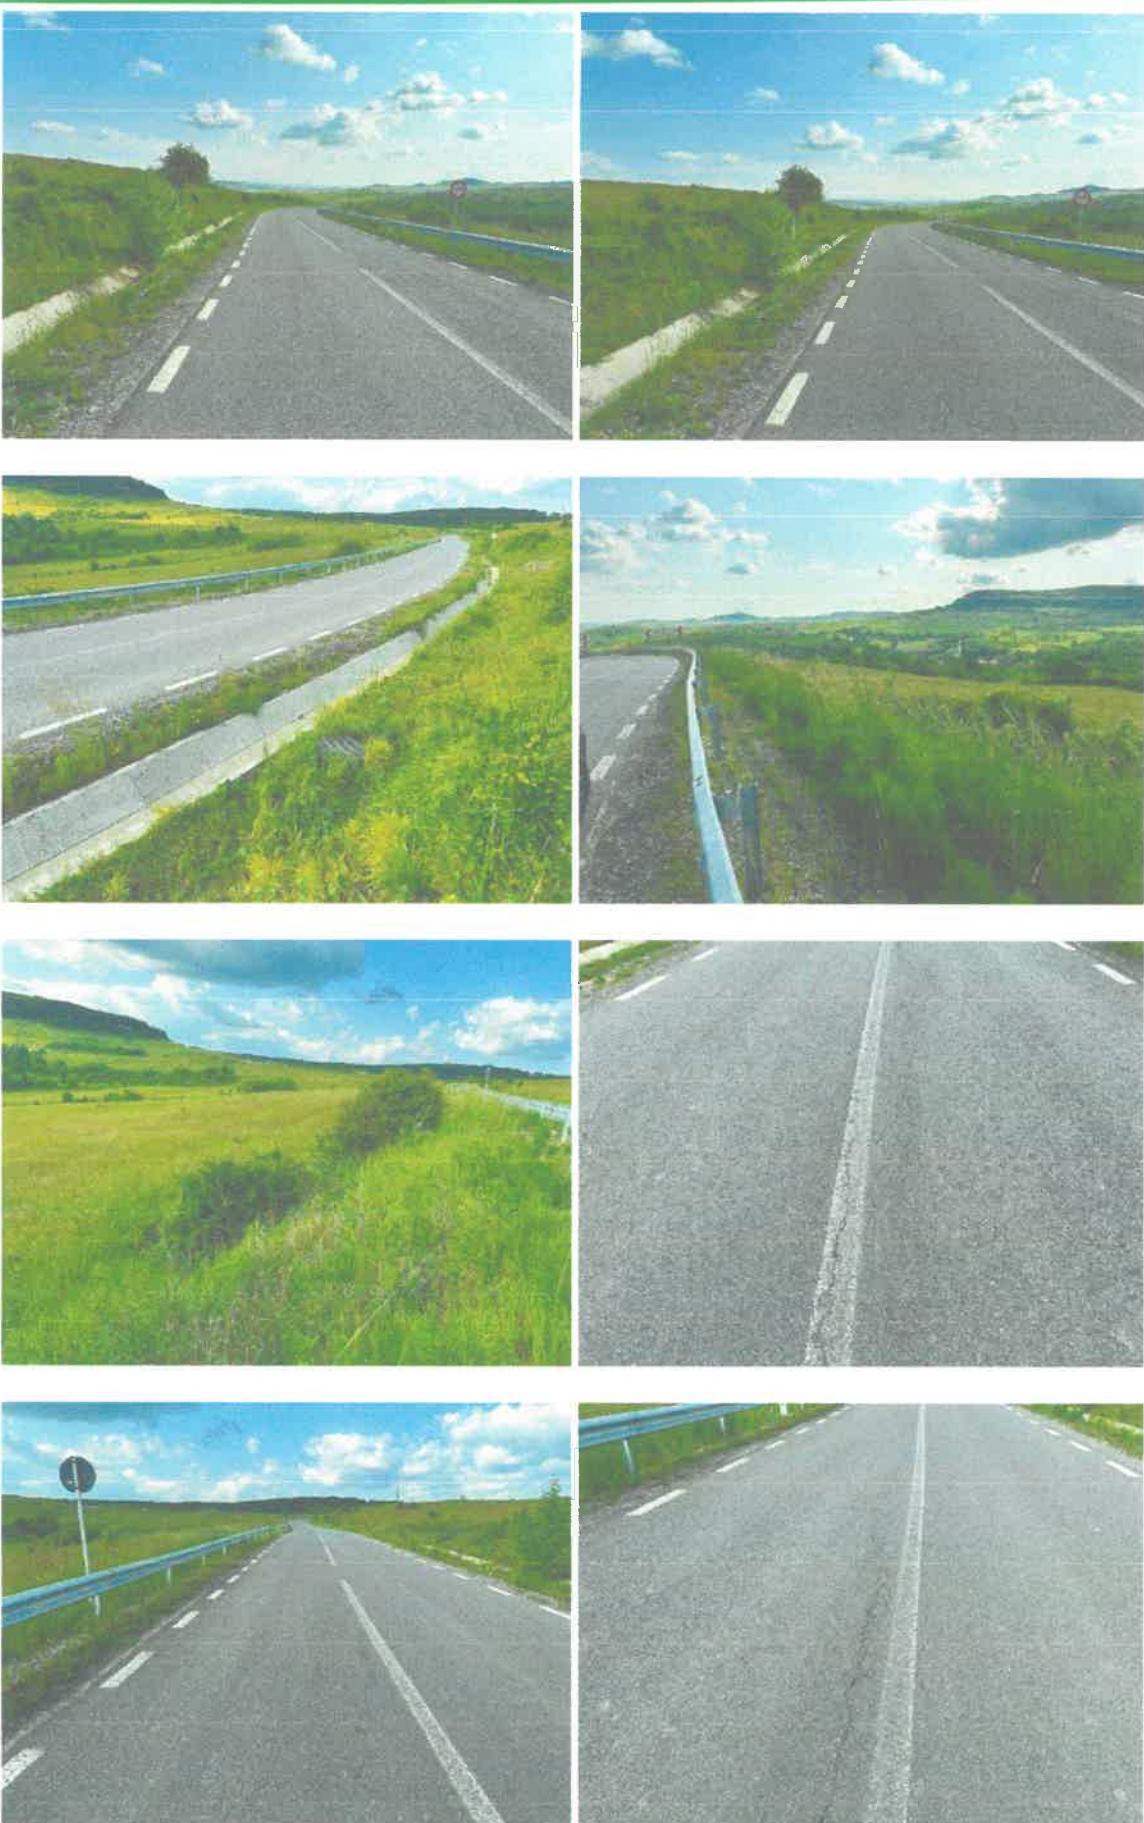
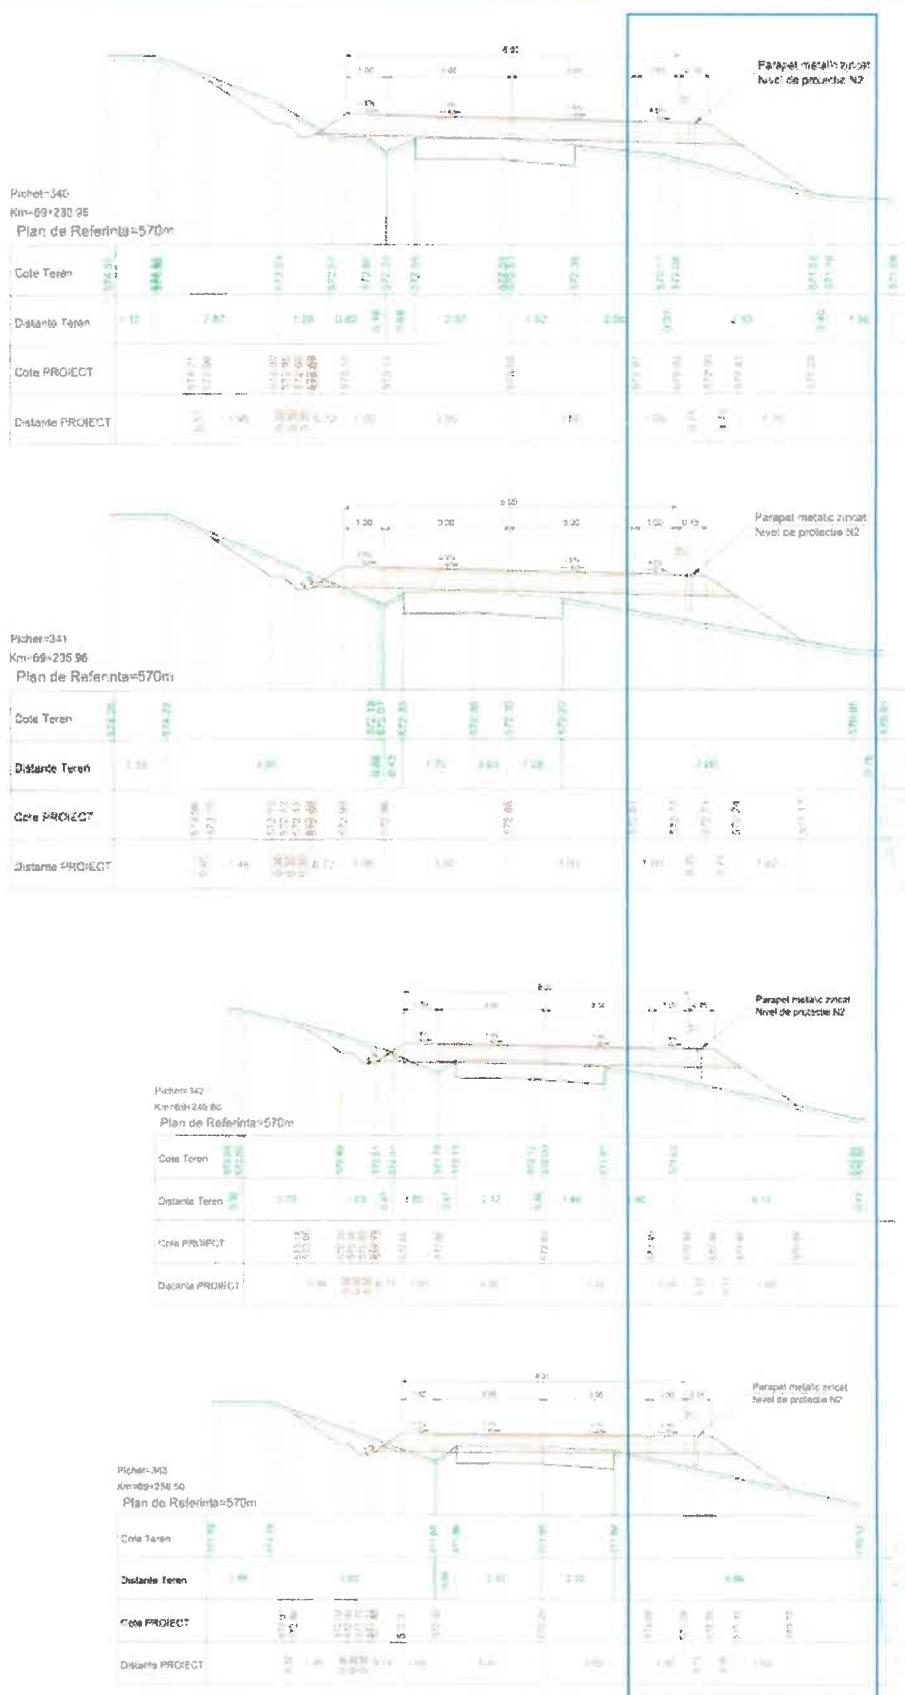
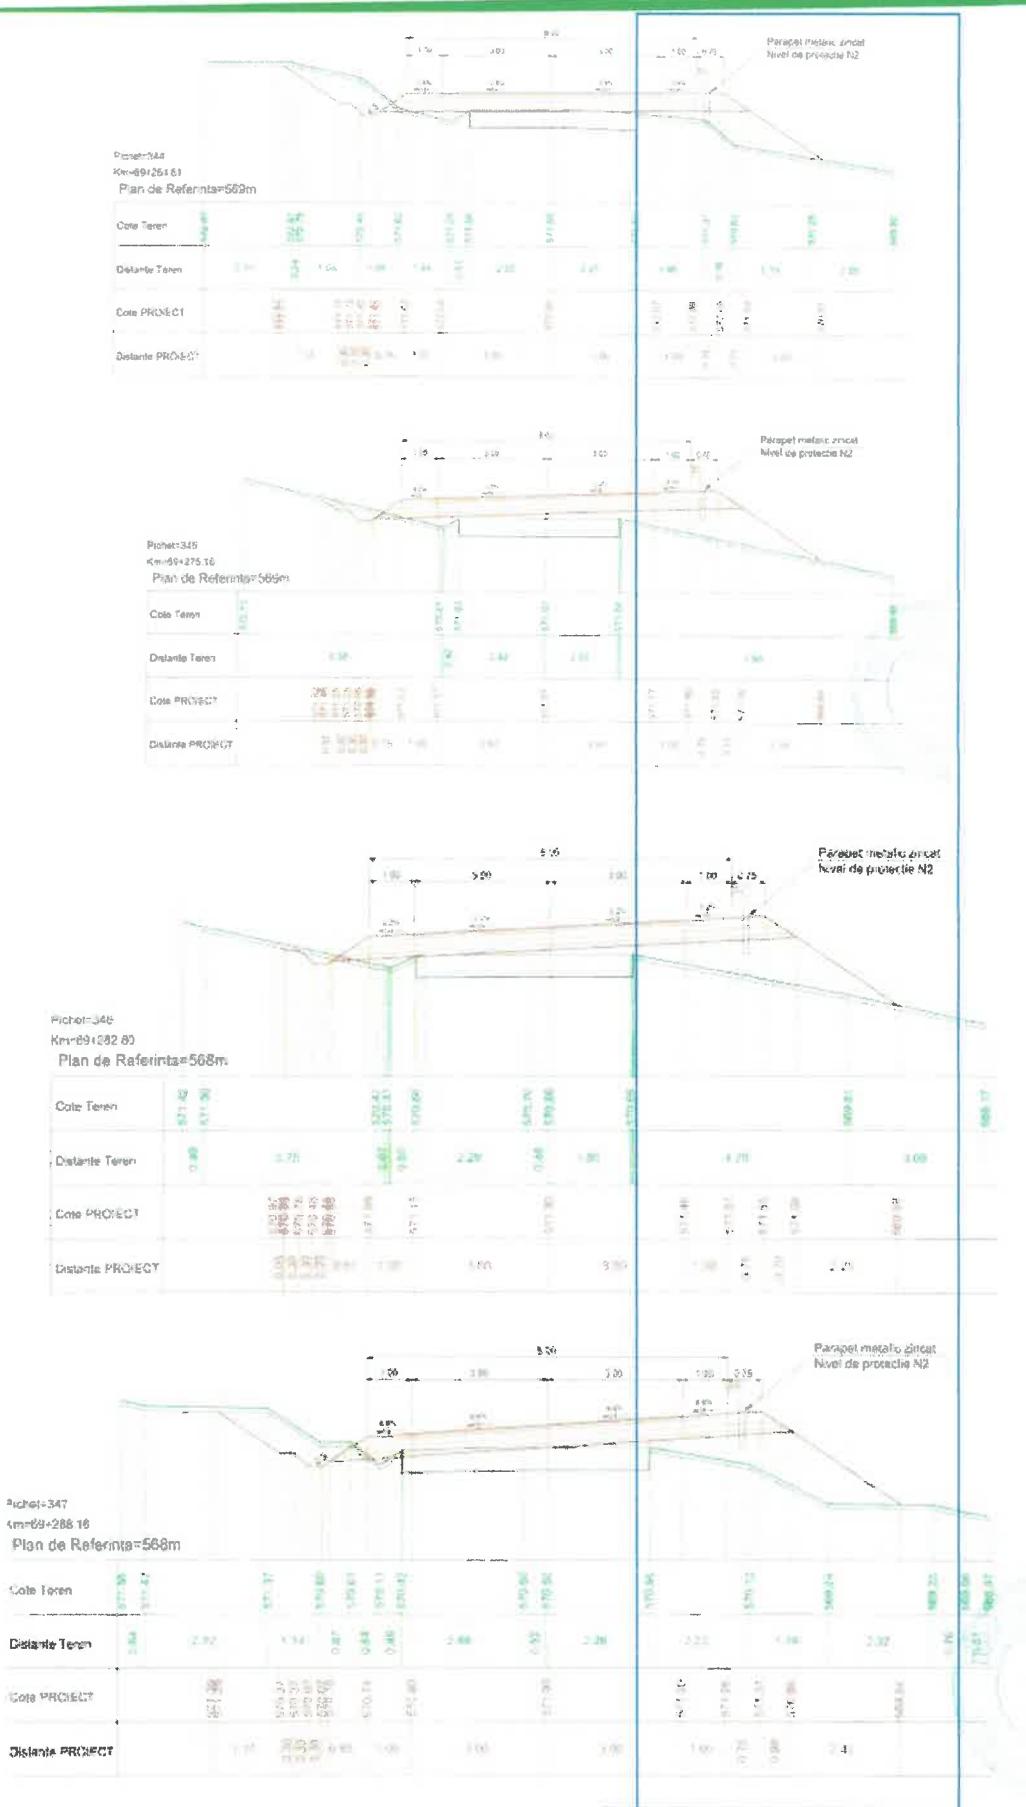
**Zona 7 – km 69+180 – 69+300 – L=aprox. 120m**

Zonă în profil mixt cu rambleu pe partea dreaptă și debleu pe partea stângă;

Tasări incipiente, crăpături și fisuri longitudinale în axul drumului;

Sistem de drenaj pe zona de debleu, fără a fi identificată apă în corpul drenului;

Vegetație abundantă crescută în zona de acostament.

Analiza profilelor transversale caracteristice în raport cu situația din teren scoate în evidență faptul că degradările coincid cu zona de extindere a terasamentului de drum pentru asigurare lățime proiectată a drumului.

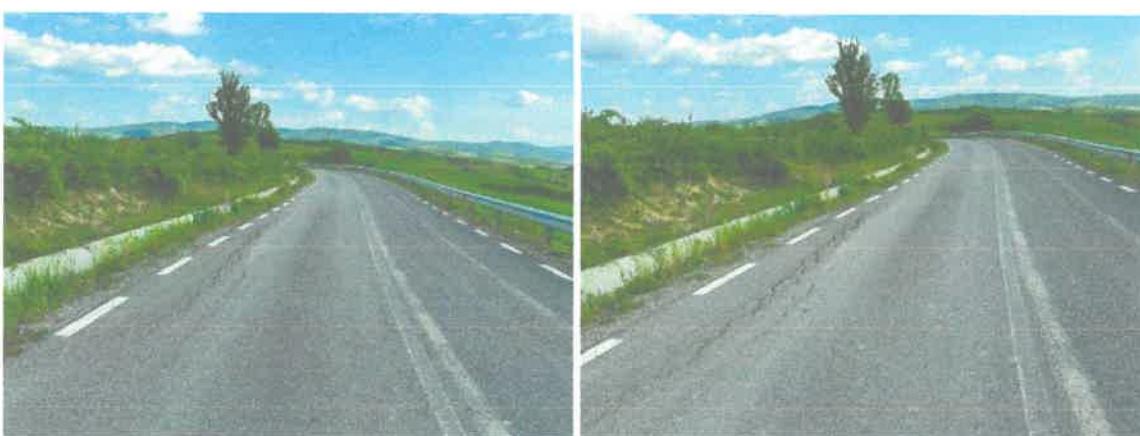
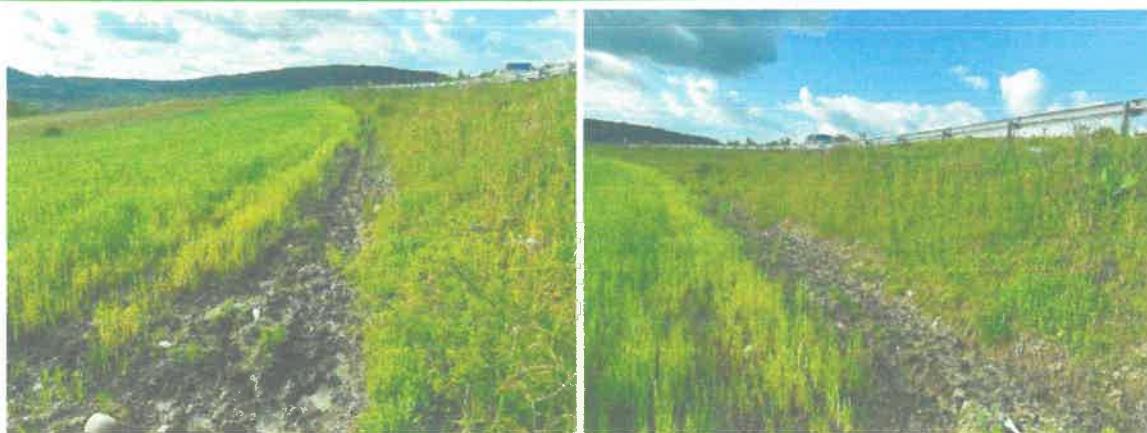
**Zona 8 – km 69+435 – 69+465 – L=aprox. 30m**

Zonă în profil mixt cu rambleu pe partea dreaptă și debleu pe partea stângă;  
 Tasări incipiente, crăpături, burdușiri și fisuri longitudinale în zona de debleu ;  
 Ebulmente în aval de drum;  
 Vegetație hidrofilă la baza taluzului de rambleu, umiditate ridicată și zone de băltire a apei;

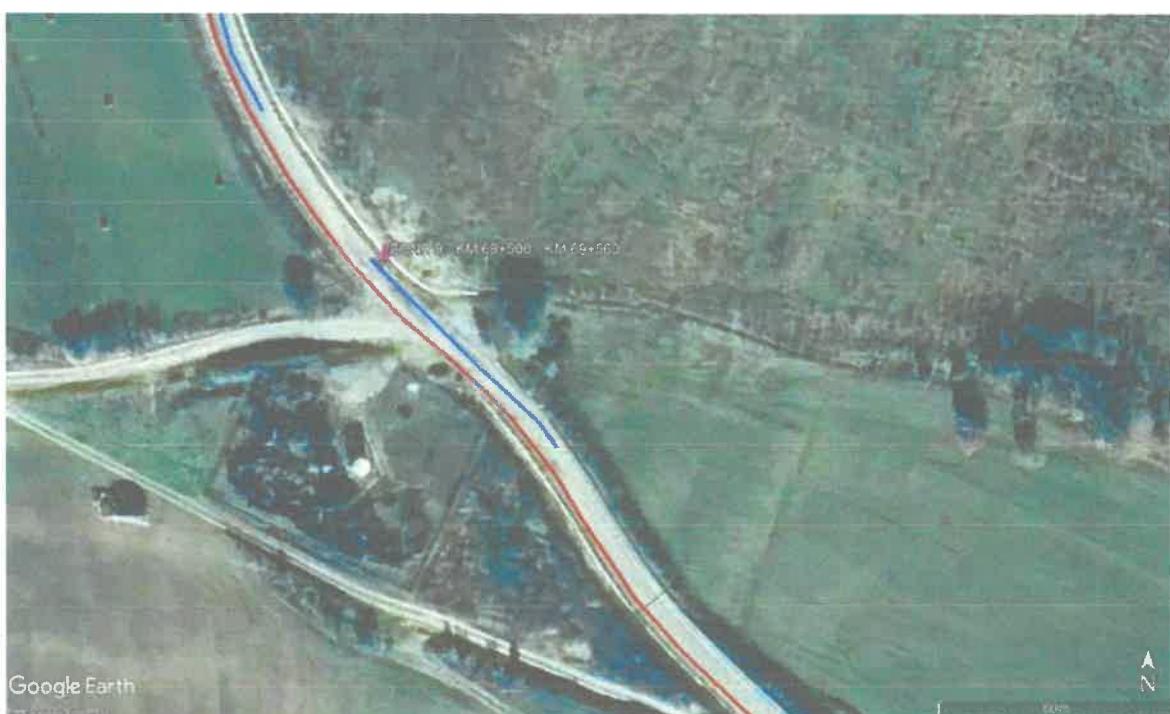
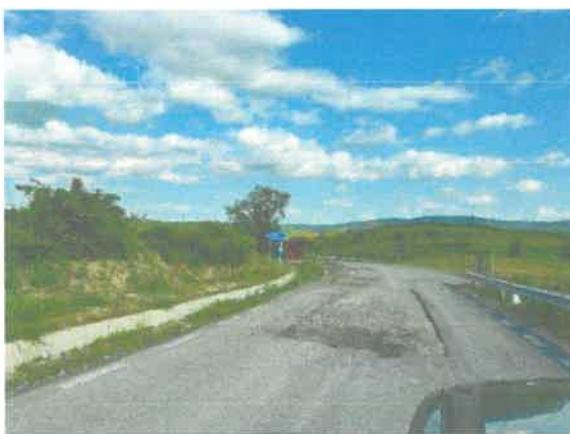
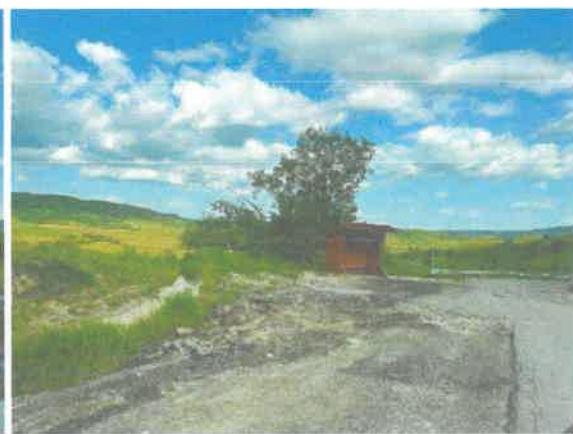
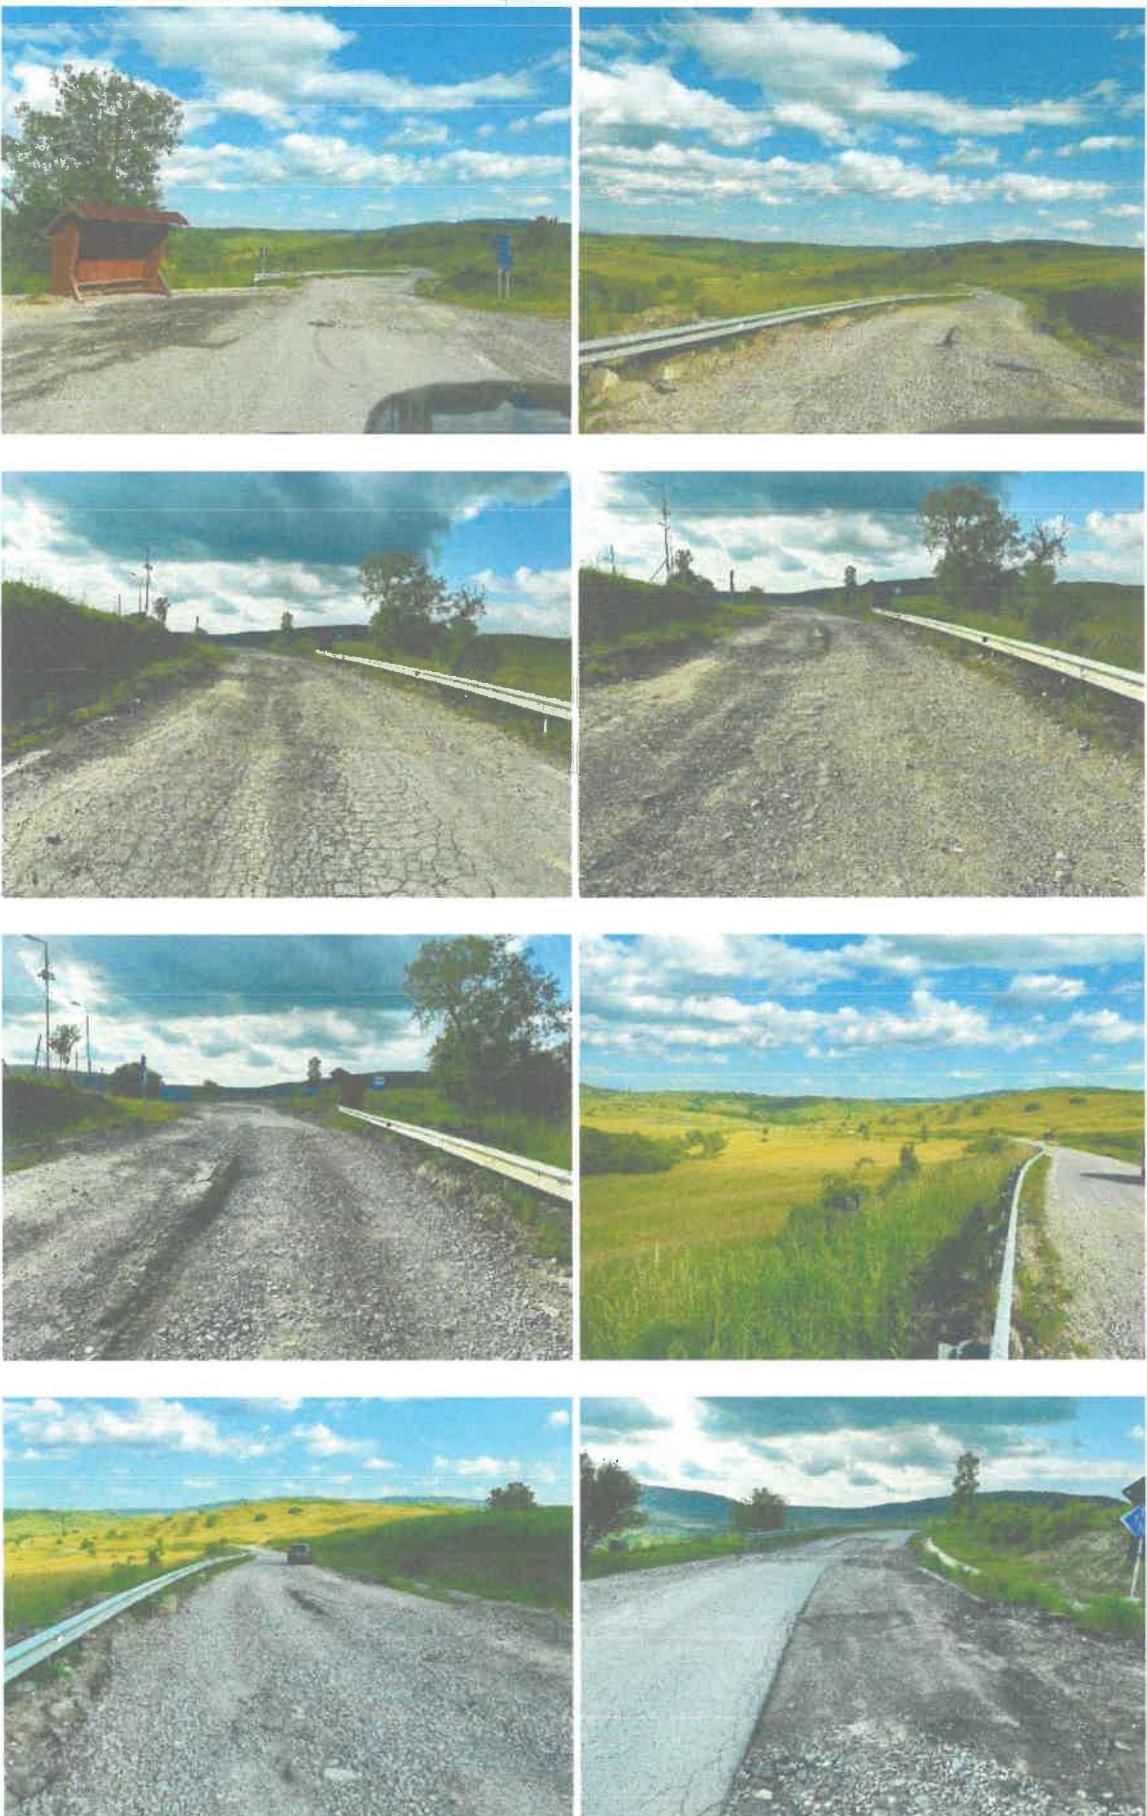
Zona 9 – km 69+500 – 69+560 – L=aprox. 60m

Zonă decopertată de mixtura asfaltică, acoperită cu balast și piatră spartă;  
 Tasări, crăpături, burdușiri, fainațări și fisuri longitudinale;  
 Treaptă de rupere și tasare din axul drumului spre partea stângă (rambleu) în zona de după intersecție (km 69+550);  
 Ebulemente în aval de drum;

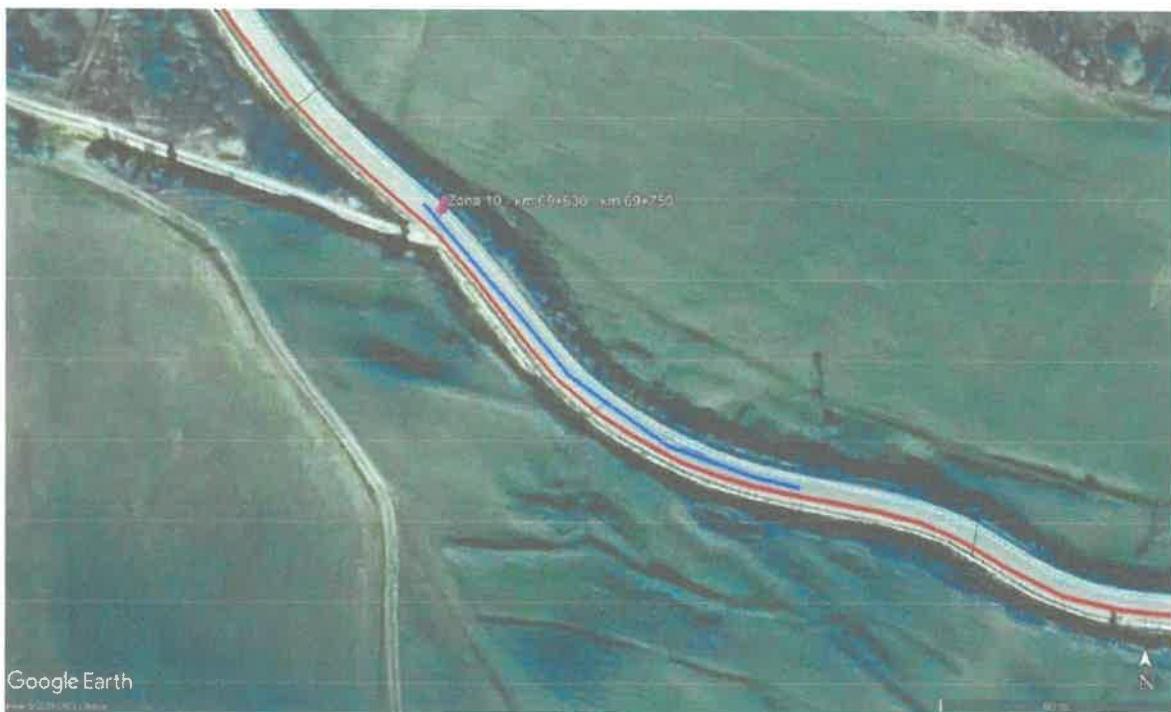
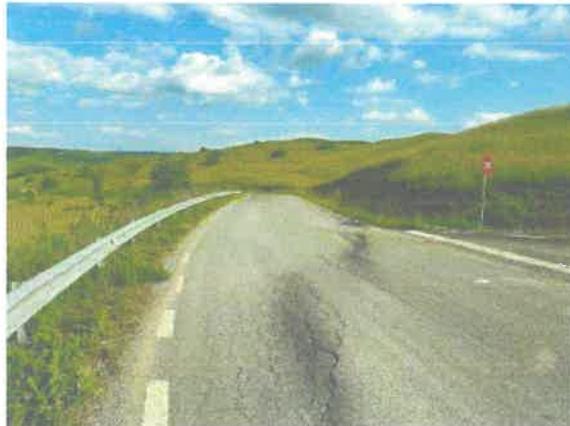
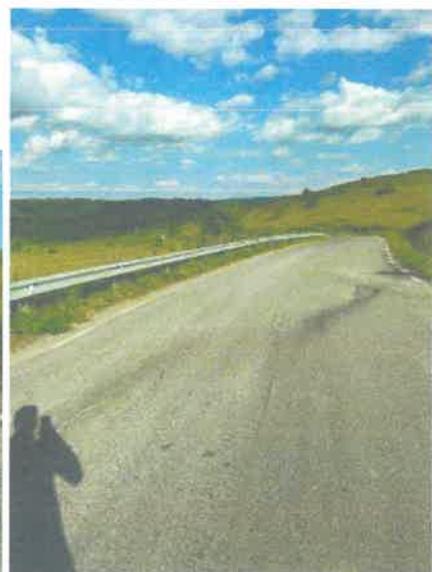
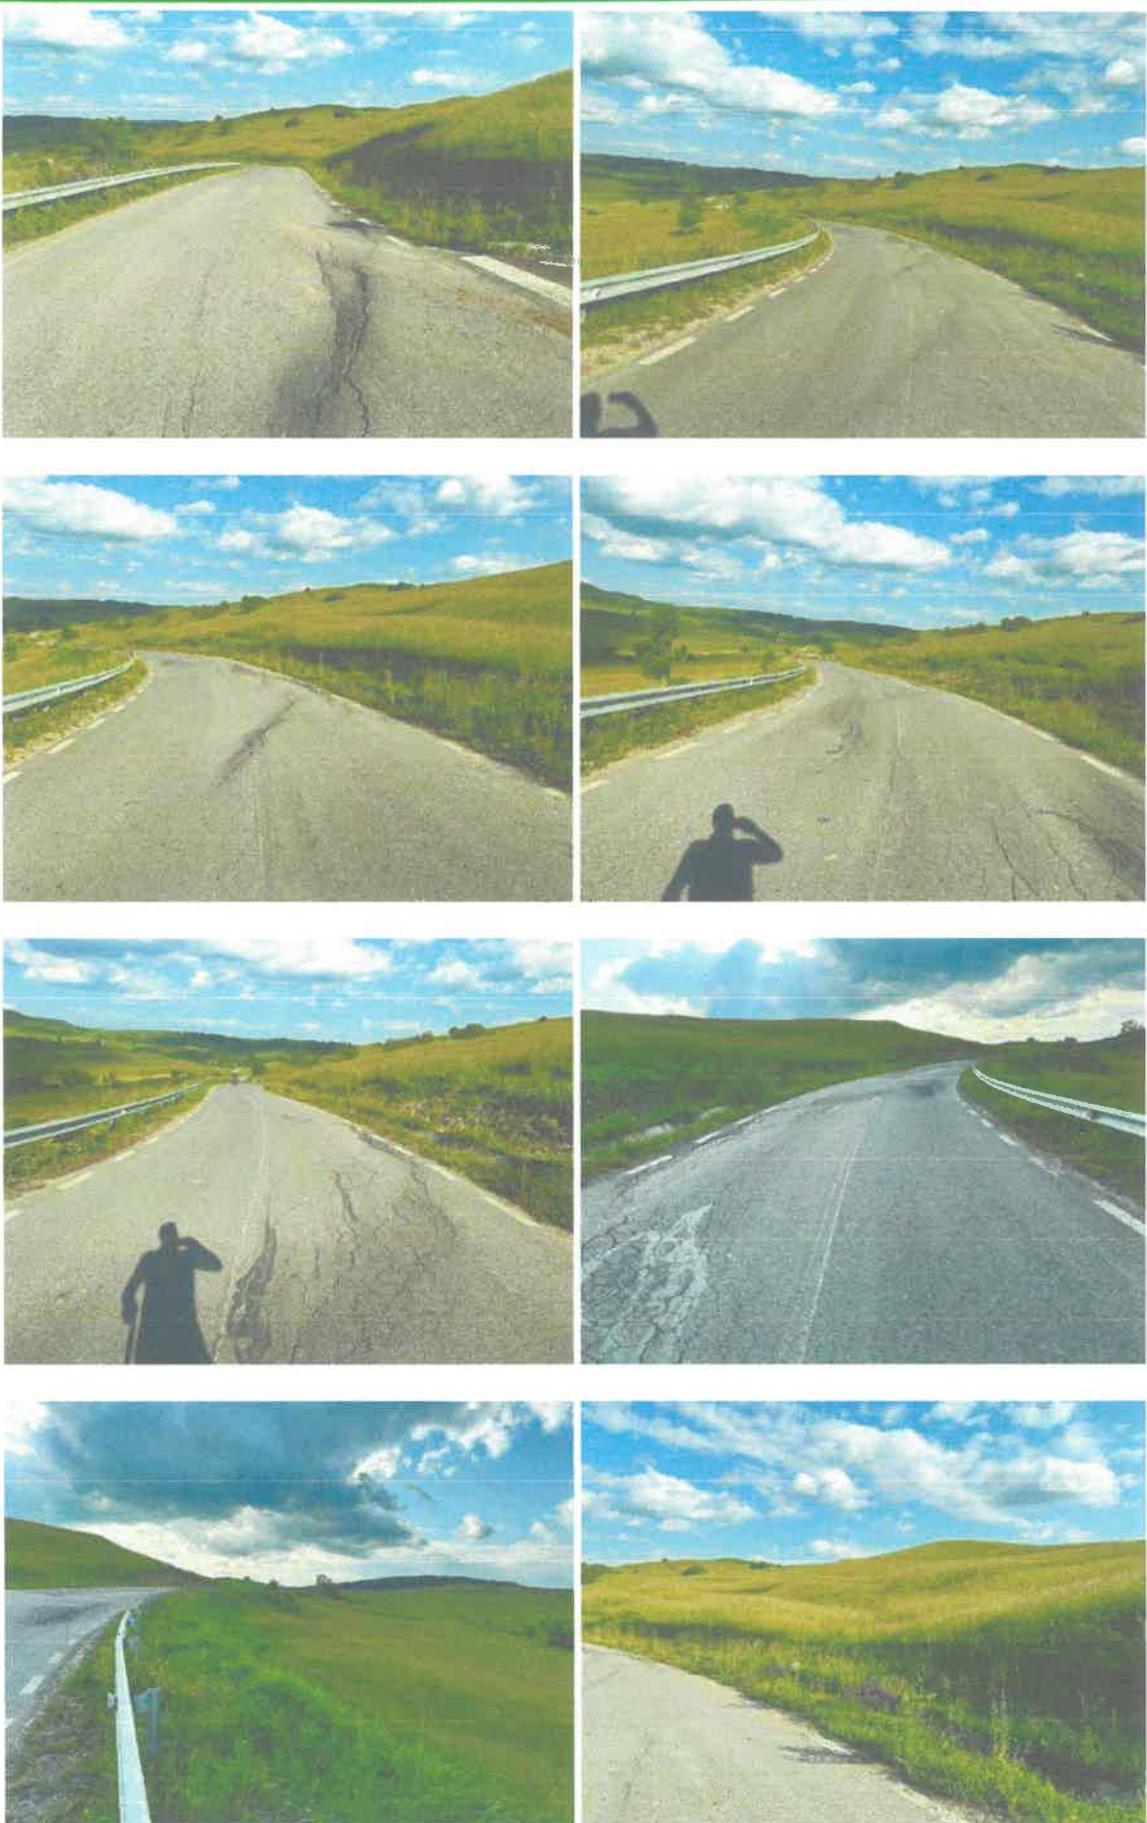
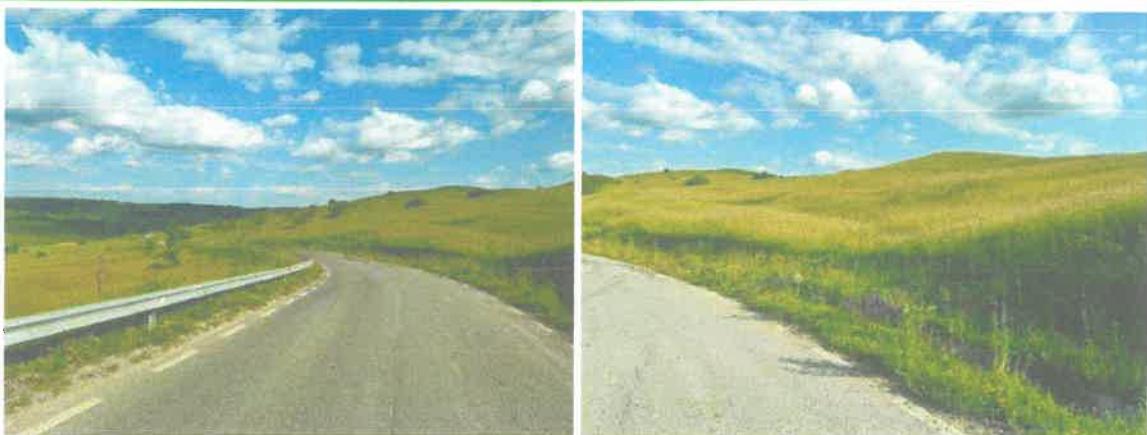
Zona 10 – km 69+630 – 69+750 – L=aprox. 120m

Zonă cu rambleu pe partea stângă și debleu pe partea dreaptă;

Multiple trepte de rupere incipiente cu dezvoltare din zona de debleu spre axul drumului ce se întind pe toți cei 120m;

Ebulmente în versantul de rambleu;

Versant de debleu deosebit de vălurit;
