## EXPERTIZĂ TEHNICĂ, cerință tehnică Af **"REFACERE ȘI CONSOLIDARE CORP DRUM, PE DJ 135, KM 63+957 – 73+297"**

BENEFICIAR: CONSIGLIUL JUDEȚEAN HARGHITA

AMPLASAMENTUL LUCRĂRII: DJ 135, KM 63+957 – 73+297, JUDEȚUL HARGHITA

Nr. 3690/MAI/2023

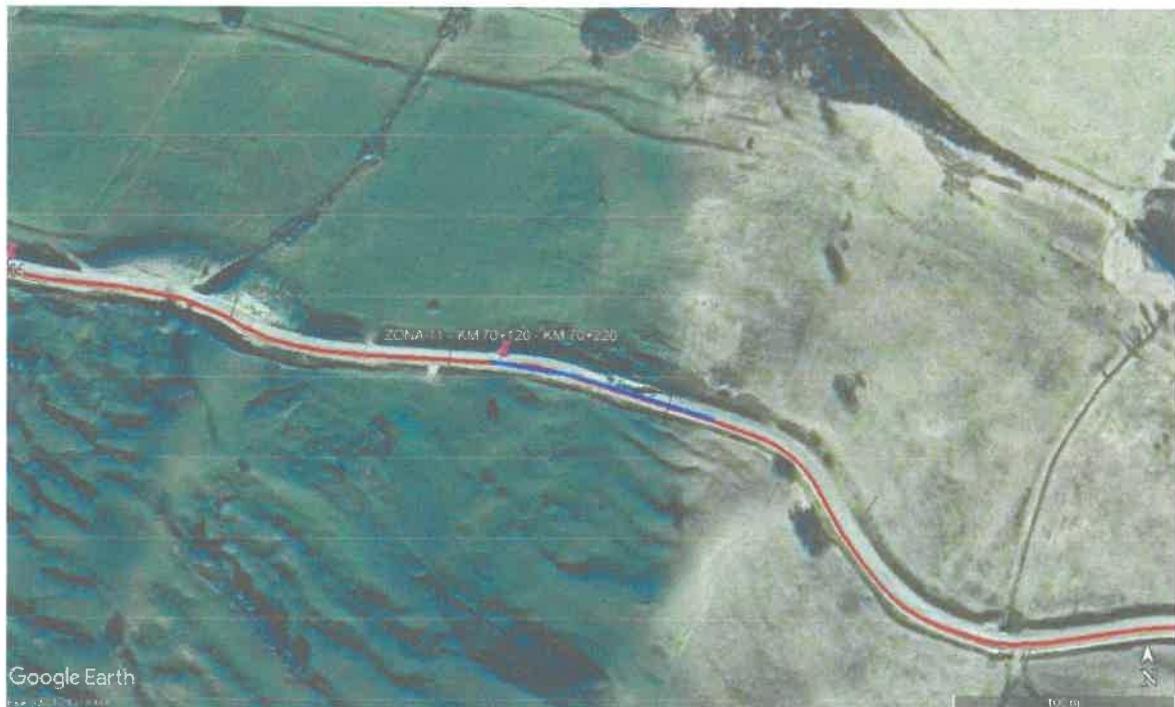
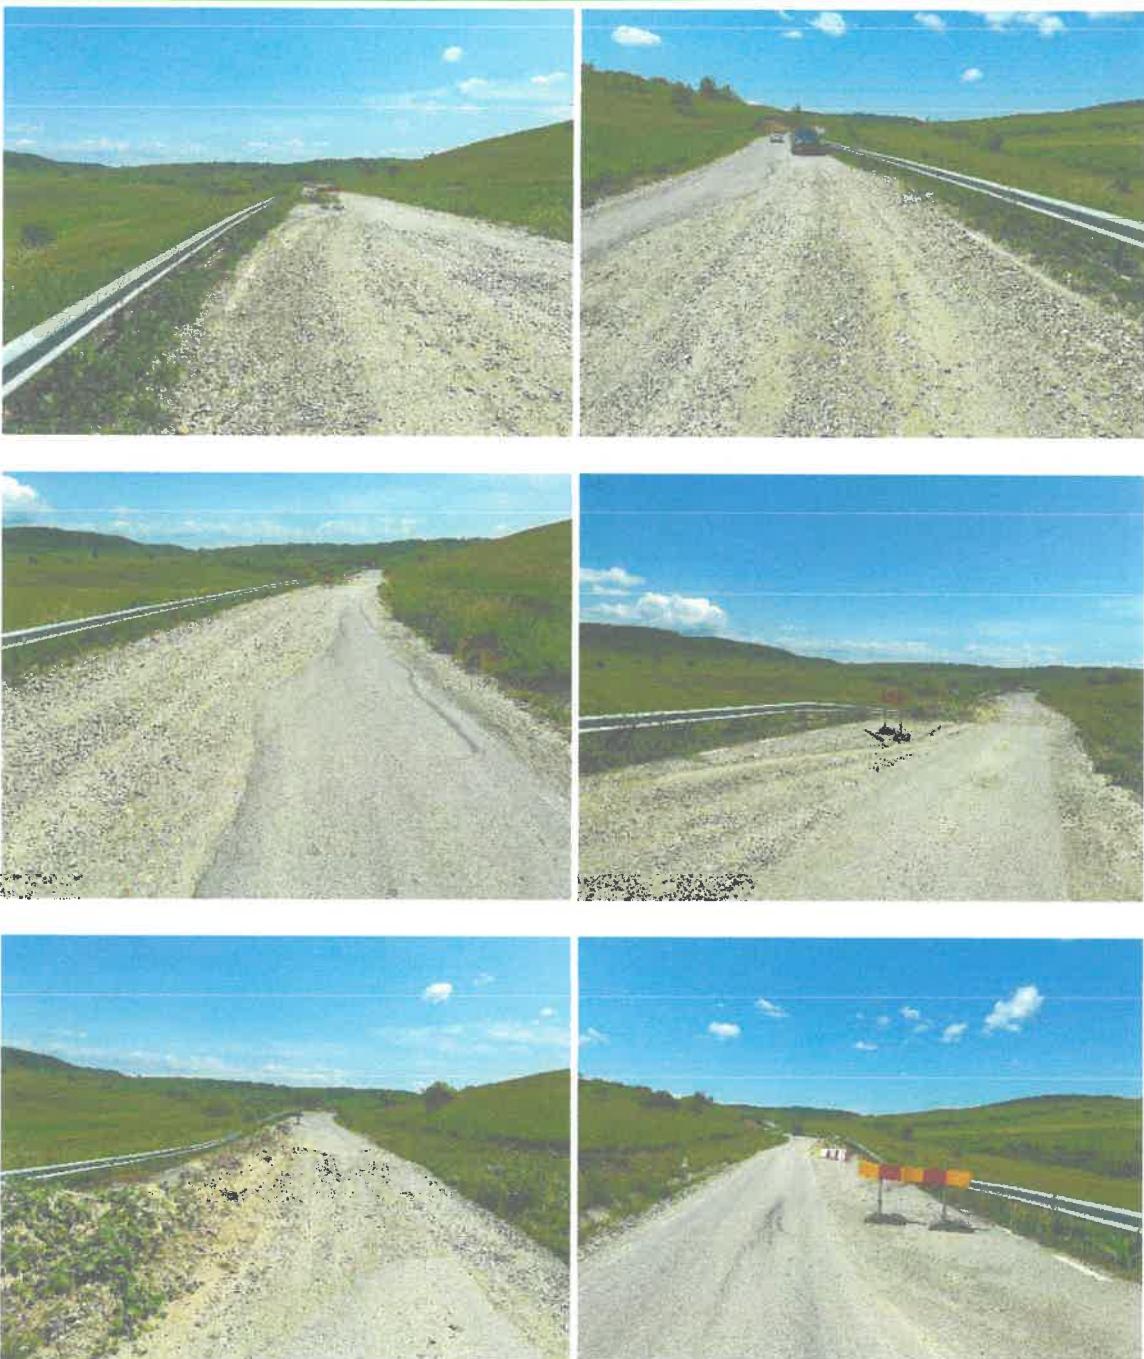
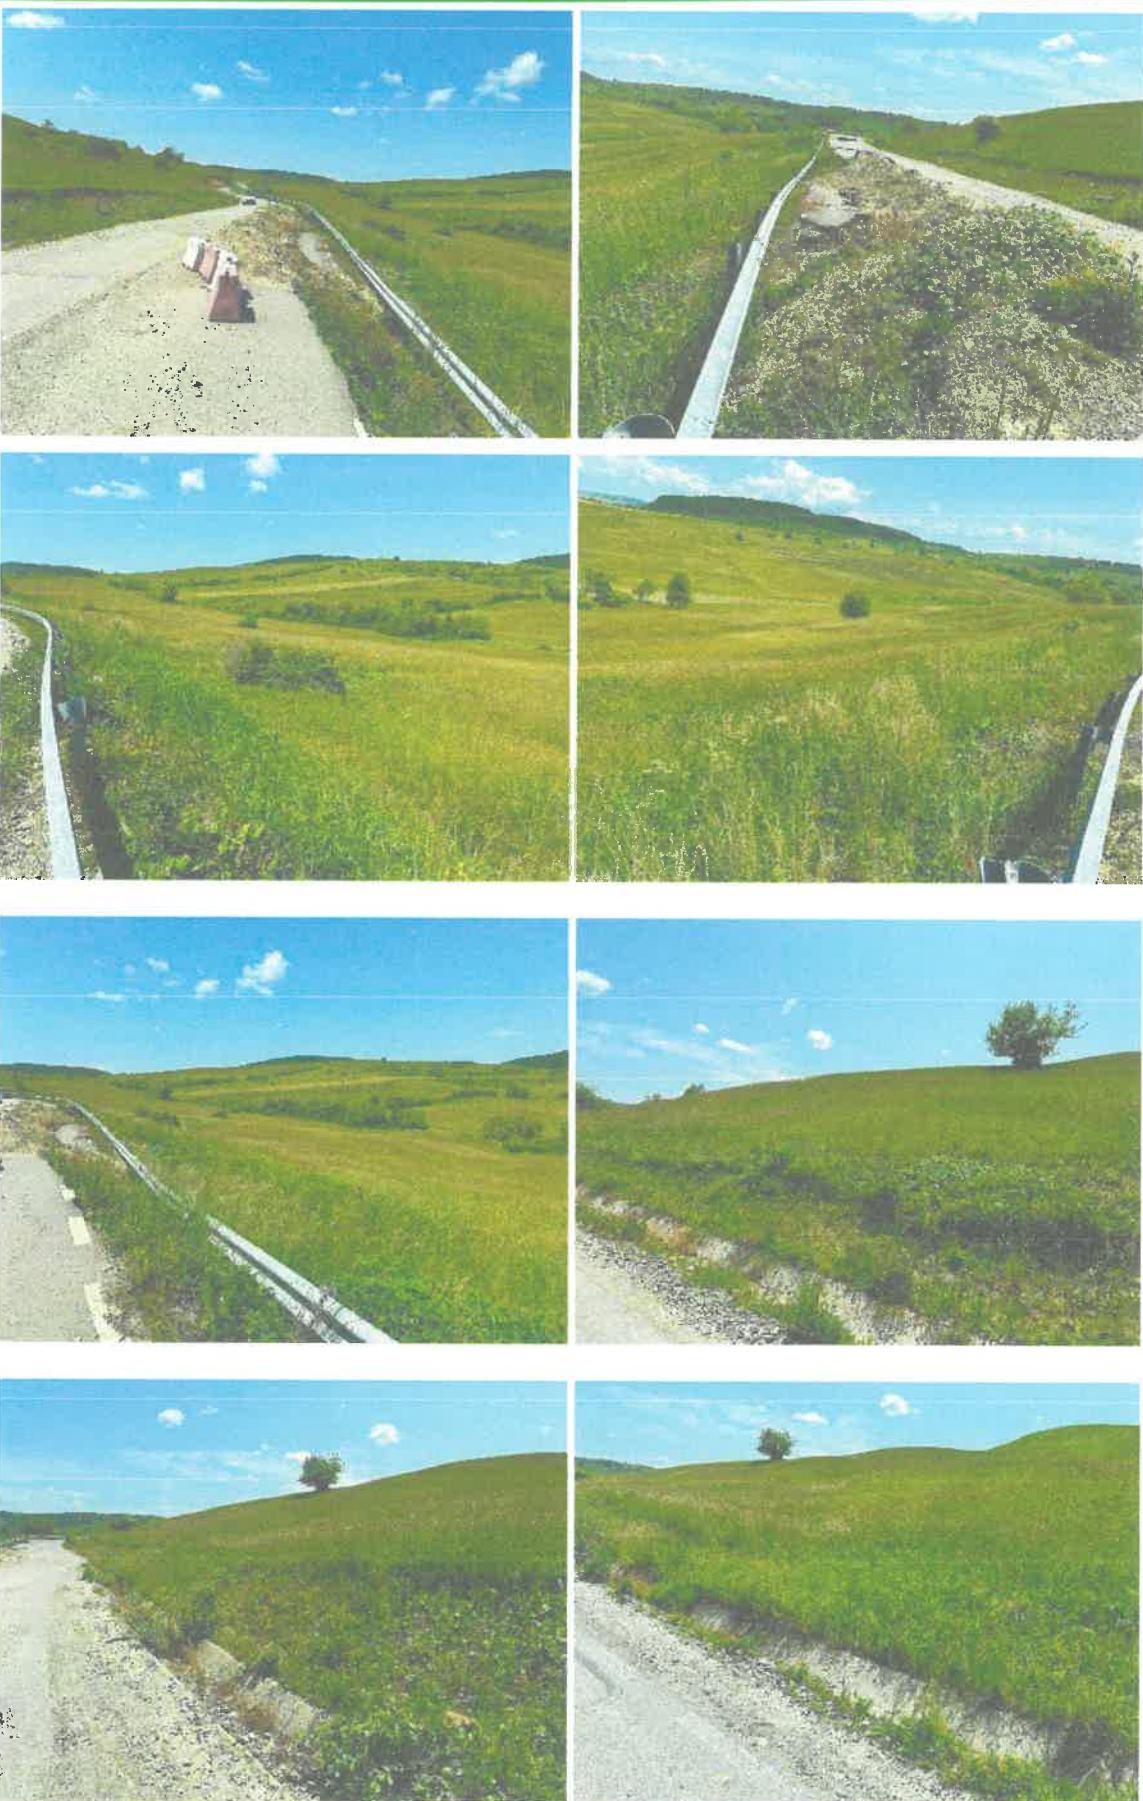
Zona II – km 70+120 – 70+220 – L=aprox. 100m HG

Zonă cu rambleu pe partea stângă și debleu pe partea dreaptă;

Zonă decopertată și refăcută cu aport de umplutură din material granular cu treaptă de rupere dezvoltată din zona de debleu spre axul drumului;

Ebulmente în versantul de rambleu;

Versant de debleu vălurit;

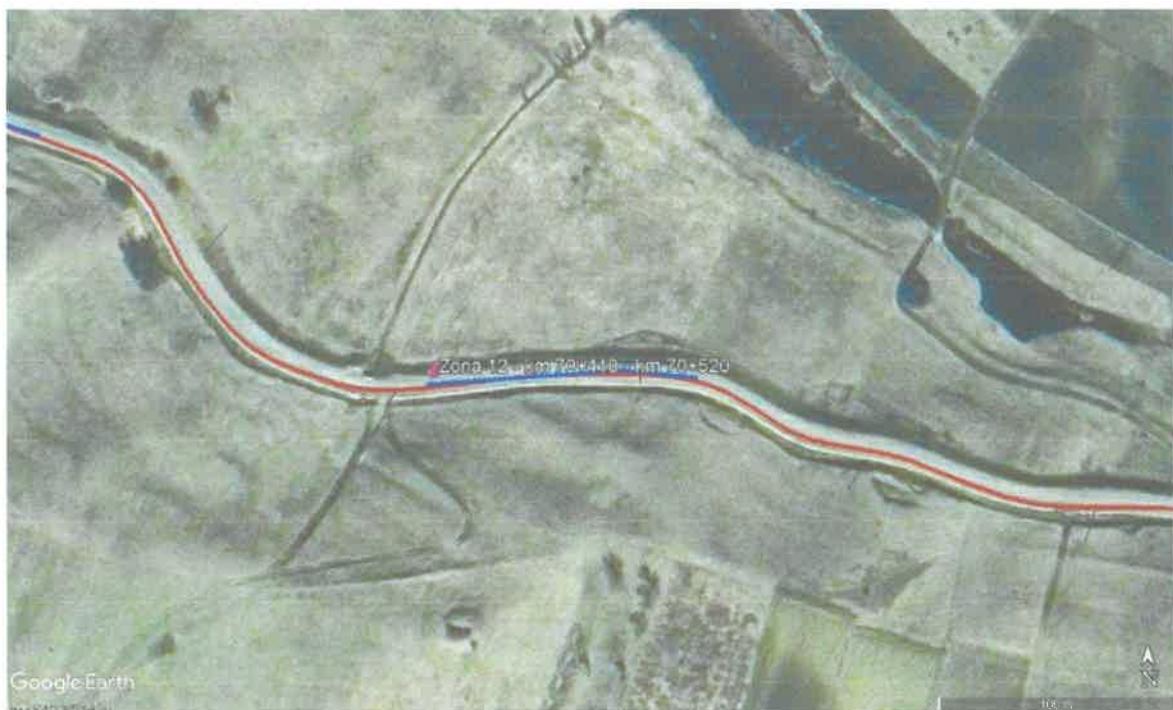
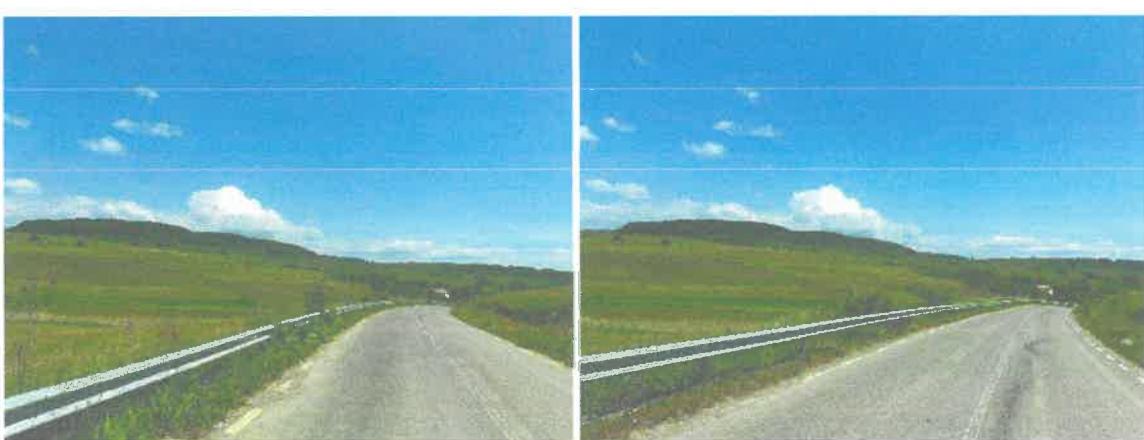
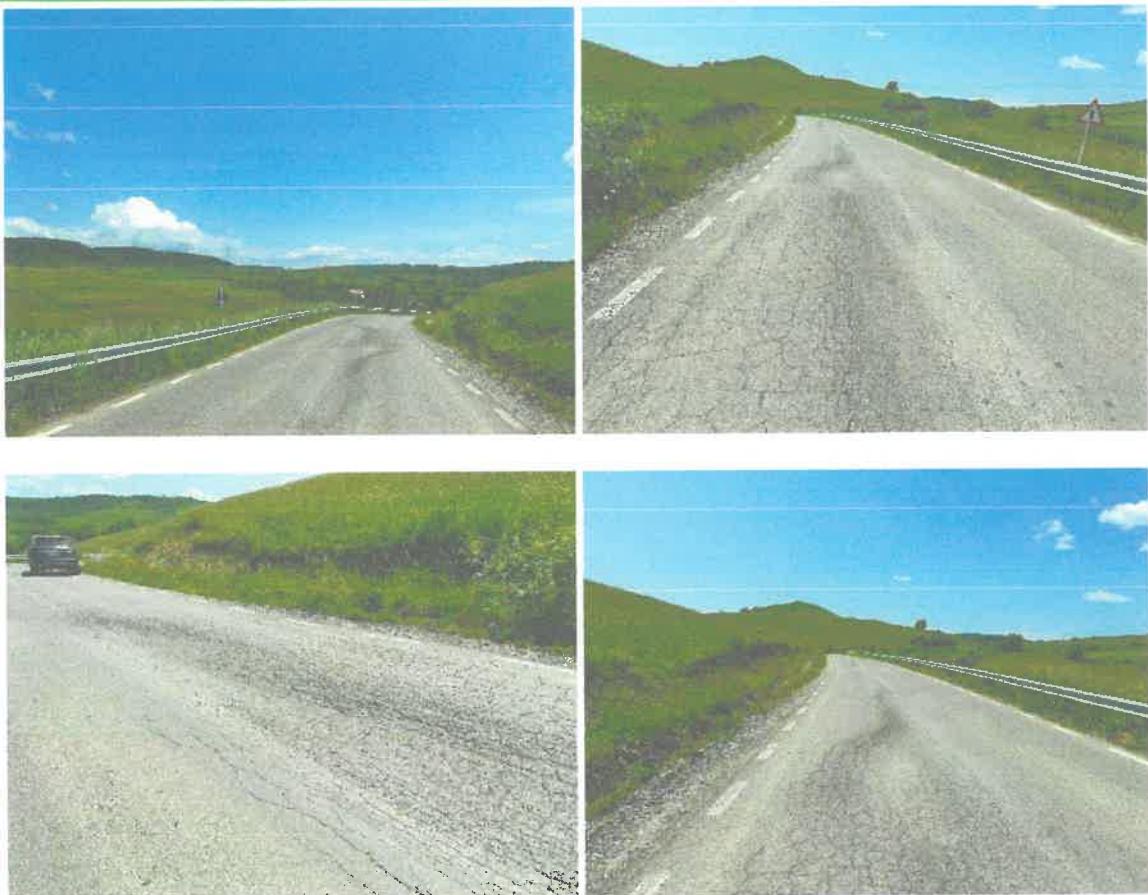
Zona 12 – km 70+410 – 70+520 – L=aprox. 110m

Zonă cu rambleu pe partea stângă și debleu pe partea dreaptă;

Tasări, crăpături, burdușiri și fisuri longitudinale din axul drumului spre zona de rambleu;

Ebulmente în versantul de rambleu;

Versant de debleu vălurit;

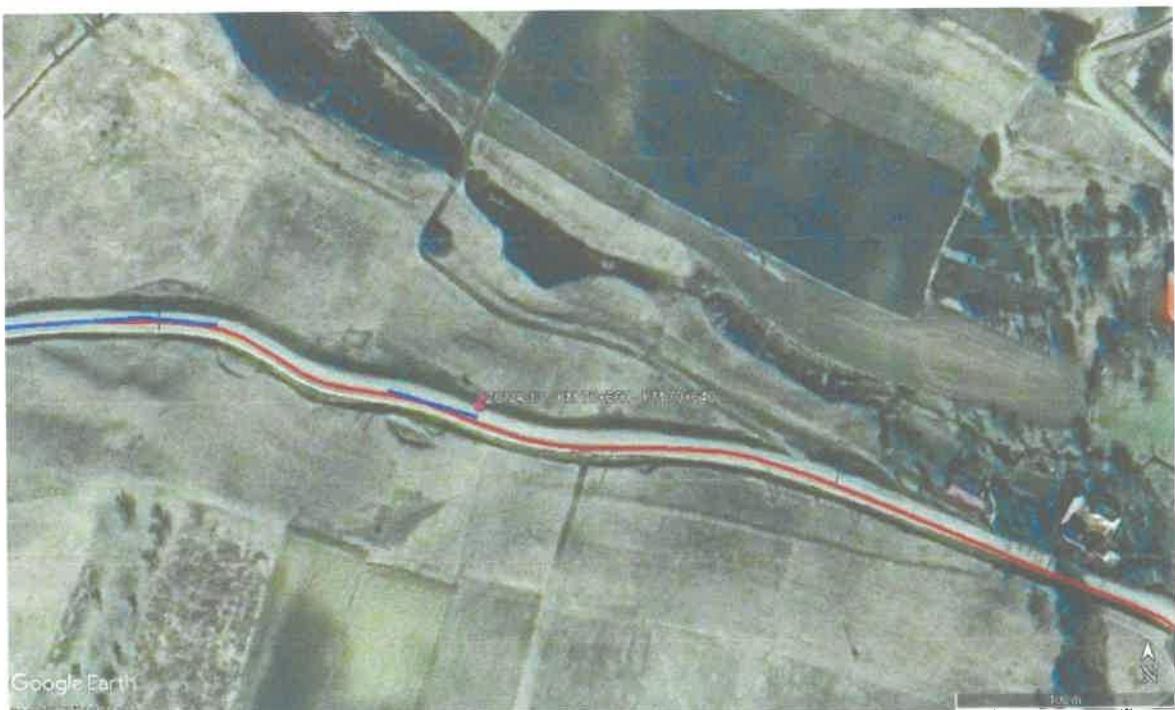
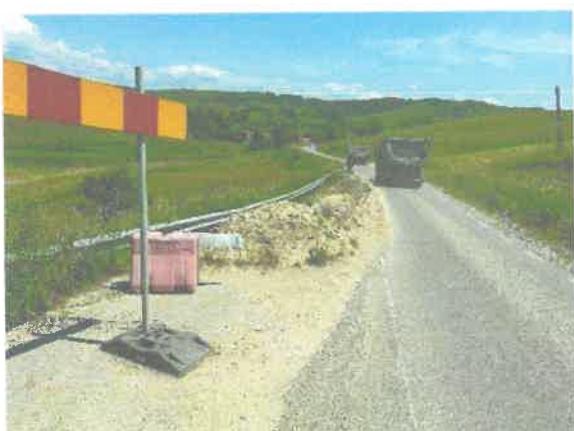
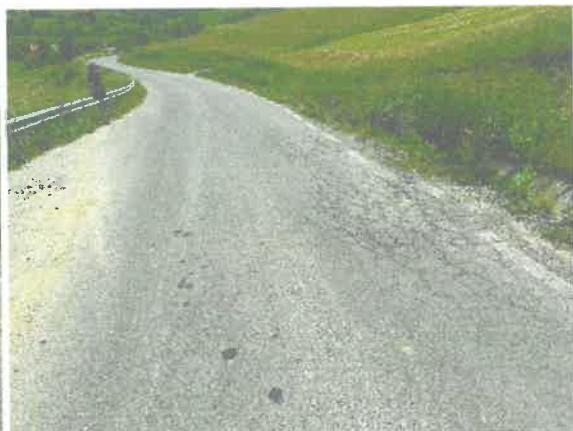
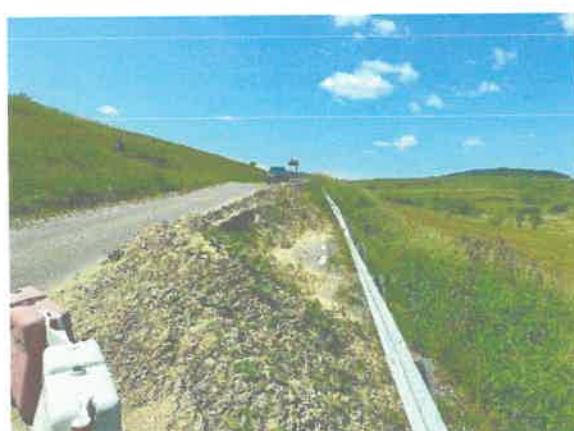
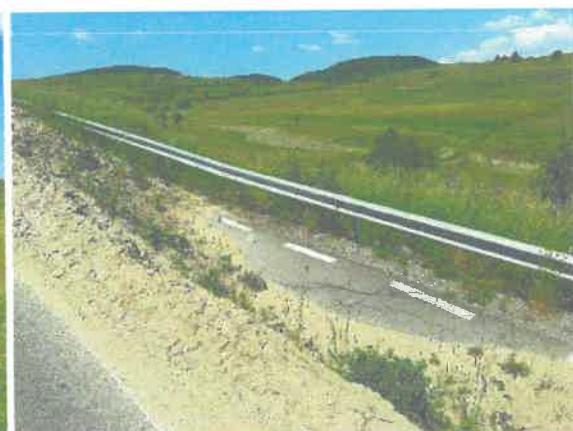
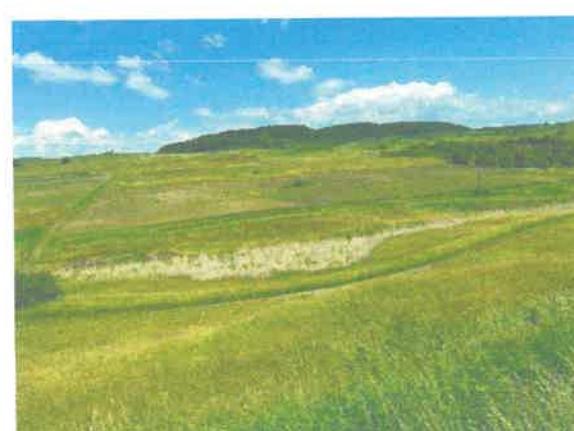
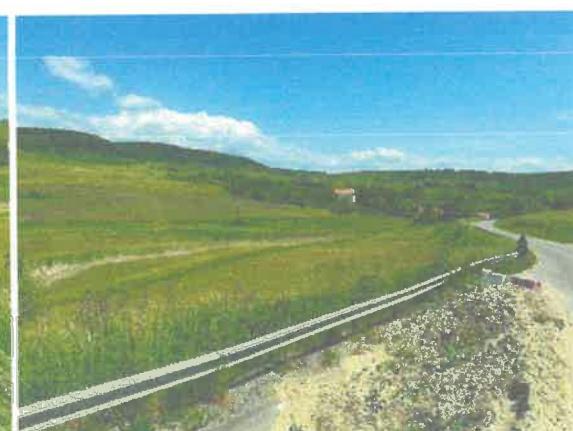
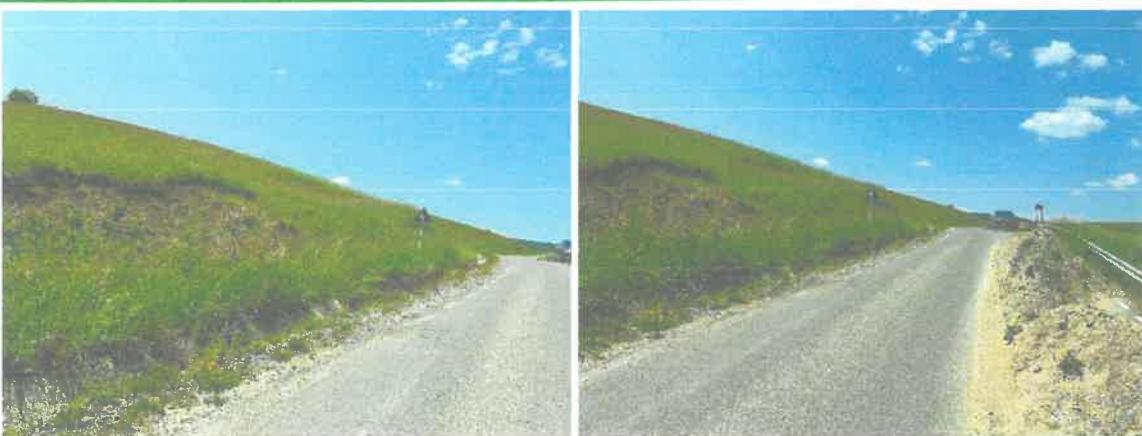
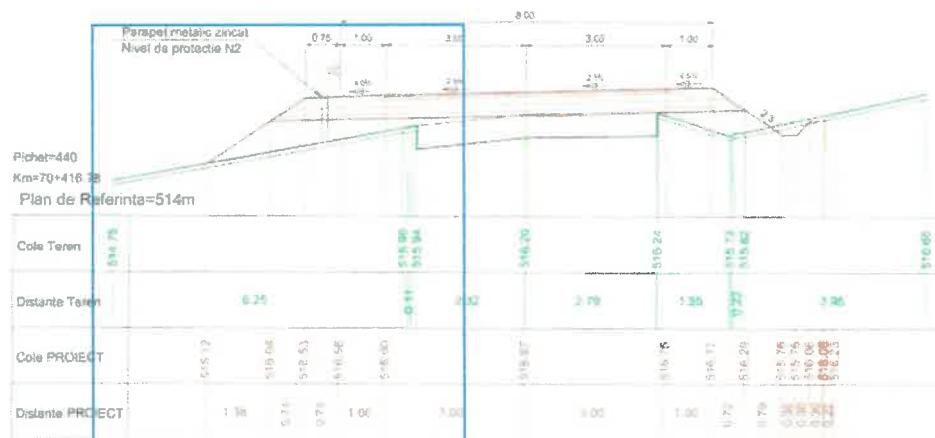
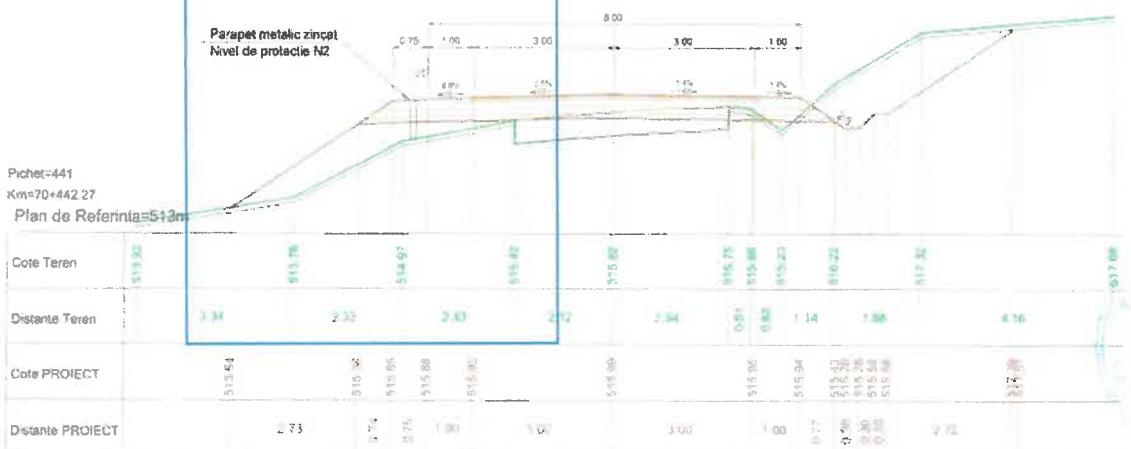
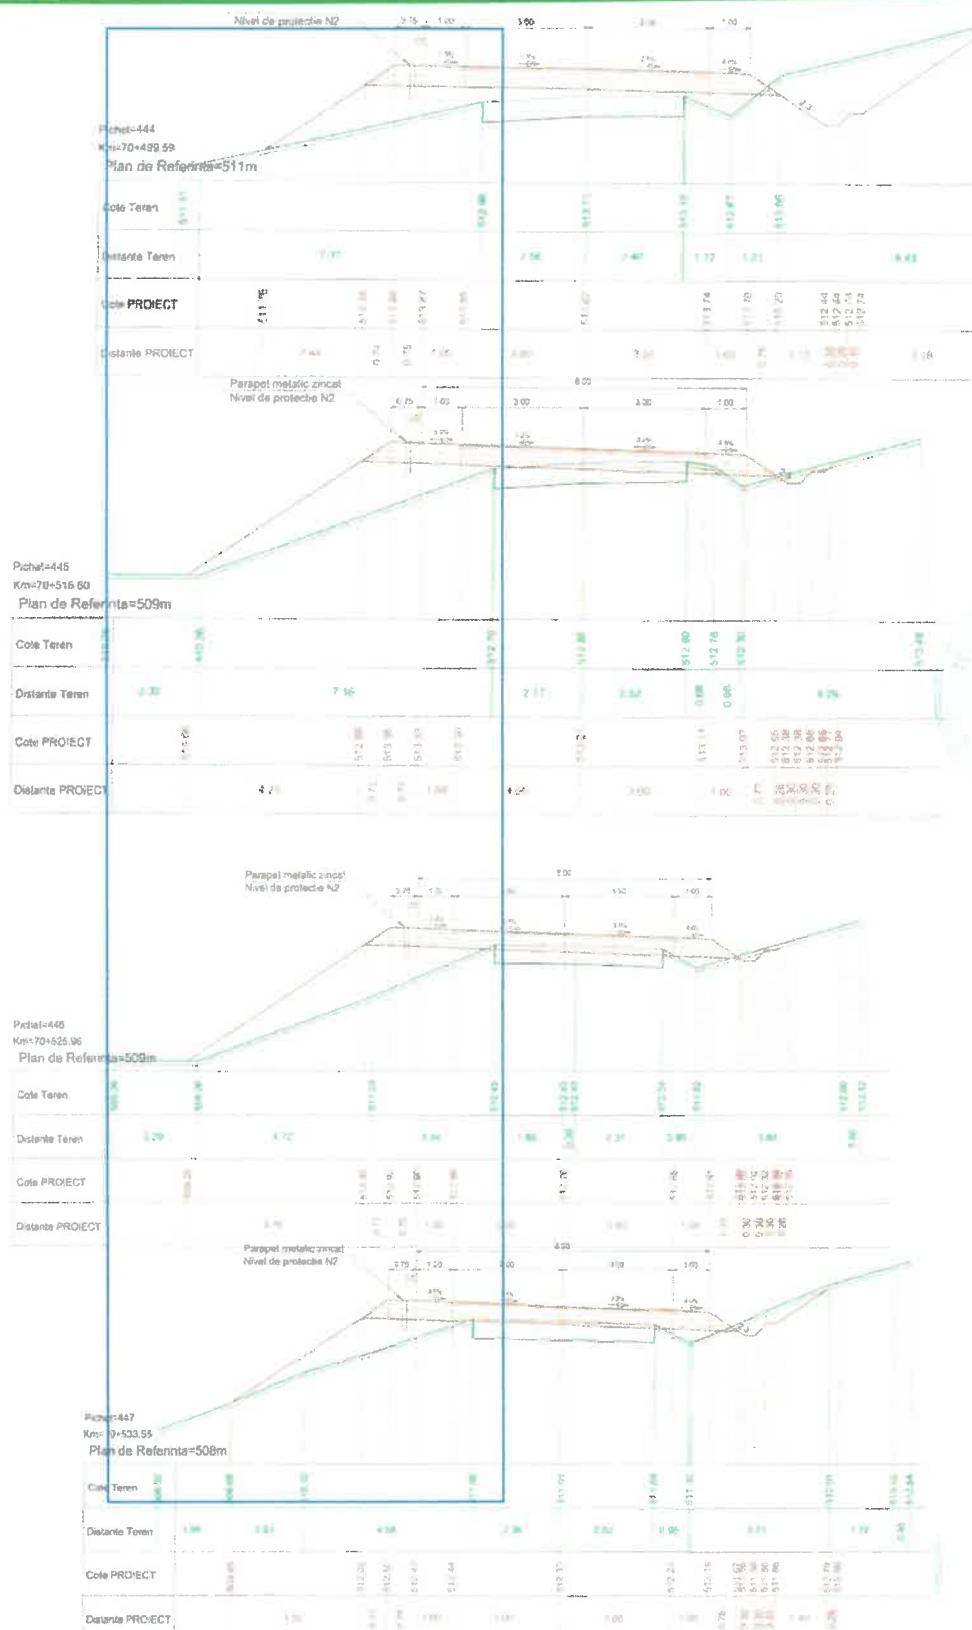
Zona 13 – km 70+410 – 70+520 – L=aprox. 110m

Zonă cu rambleu pe partea stângă și debleu pe partea dreaptă;

Cedare în corpul drumului pe aproximativ  $\frac{1}{2}$  din lățimea drumului cu treaptă de rupere și o diferență de nivel de aproximativ 40cm;

Ebulmente în versantul de rambleu;

Versant de debleu vălurit;

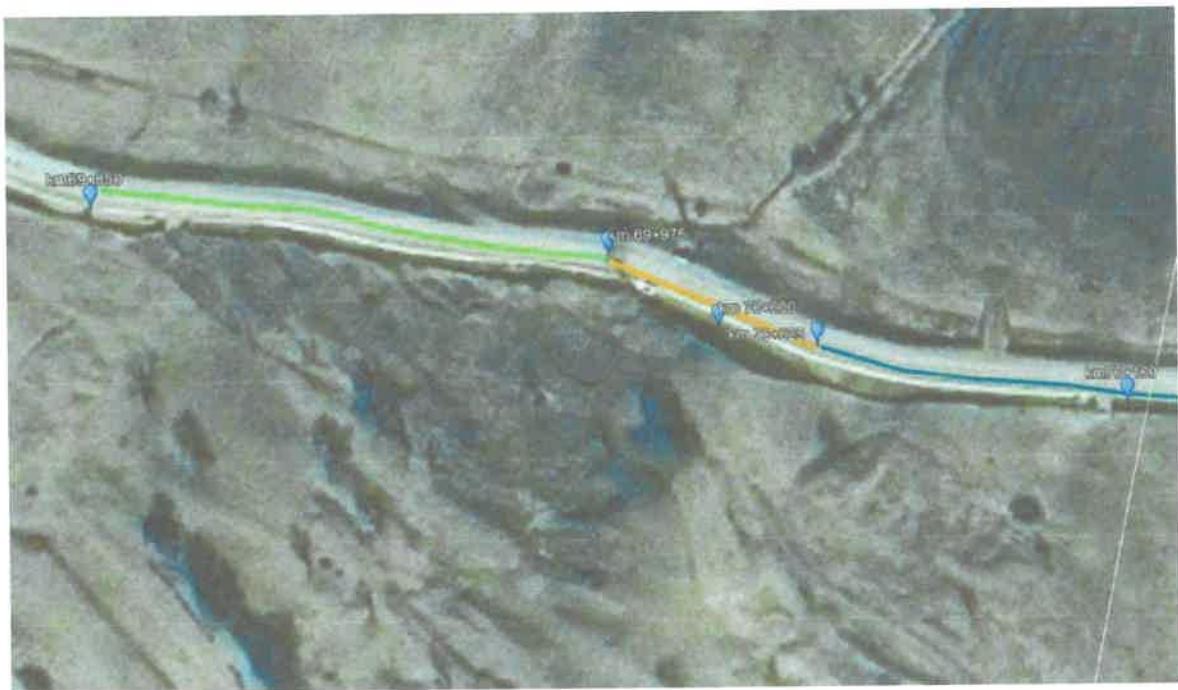
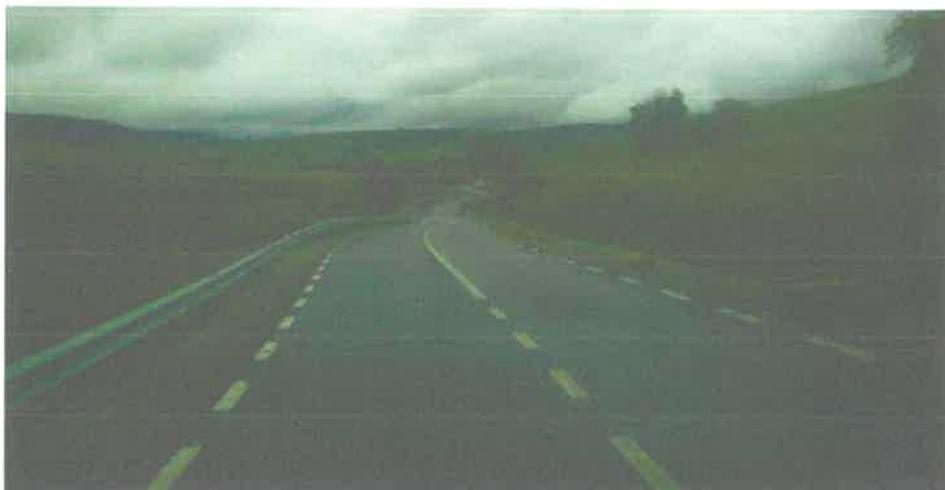
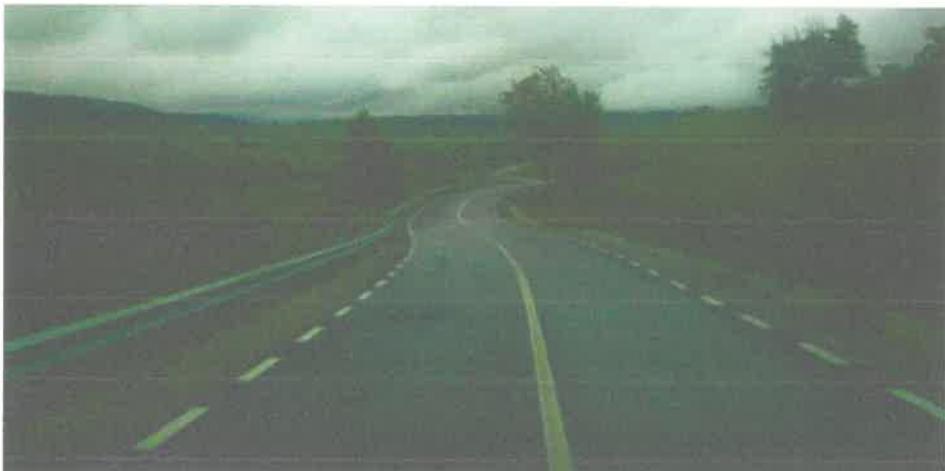
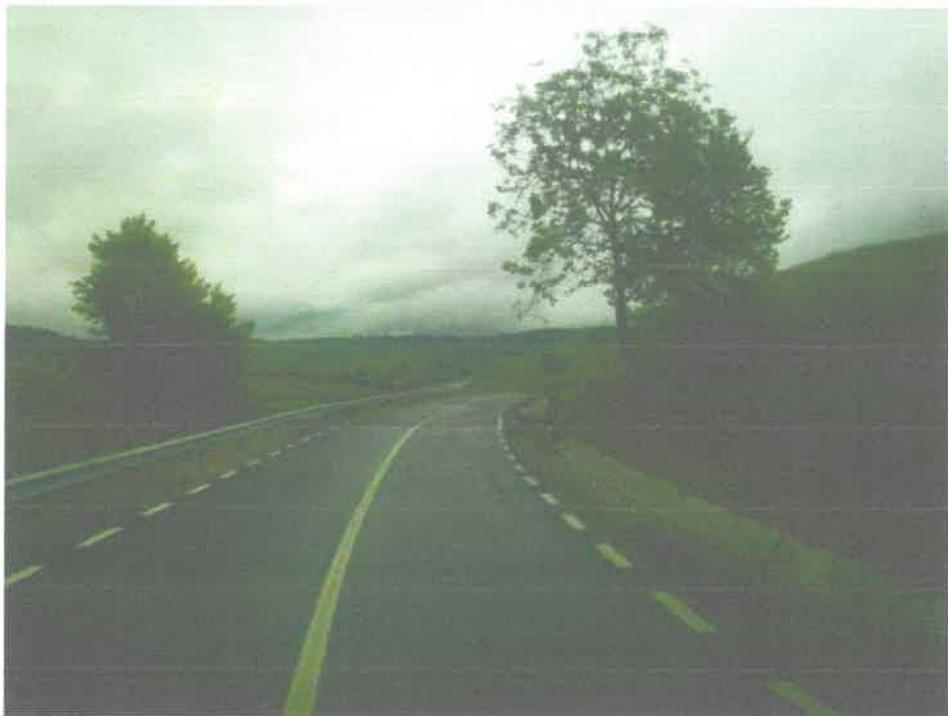
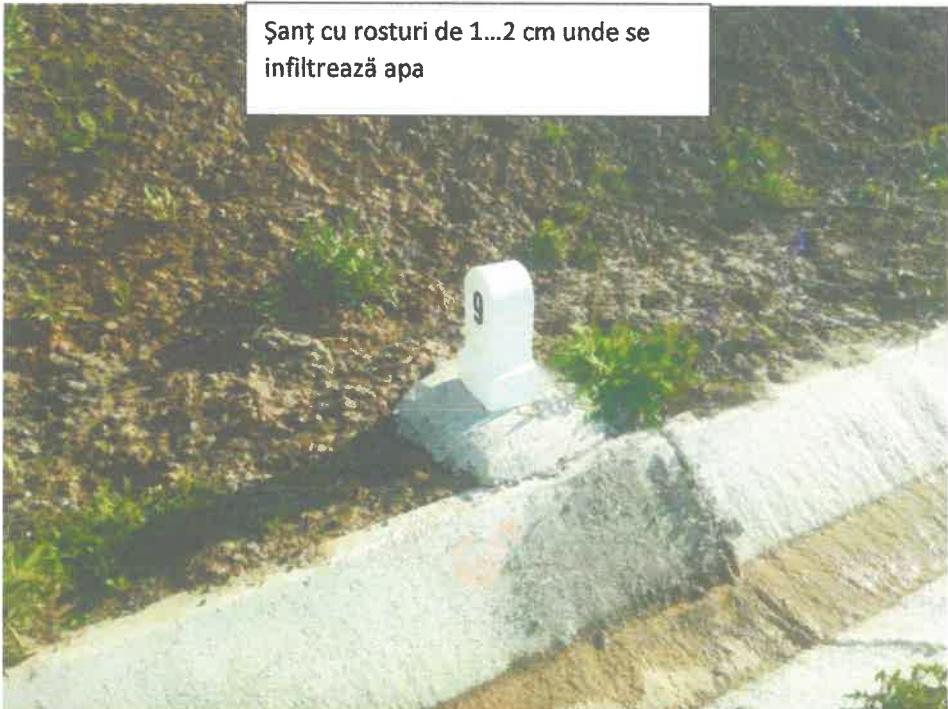
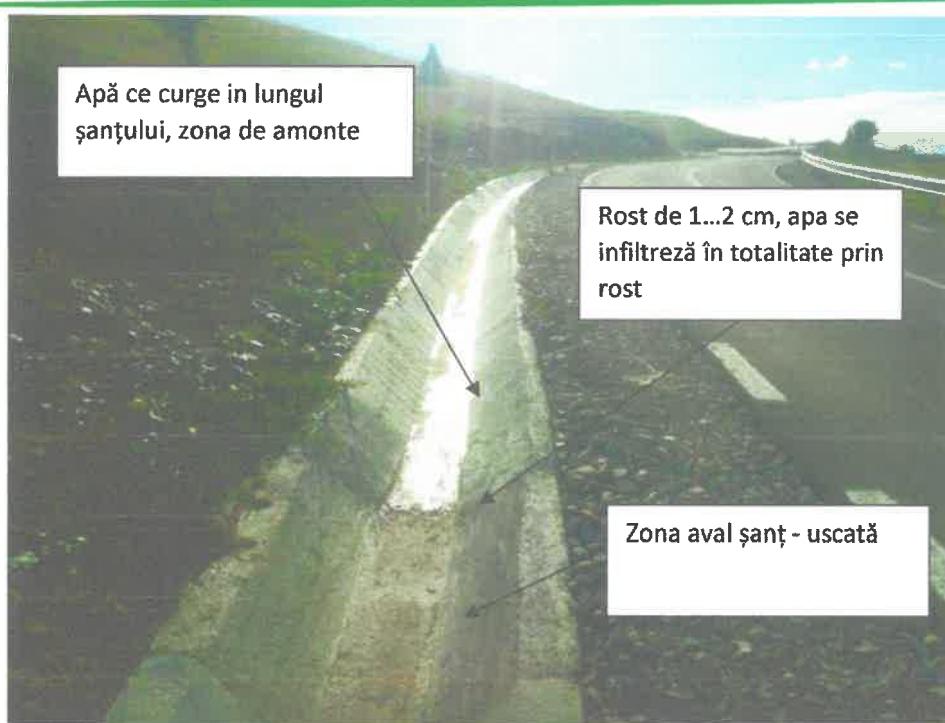
*Zona 1. Km 69+850 – km 69+975*

- Pe zona de rambleu nu au fost identificate elemente care să pună în evidență existența unor alunecări mai vechi sau alunecări noi aflate la un stadiu incipient;
- Corpul drumului nu prezintă fisuri sau crăpături;
- Pe zona de debleu, a fost identificat un taluz afectat de forme de eroziune, iar șanțul din beton existent, este crăpat pe alocuri. Apa provenită de pe taluz antrenează particule fine și există riscul de colmatare a șanțului. O parte din apa colectată de șanț se infiltrează prin zonele cu crăpături;
- Atât în zona de aval cât și pe zona de amonte, ortofotoplanurile pun în evidență un aspect frământat al versantului;
- Șanțul prezintă în zona rosturilor distanțe de aprox. 1..2cm prin care se infiltrează apa în totalitate în zona terasamentului de drum.
