## EXPERTIZĂ TEHNICĂ, cerință tehnică Af **"REFACERE ȘI CONSOLIDARE CORP DRUM, PE DJ 135, KM 63+957 – 73+297"**

BENEFICIAR: CONSIGLIUL JUDEȚEAN HARGHITA

AMPLASAMENTUL LUCRĂRII: DJ 135, KM 63+957 – 73+297, JUDEȚUL HARGHITA

Nr. 3690/MAI/2023

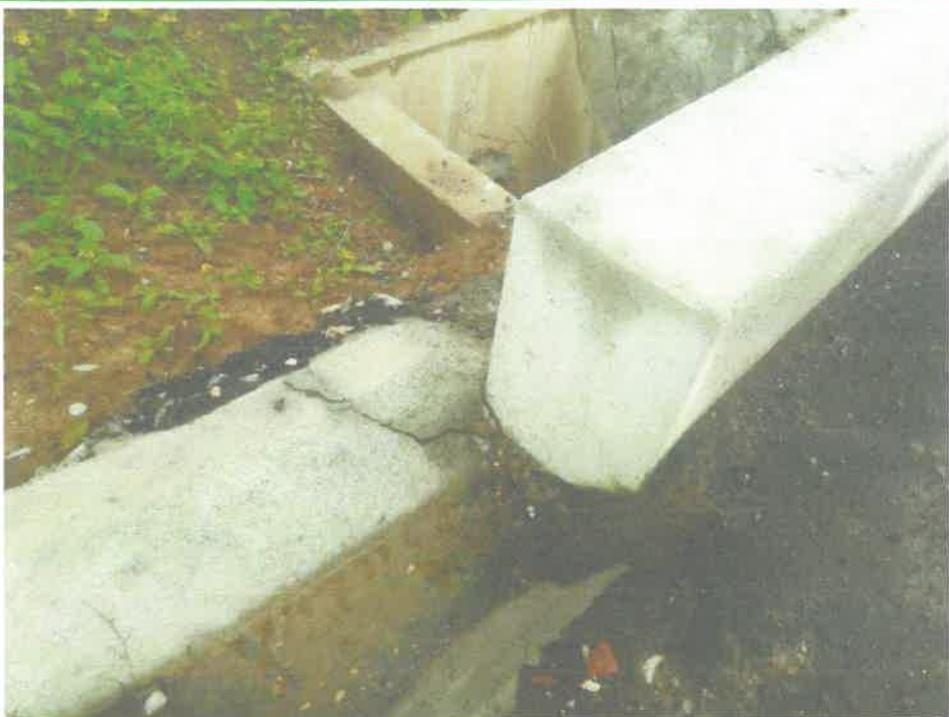
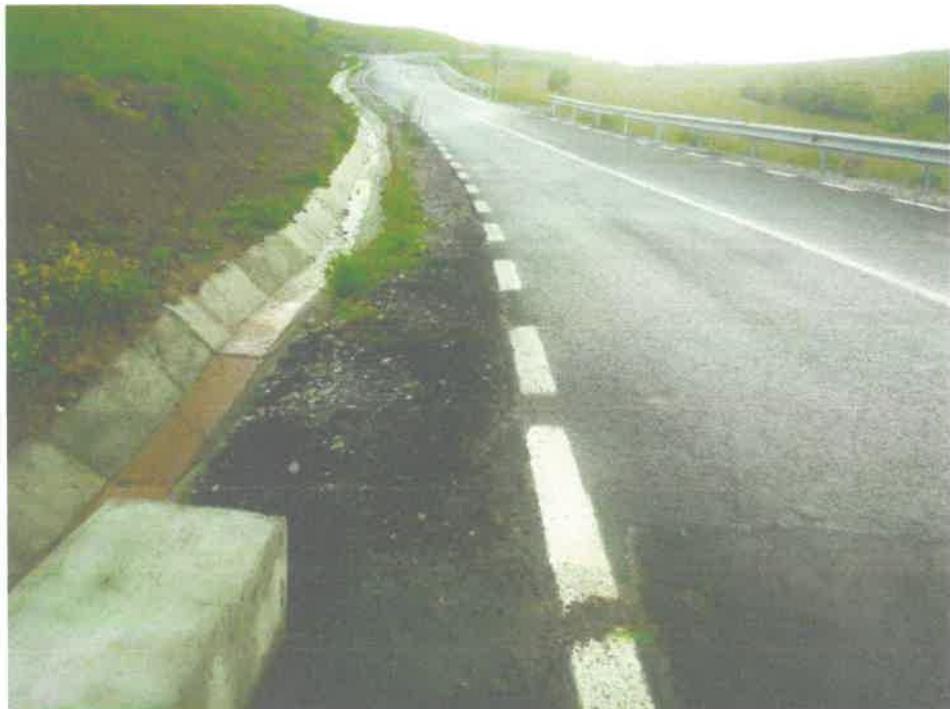
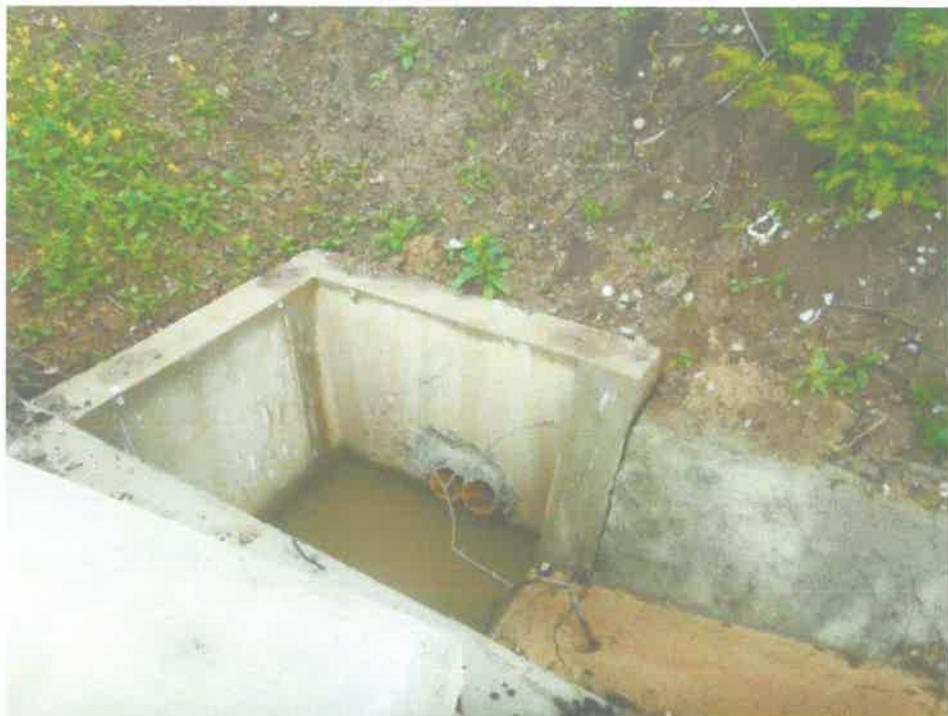
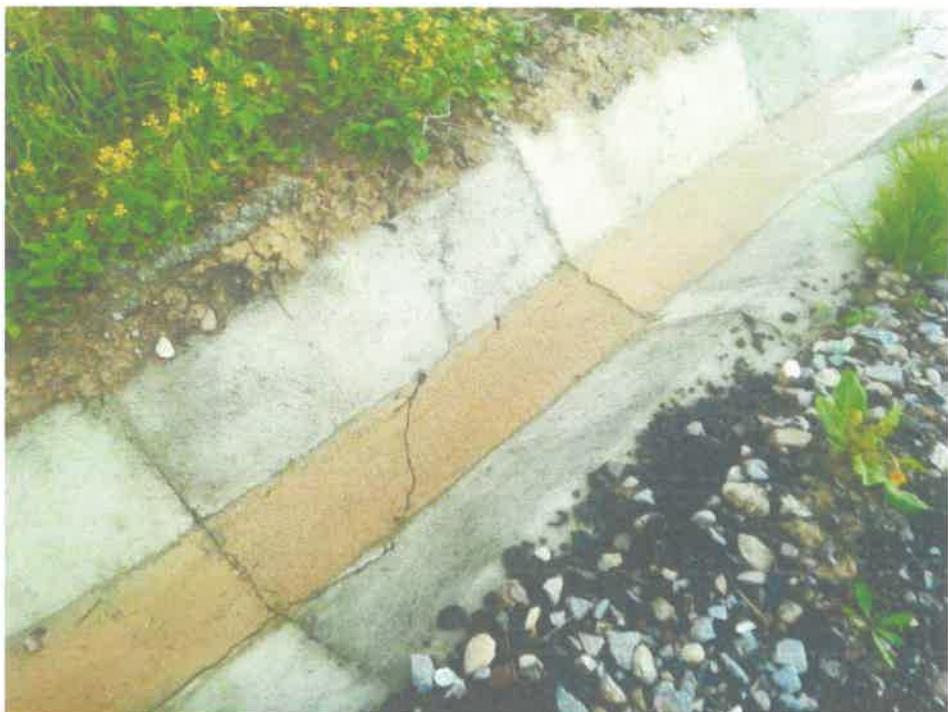
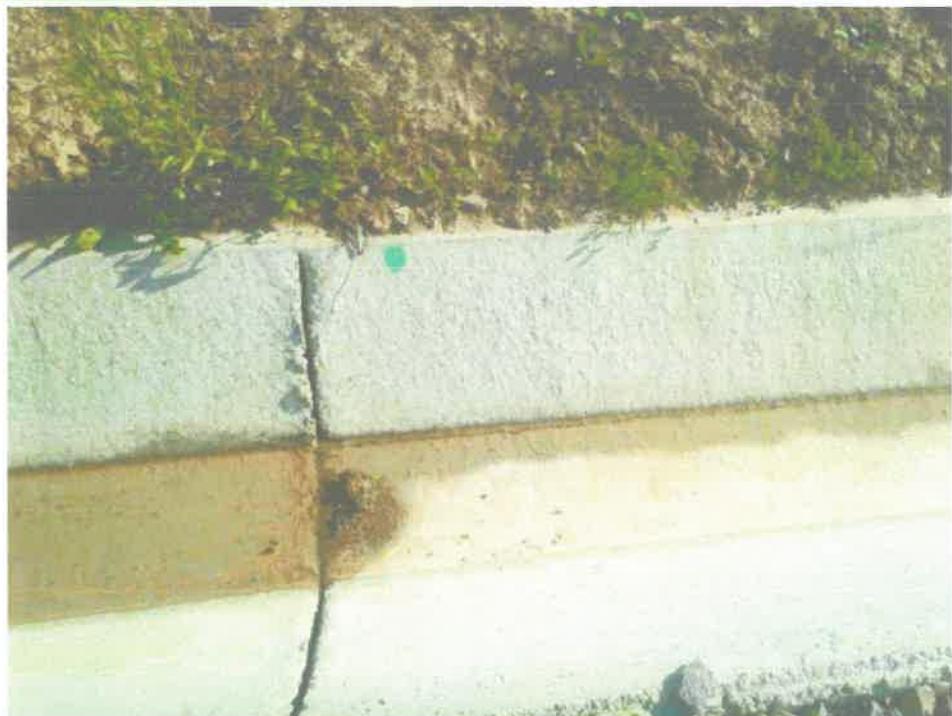
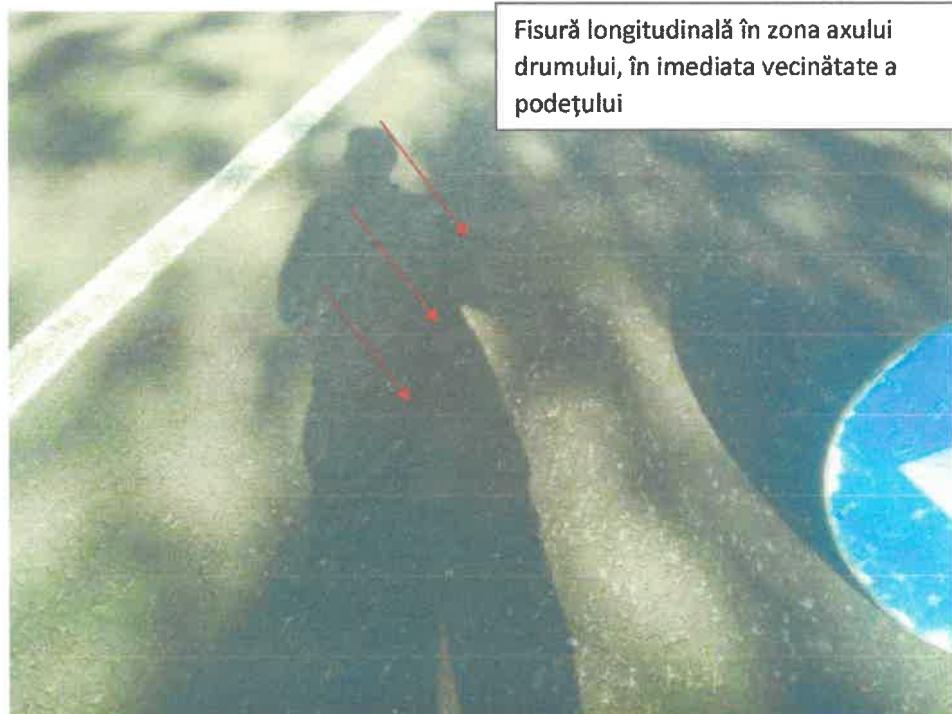
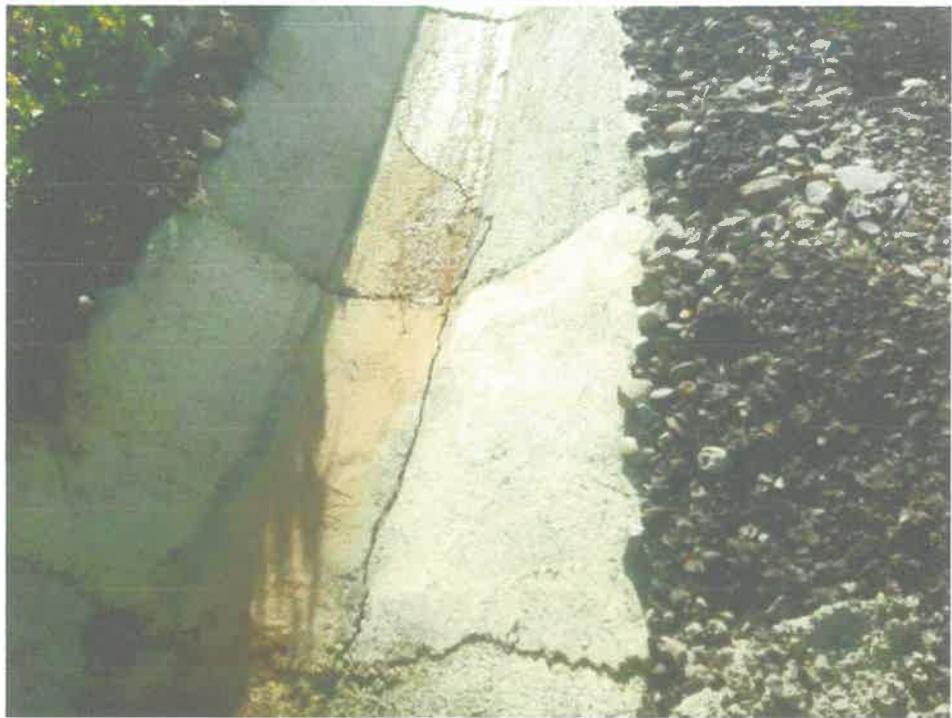
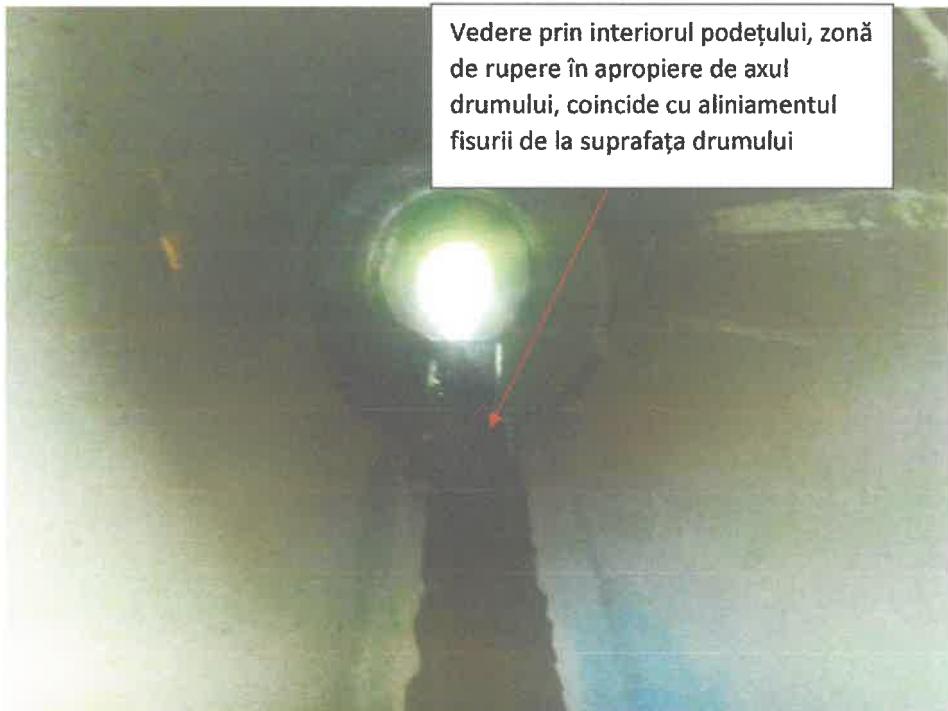
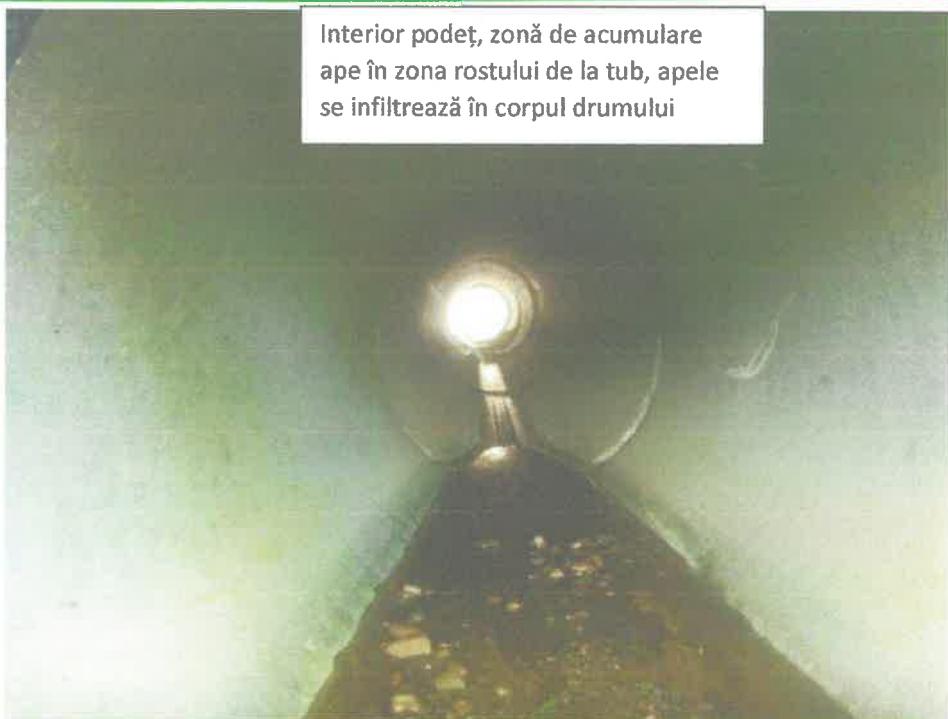
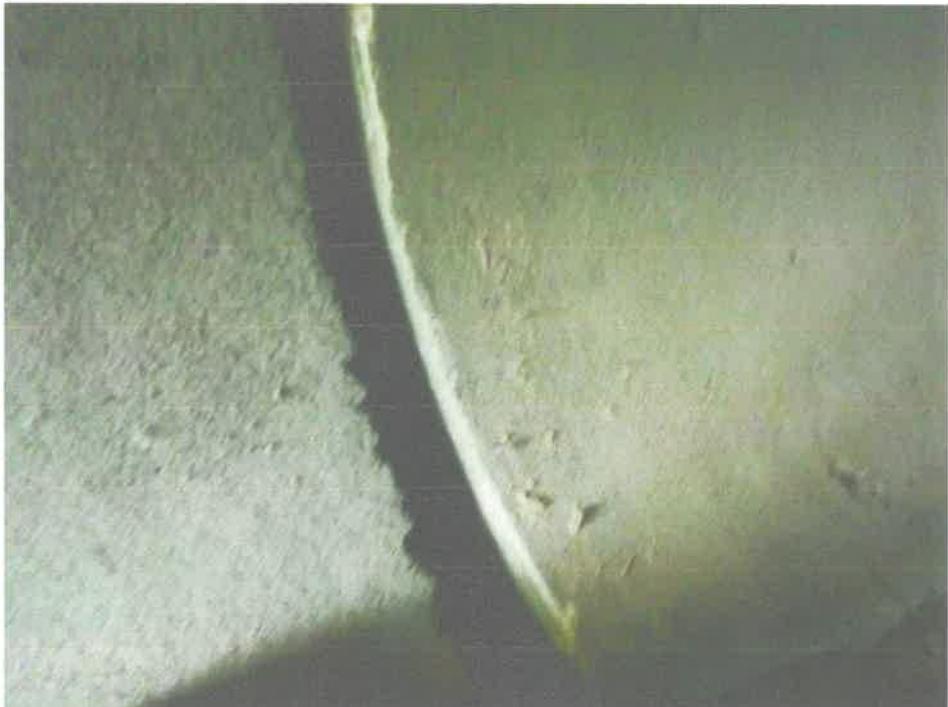
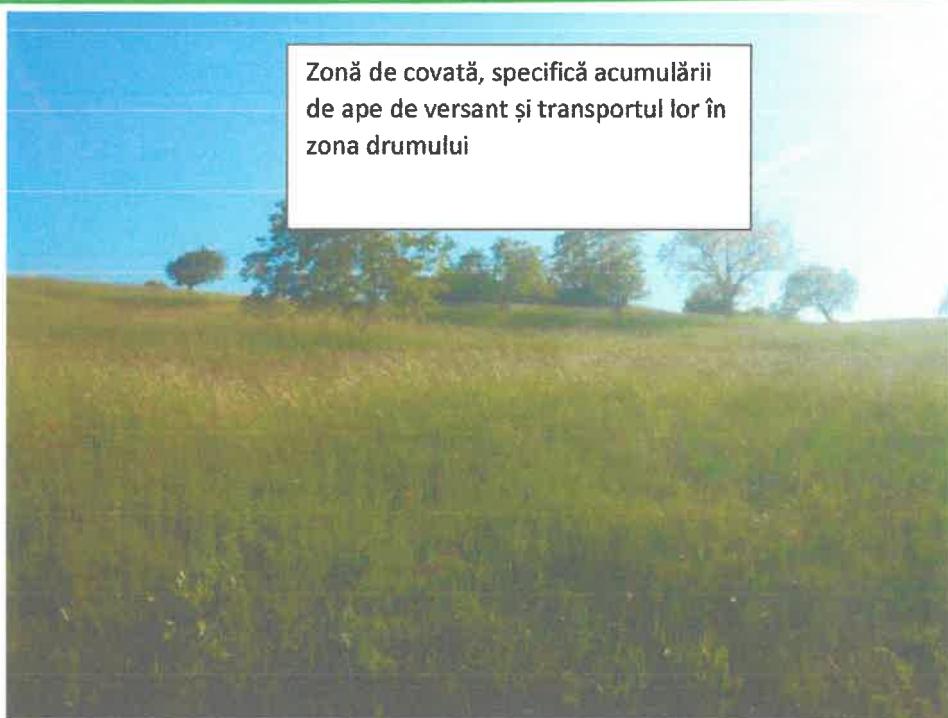
- Podețul existent este afectat de forme de alunecare, fiind vizibile tasări diferențiate, aspect vălurit iar zona a fost reasfaltată;
- Tuburile sunt deplasate iar apa se infiltrează în zona fundației podețului;
- Taluzul de debleu este afectat de forme de eroziune, o parte din materialul erodat a ajuns în secțiunea şanțului;
- Evacuarea podețului nu este amenajată corespunzător, o parte din apele colectate ajung imediat pe taluzul de rambleu și creează riscul de infiltrare – alunecare a taluzului;
- Şanțul din amonte (spre poziția km 69+900) este fisurat iar apa se infiltrează pe sub şanț.

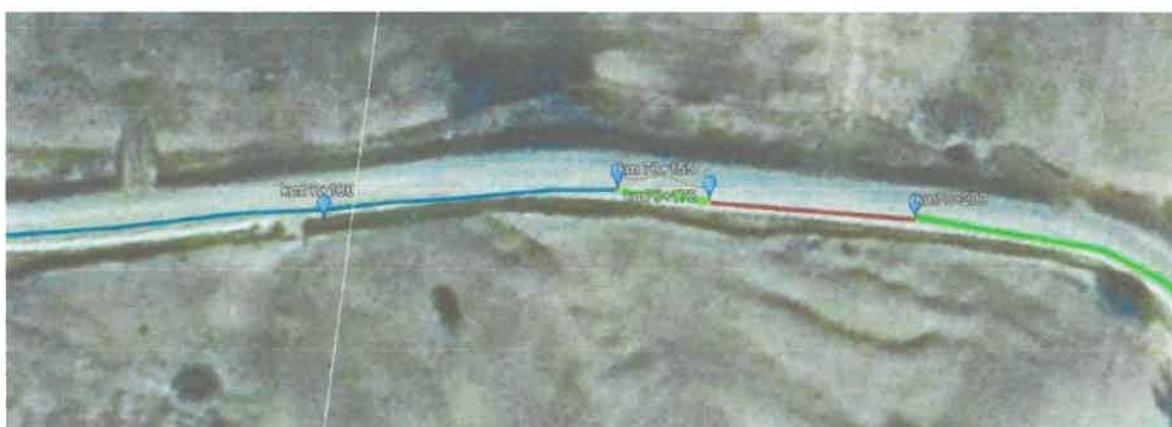
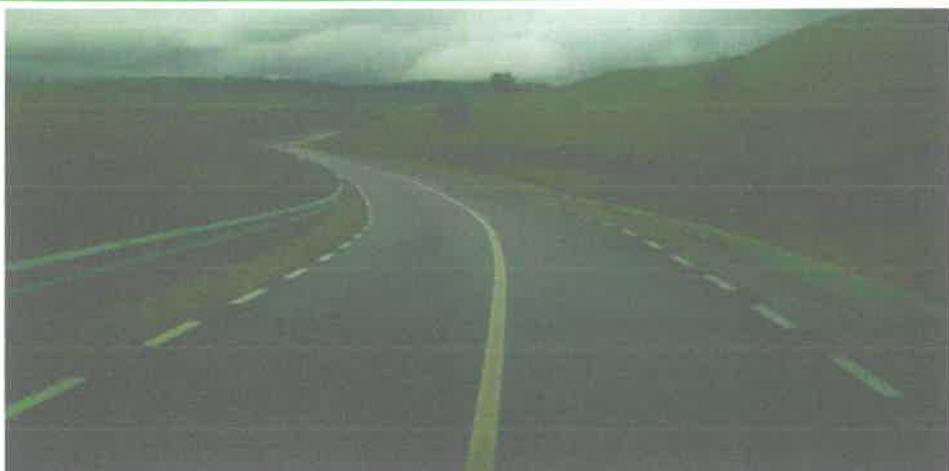
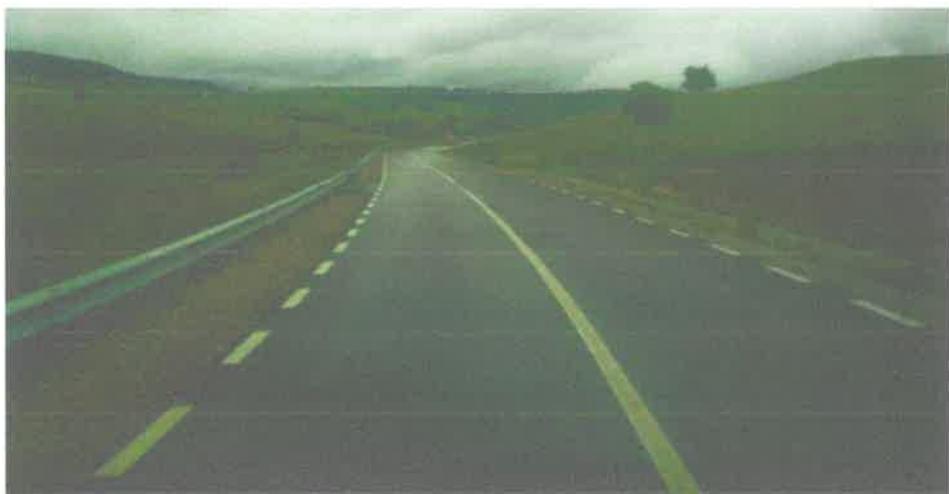
Zona 3. km 70+025 – km 70+155

- Pe zona de rambleu nu au fost identificate elemente clare care să pună în evidență existența unor alunecări mai vechi sau alunecări noi aflate la un stadiu incipient;
- Corpul drumului nu prezintă fisuri sau crăpături;
- Pe zona de debleu, a fost identificat un taluz afectat de forme de eroziune, iar șanțul din beton existent, este crăpat pe alocuri. Apa provenită de pe taluz antrenează particule fine și există riscul de colmatare a șanțului. O parte din apa colectată de șanț se infiltrează prin zonele cu crăpături.

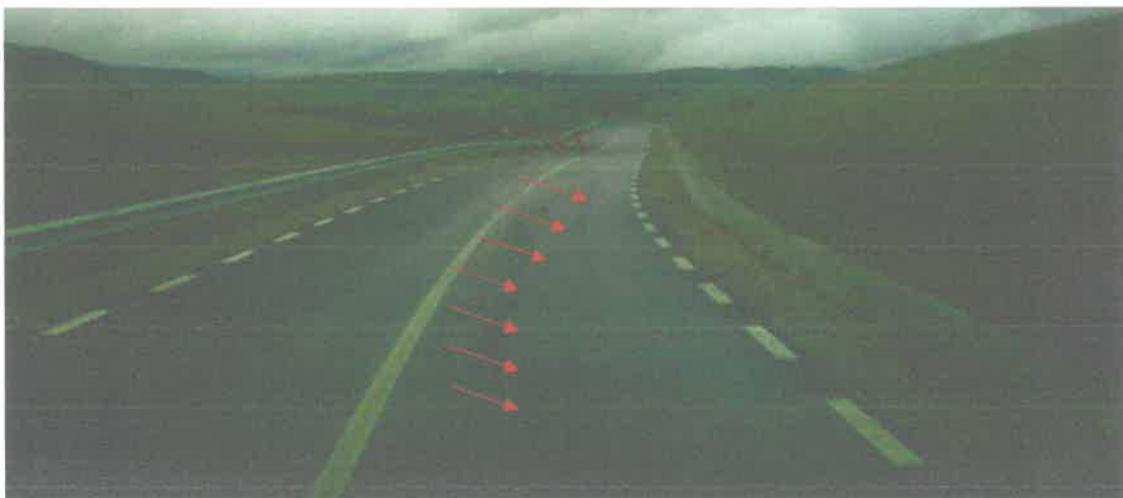
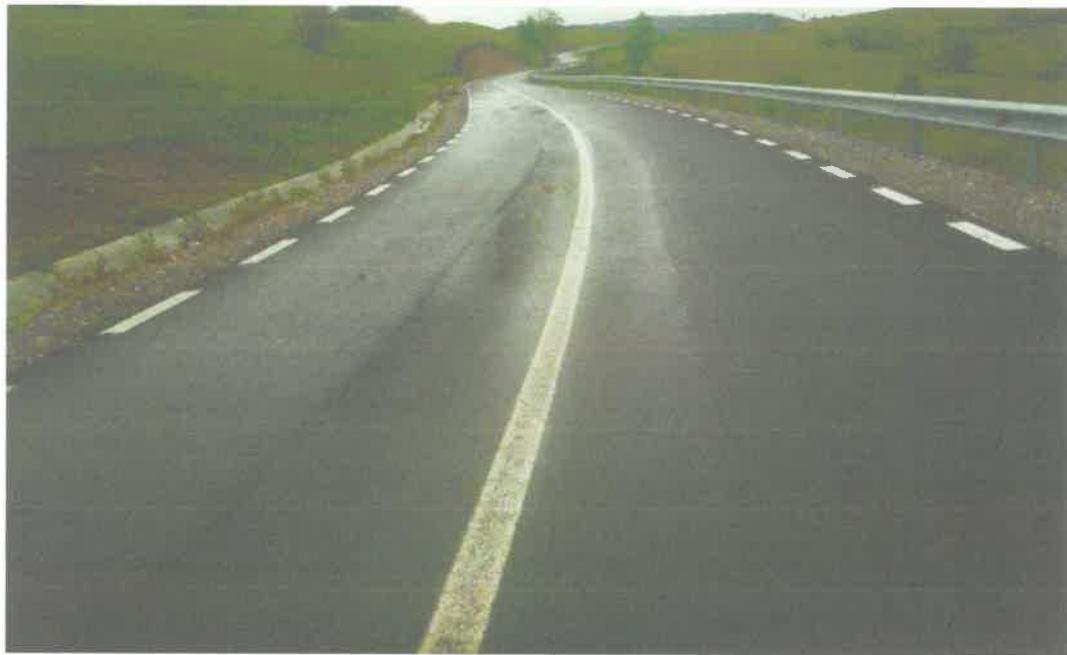
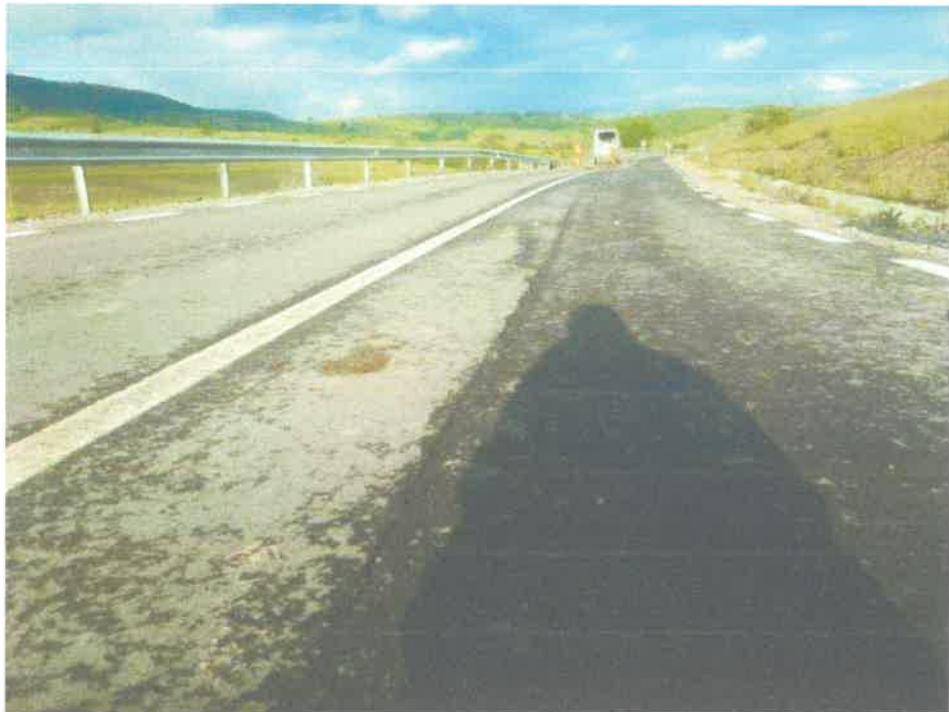
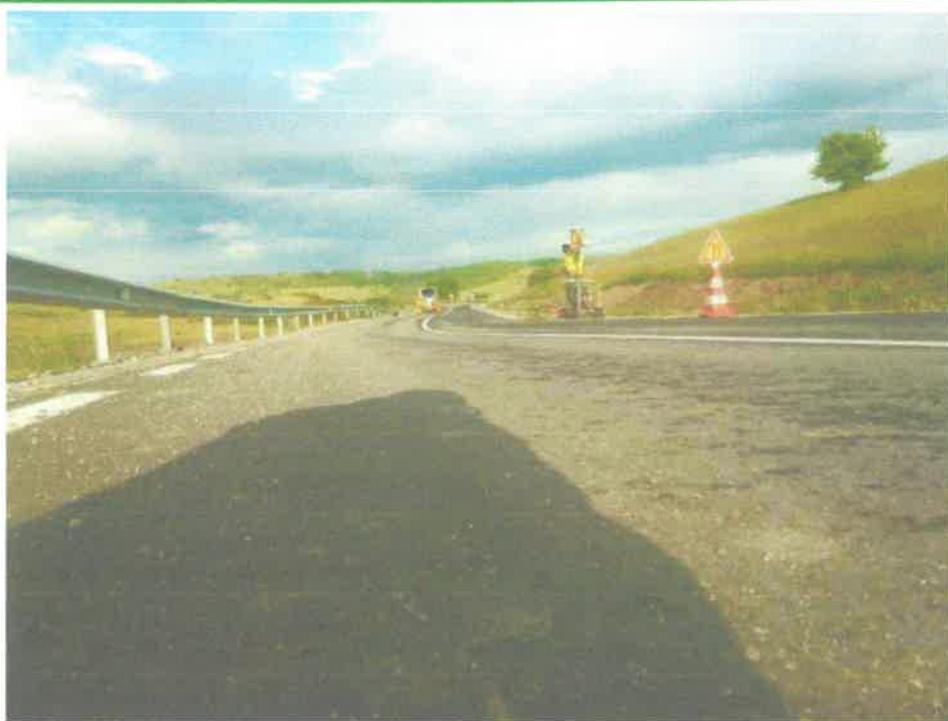
*Zona 4. km 70+155 – km 70+170*

- În corpul drumului a fost identificată o fisură longitudinală pe o lungime de aprox. 15m;
- Sectorul de drum pe această porțiune are un aspect vălurit.

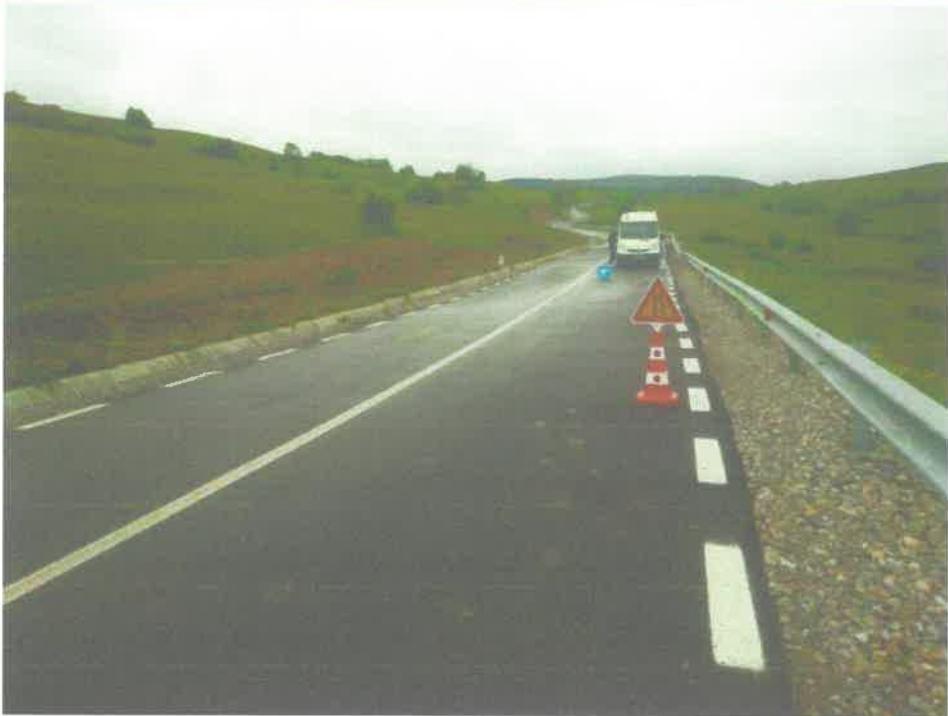
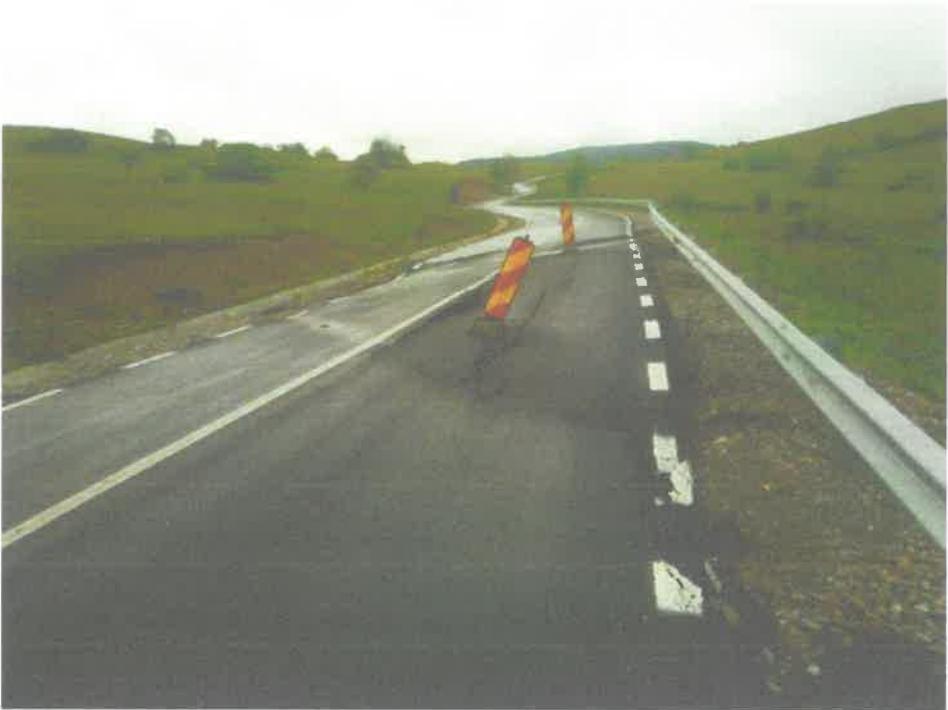
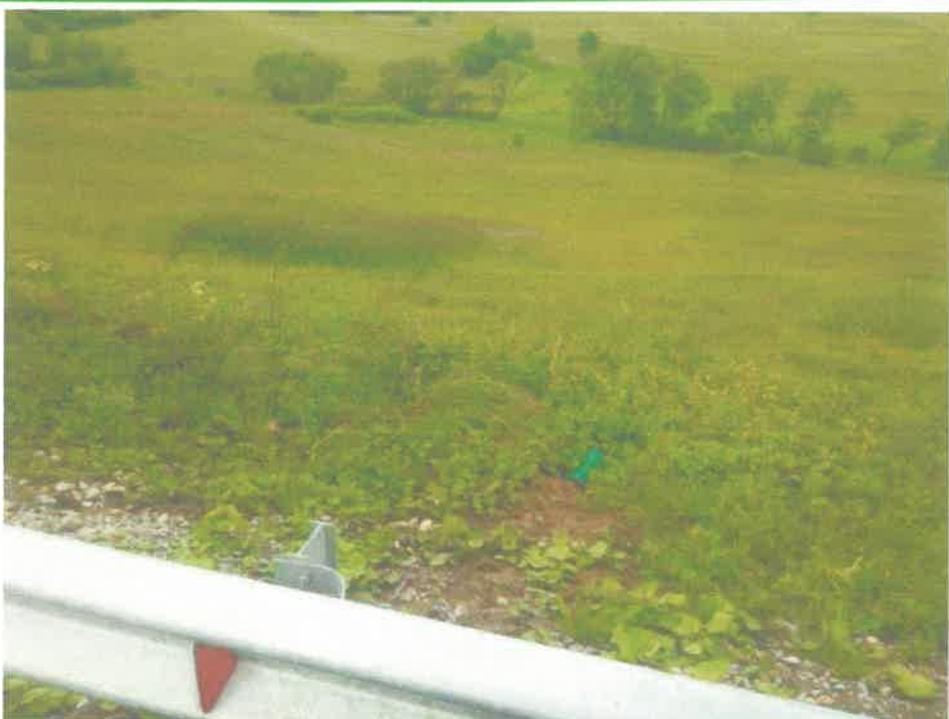
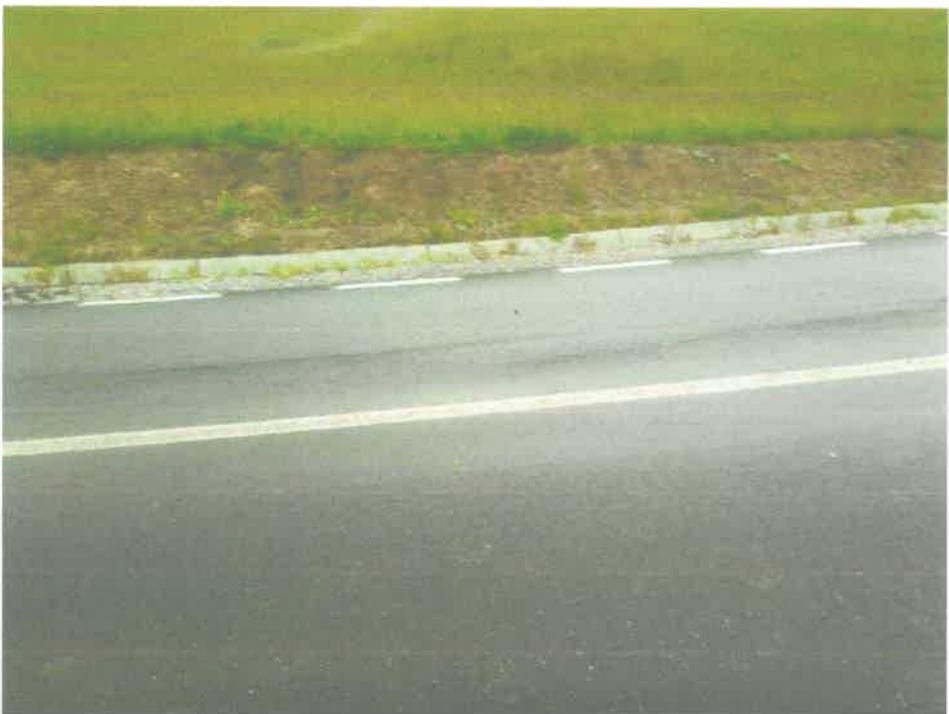
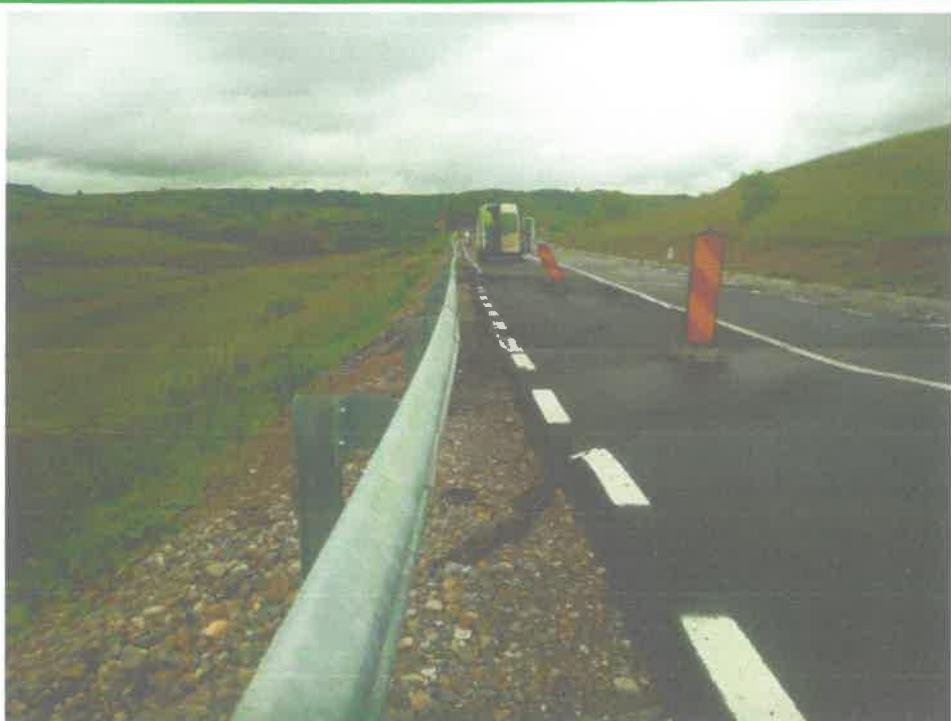
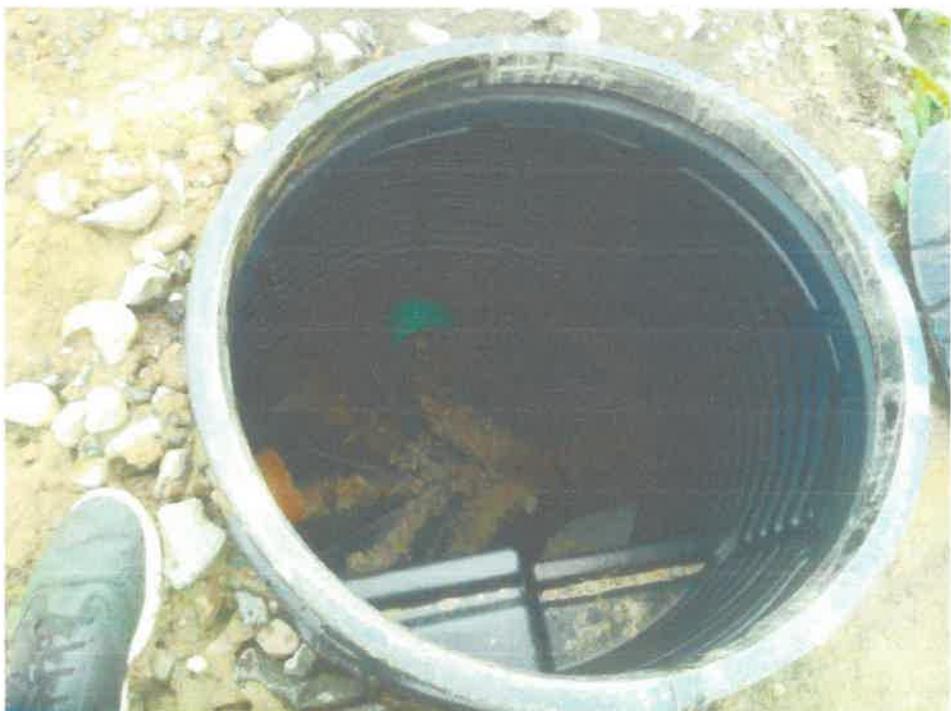
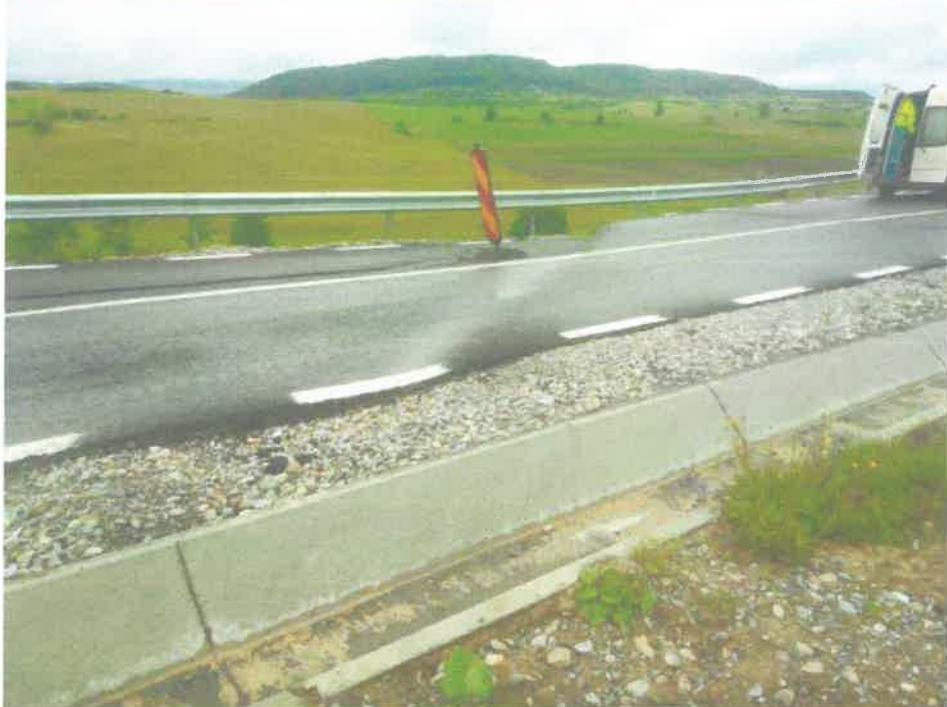
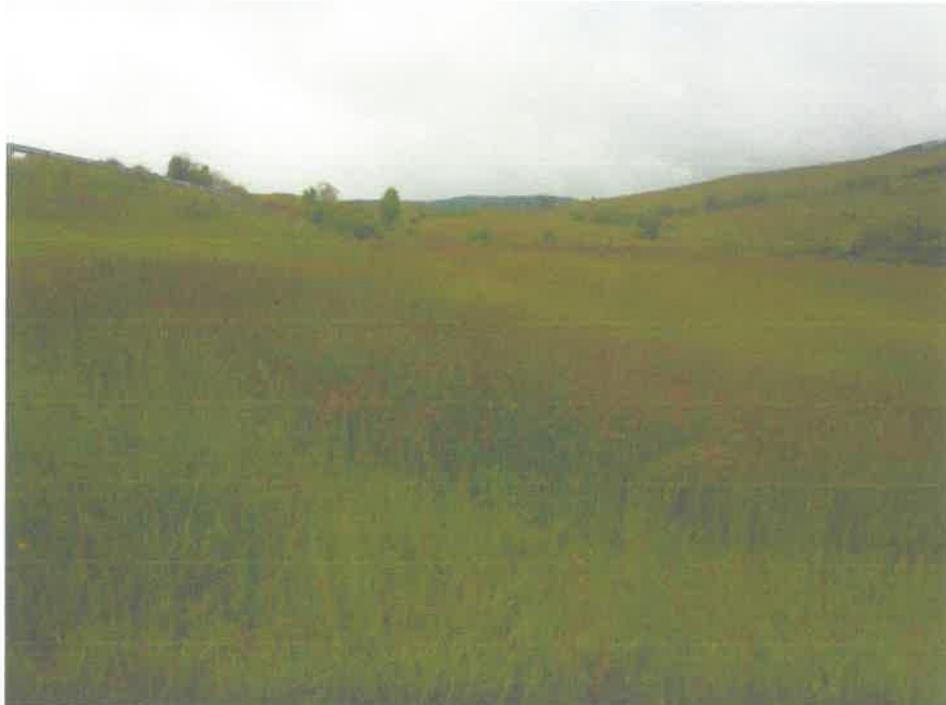
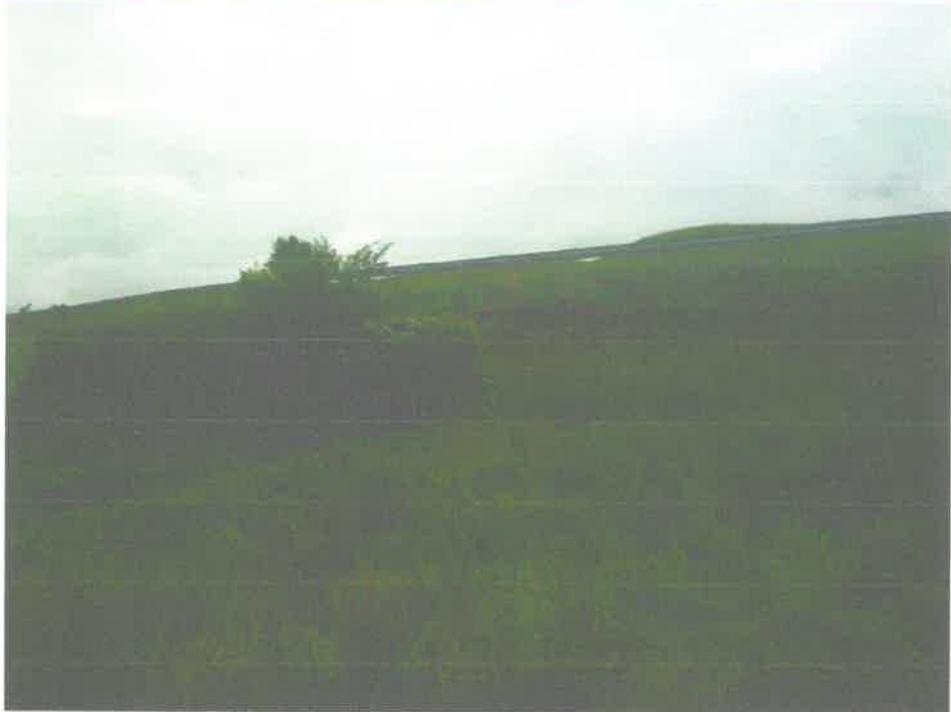
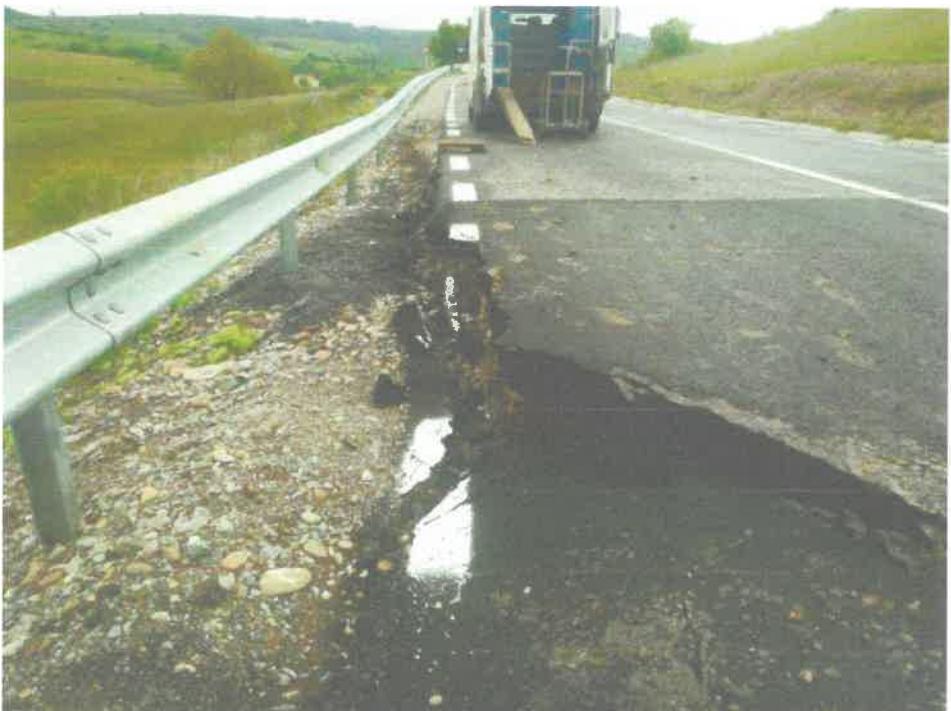
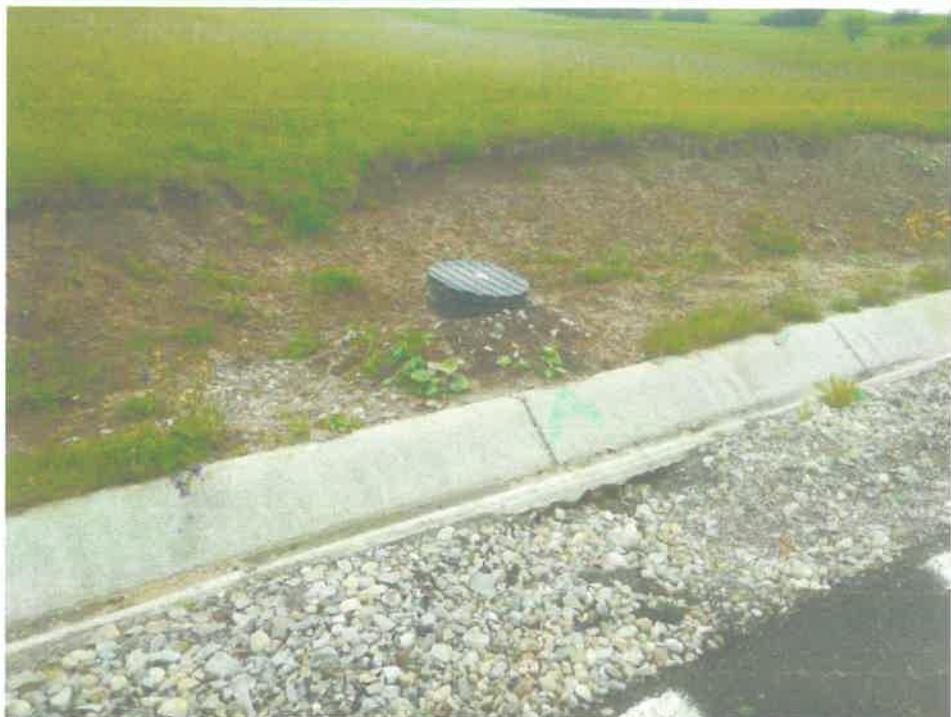
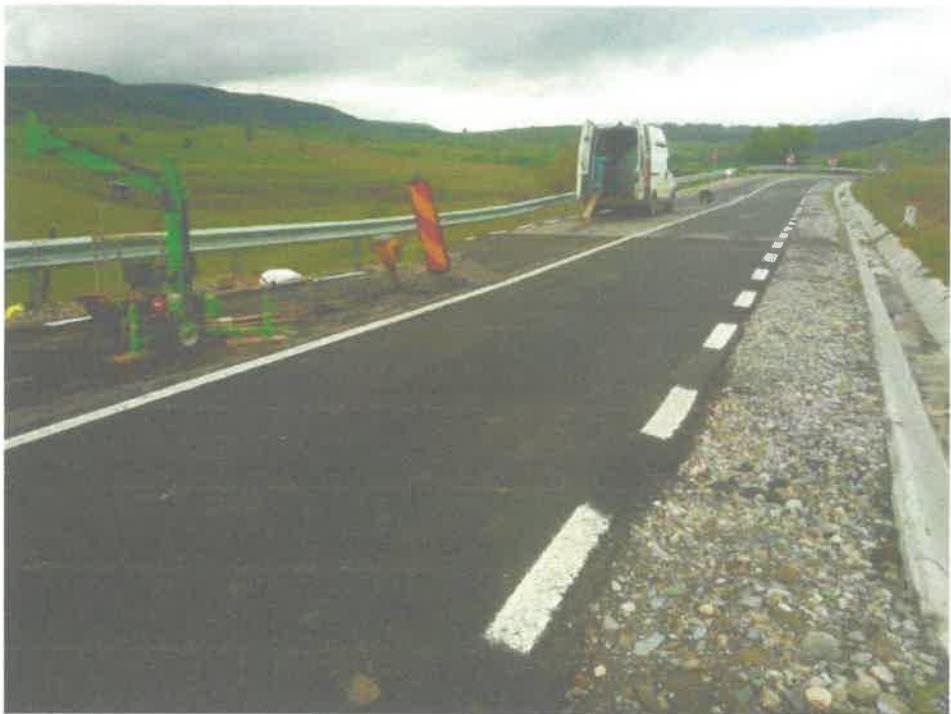
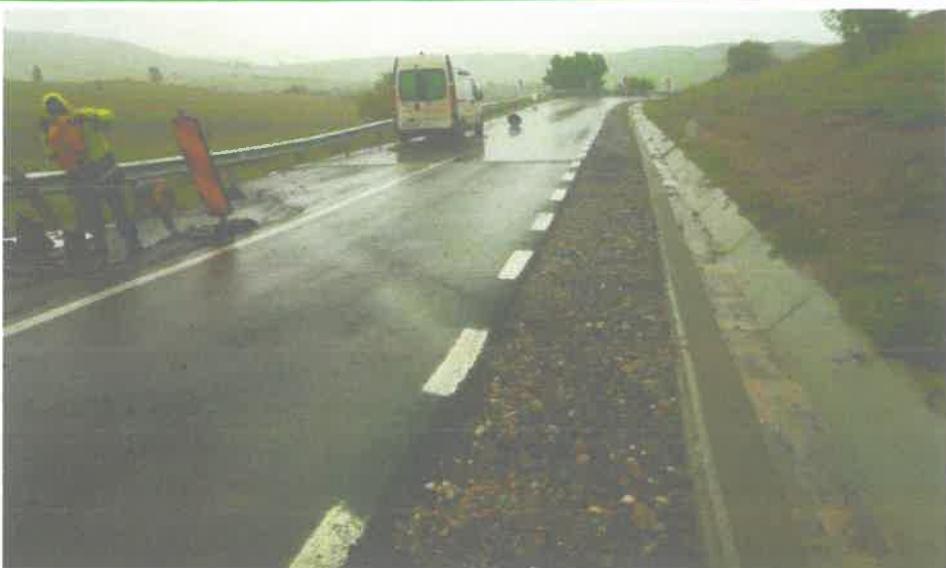
#### Zona 5. km 70+170 – km 70+200

- Corpul drumului este afectat de o alunecare de teren, cu o treaptă principală de rupere creată în corpul drumului și crăpături dezvoltate până în zona de acostament amonte;

- În amonte de șanț a fost identificat un cămin de vizitare a unui sistem de drenaj, cu adâncimea de aprox. 1.0m. La momentul vizitei pe teren în interiorul căminului nu era prezentă apa, acesta având un caracter uscat;

- Pe taluzul de debleu au fost identificate zone cu aspect vălurit, ceea ce pune în evidență cel puțin existența unor forme de curgere lentă cu formarea unor ebulmente locale.
