## EXPERTIZĂ TEHNICĂ, cerință tehnică Af **"REFACERE ȘI CONSOLIDARE CORP DRUM, PE DJ 135, KM 63+957 – 73+297"**

BENEFICIAR: CONSIGLIUL JUDEȚEAN HARGHITA

AMPLASAMENTUL LUCRĂRII: DJ 135, KM 63+957 – 73+297, JUDEȚUL HARGHITA

Nr. 3690/MAI/2023

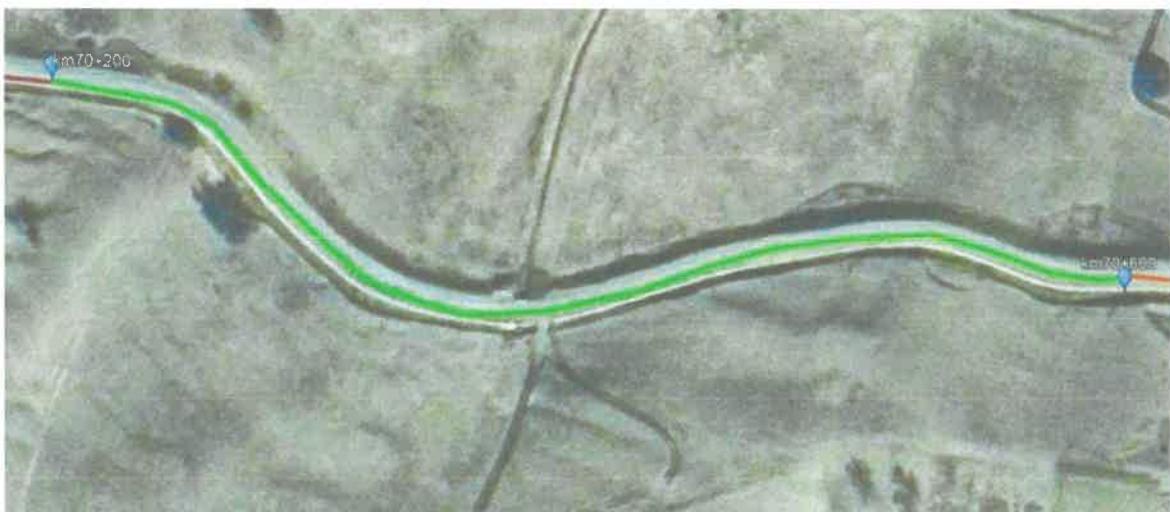
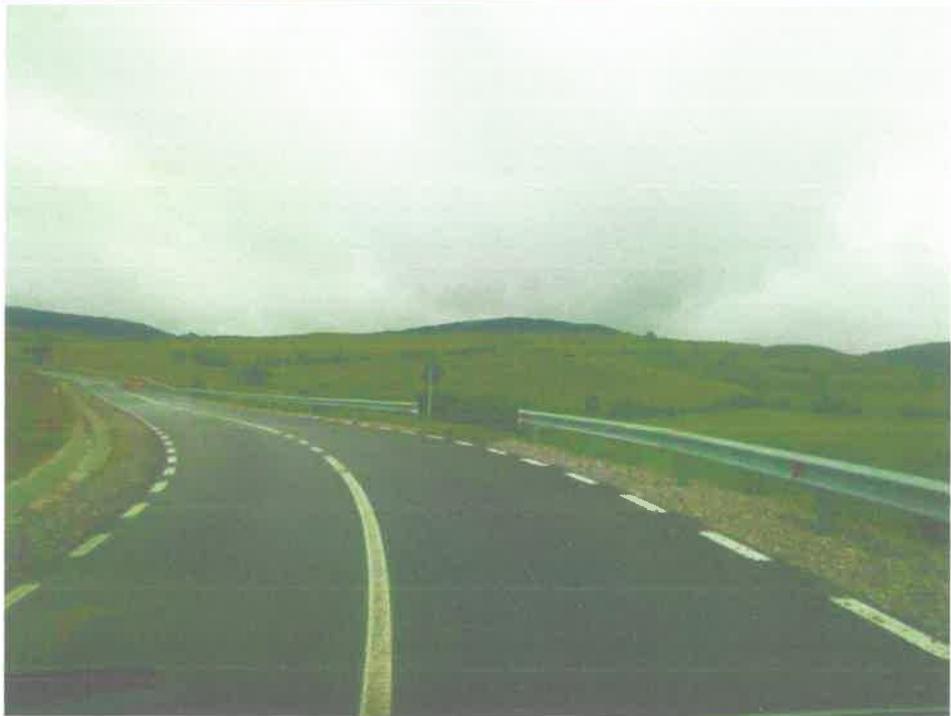
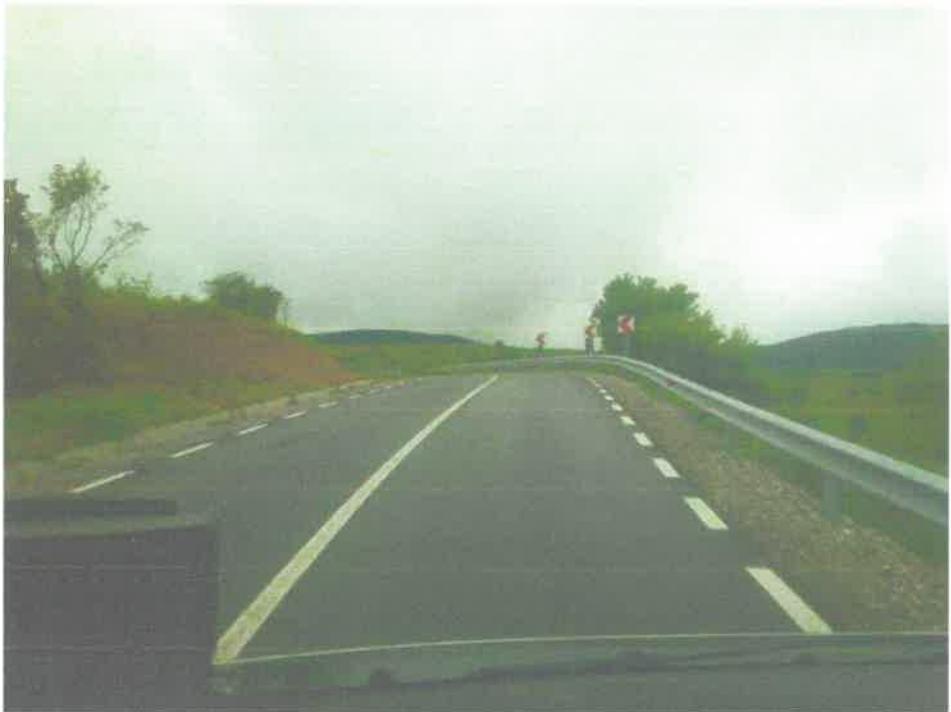
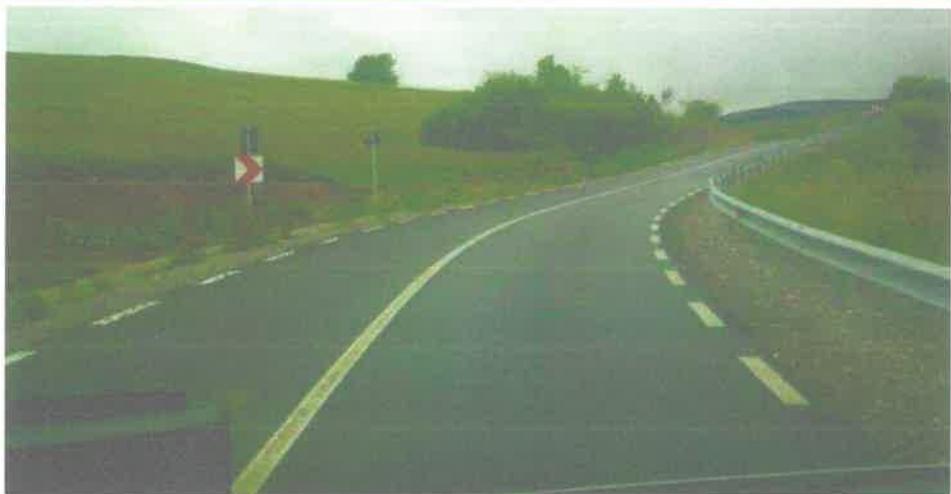
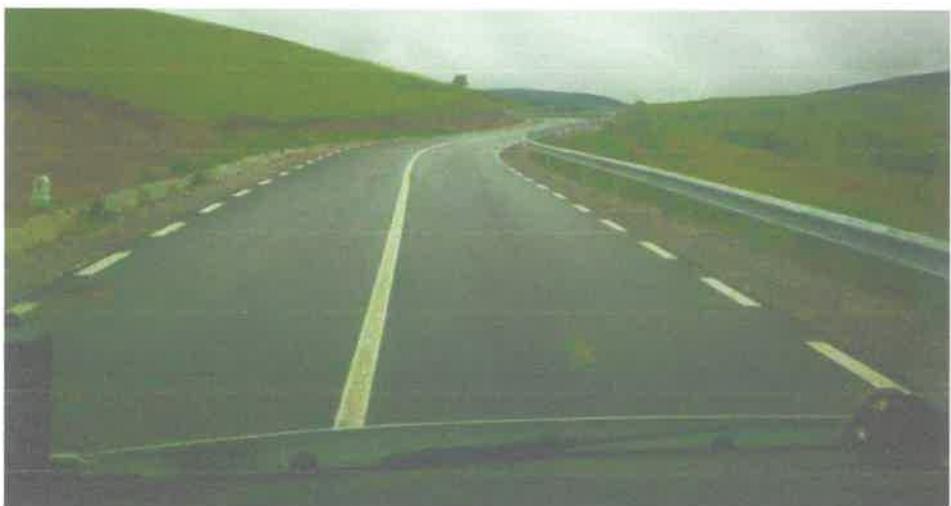
*Zona 6. km 70+200 – km 70+600*

- Pe zona de rambleu nu au fost identificate elemente care să pună în evidență existența unor alunecări mai vechi sau alunecări noi aflate la un stadiu incipient;
- Corpul drumului nu prezintă fisuri sau crăpături;
- Pe zona de debleu, a fost identificat un taluz afectat de forme de eroziune, iar șanțul din beton existent, este crăpat pe alocuri. Apa provenită de pe taluz antrenează particule fine și există riscul de colmatare a șanțului. O parte din apă colectată de șanț se infiltrează prin zonele cu crăpături;
- Atât în zona de aval cât și pe zona de amonte, ortofotoplanurile pun în evidență un aspect frământat al versantului;
- Șanțul prezintă în zona rosturilor distanțe de aprox. 1..2cm prin care se infiltrează apa în totalitate în zona terasamentului de drum.

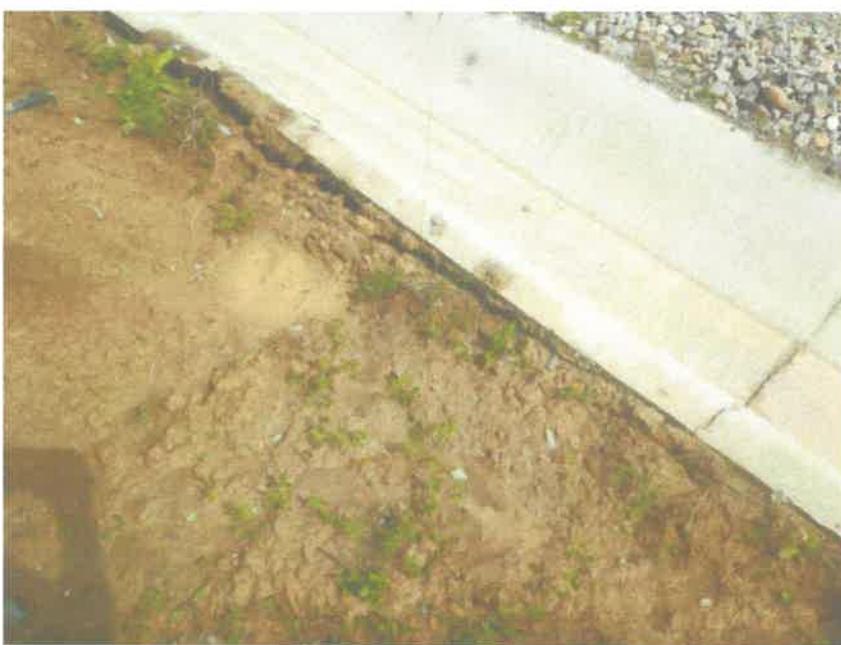
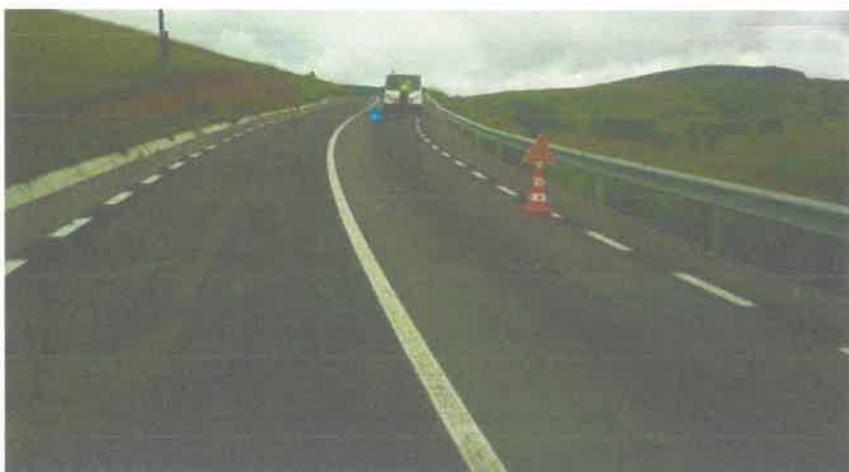
**Vizită pe teren in data de 01.06.2020**

- Șanțul din beton este fisurat și crăpat pe alocuri, iar în zona rosturilor s-a creat o distanță de aprox. 1cm ce permite apei să se infiltreze;
- În zona podețului ce face accesul pe un drum lateral, șanțul este parțial colmatat;
- În corpul drumului au fost identificate fisuri sub formă de semicerc, similare cu zona 5 – Alunecare 1. Se poate afirma faptul că este în discuție o alunecare de teren aflată în desfășurare, cu viteză mică de alunecare, cu risc ridicat de cedare și afectare a corpului drumului;
- Pe zona de rambleu a fost identificată vegetație abundantă specifică zonelor de băltire;
- Sistemul de drenaj existent în zona căminului este parțial colmatat;
- Apele ce curg de pe versant se infiltrează pe sub șanțul din beton.

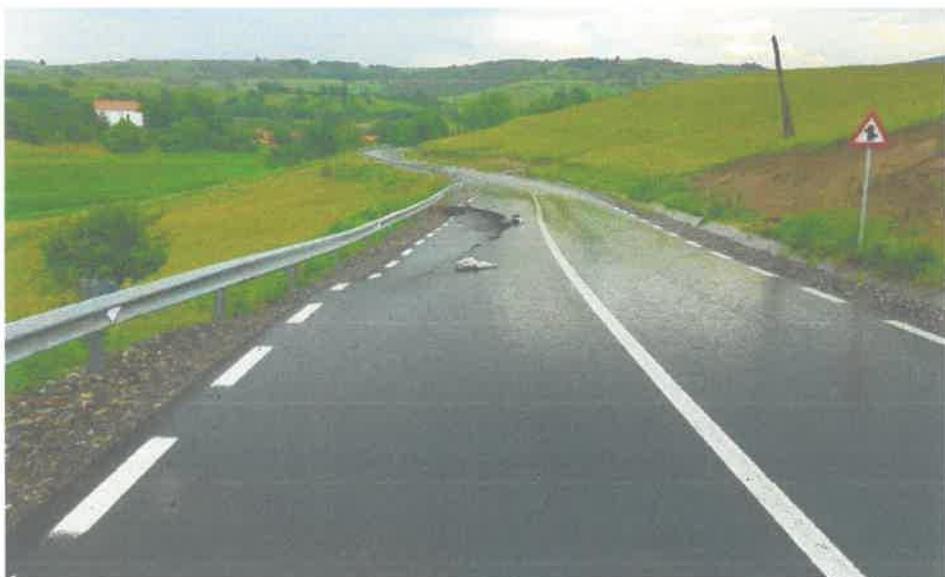
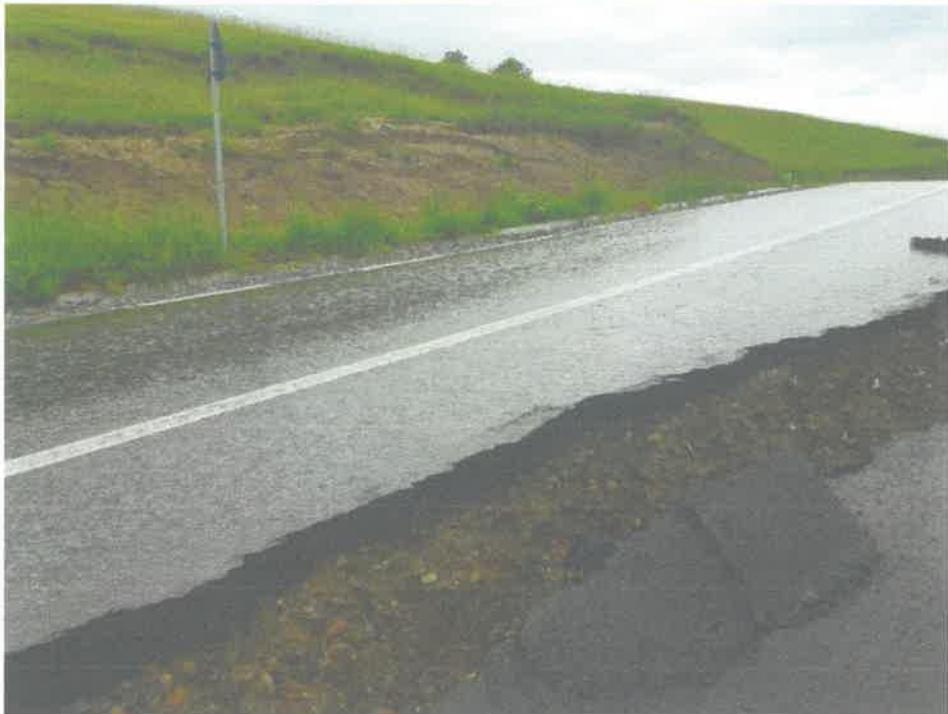
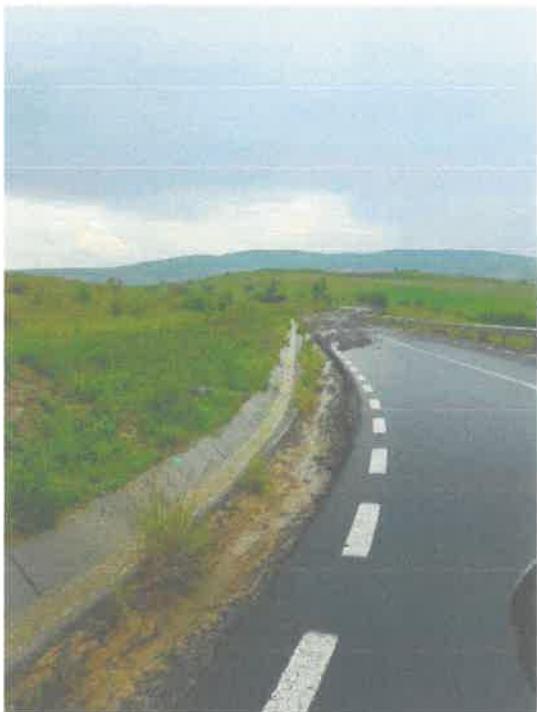
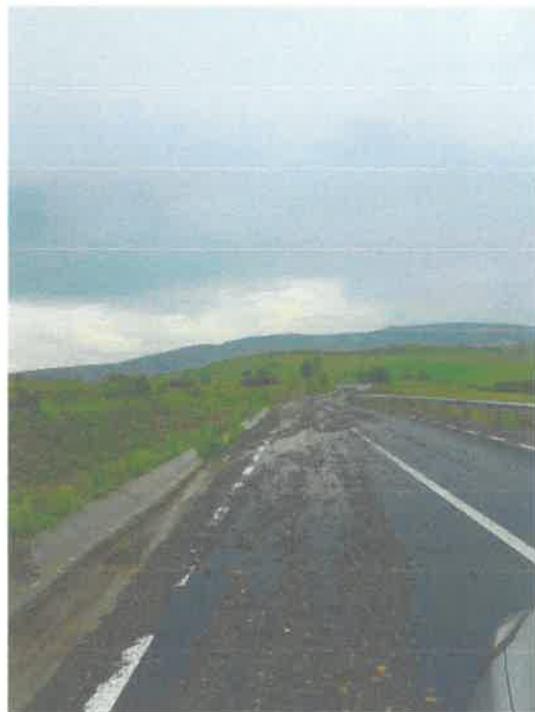
**Vizită pe teren în data de 18.06.2020 – în urma unor precipitații abundente**

- Fisurile incipiente identificate la momentul vizitei pe teren din data de 01.06.2020 s-au transformat în alunecare de teren;
- Volumul foarte mare de apă căzut într-un timp relativ scurt a condus la șiroirea apelor pe suprafața drumului;
- Formele de eroziune de pe taluzurile adiacente s-au accentuat.

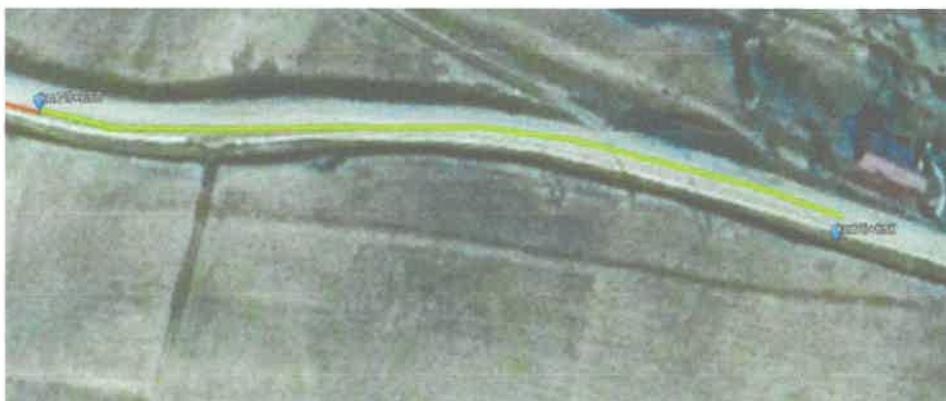
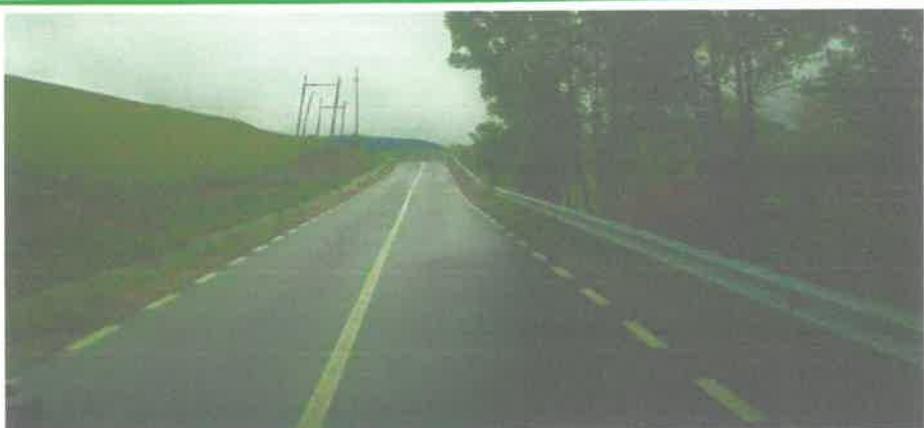
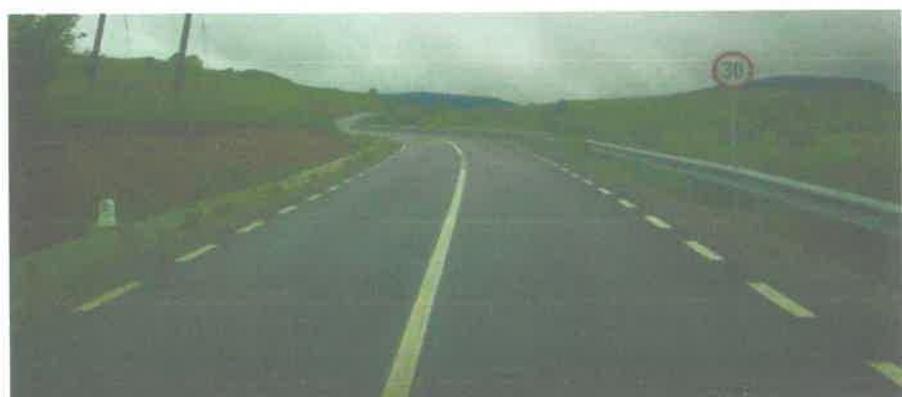
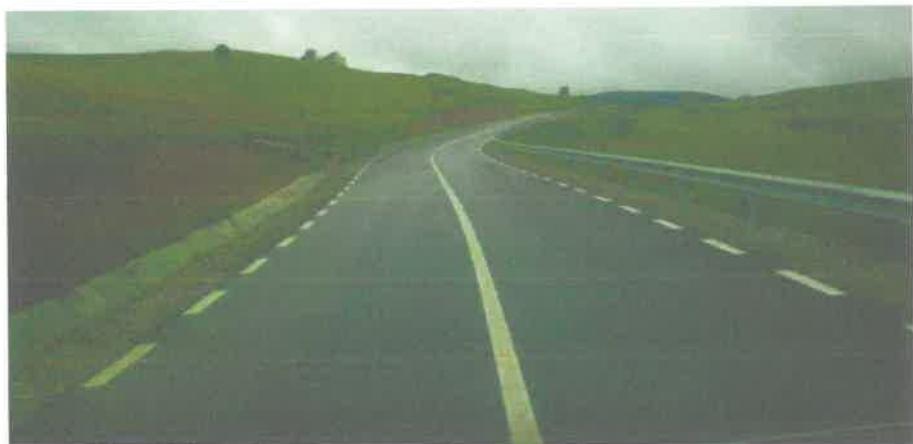
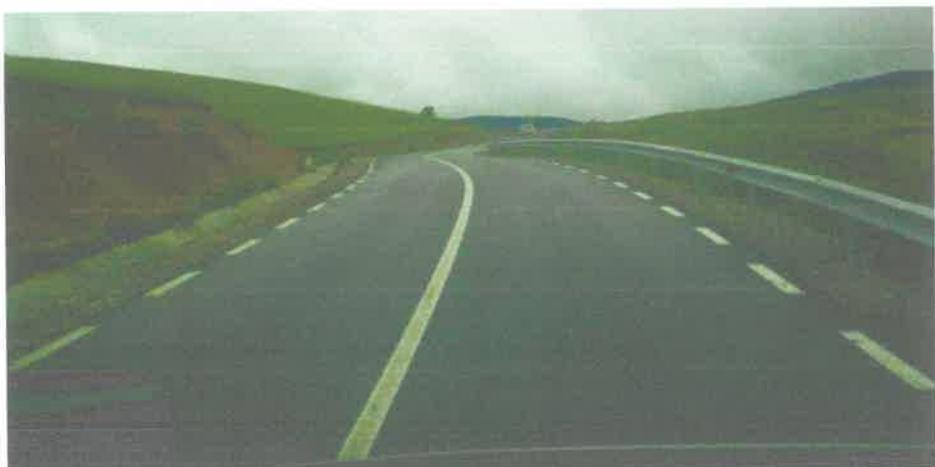
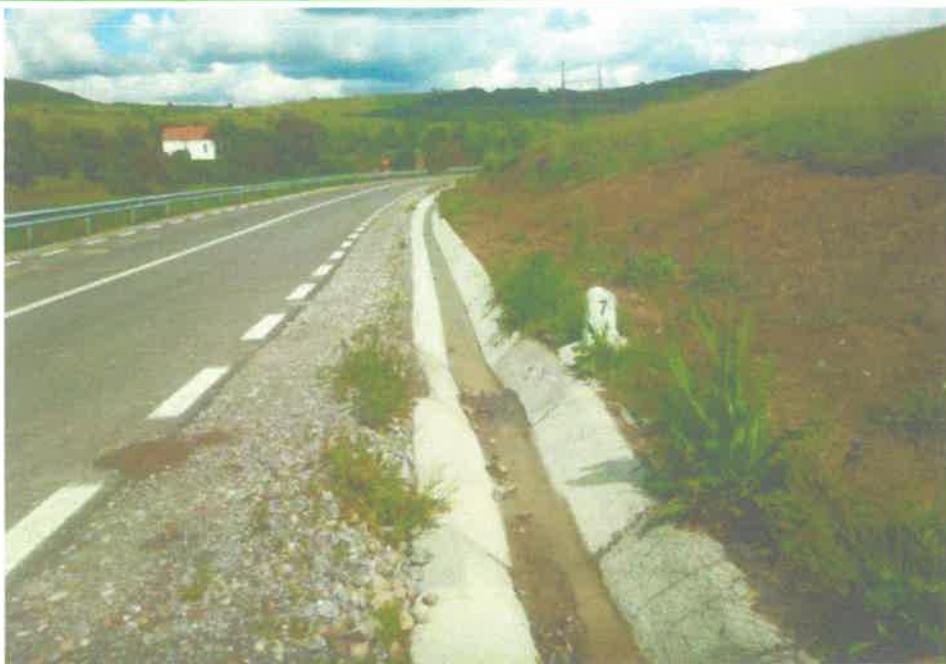
*Zona 8 km 70+650 – km 70+850*

- Pe zona de rambleu nu au fost identificate elemente care să pună în evidență existența unor alunecări mai vechi sau alunecări noi aflate la un stadiu incipient;
- Corpul drumului nu prezintă fisuri sau crăpături;
- Pe zona de debleu, a fost identificat un taluz afectat de forme de eroziune, iar șanțul din beton existent, este crăpat pe alocuri. Apa provenită de pe taluz antrenează particule fine și există riscul de colmatare a șanțului. O parte din apă colectată de șanț se infiltrează prin zonele cu crăpături;
- Șanțul prezintă în zona rosturilor distanțe de aprox. 1..2cm prin care se infiltrează apă în totalitate în zona terasamentului de drum.

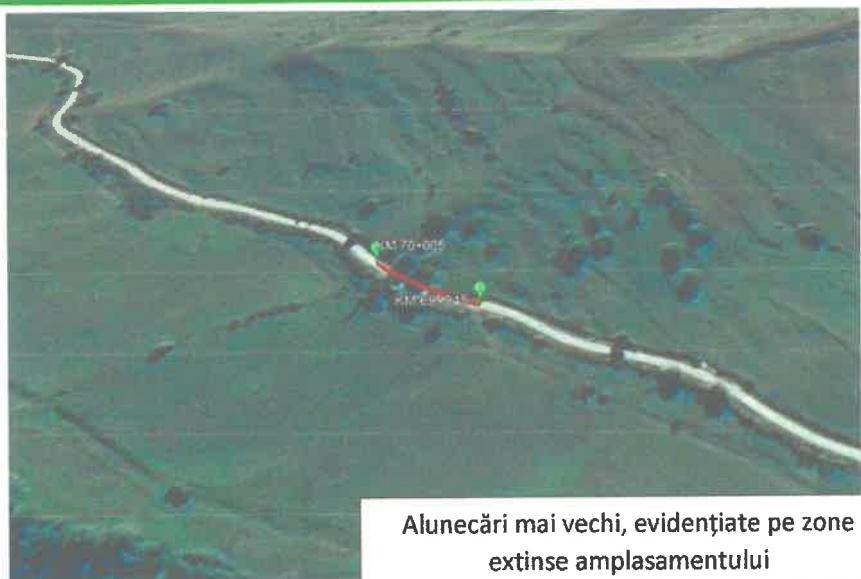
**KM 69+945 – KM 70+005**

- În urma lucrărilor de întreținere, pe această zonă mixtura asfaltică a fost îndepărtată, zestre existentă fiind la nivel de pietriș.
- Sectorul de drum se află în profil mixt, cu rambleu pe partea stângă și debleu pe partea dreaptă;
- Taluzul de debleu este nevegetalizat, cu forme de vălurire și ebulmente ceea ce pune în evidență alunecări de teren vechi ajunse la un stadiu de echilibru limită natural prin aşezarea maselor de pământ alunecate.
- La baza taluzului intre km 69+945 – km 70+005 nu au fost identificate elemente de colectare a apelor din precipitații, acestea fiind îndepărtate pentru efectuarea lucrărilor;
- Evacuarea podețului nu este amenajată corespunzător, o parte din apele colectate ajung imediat pe taluzul de rambleu și creează riscul de infiltrare – alunecare a taluzului.

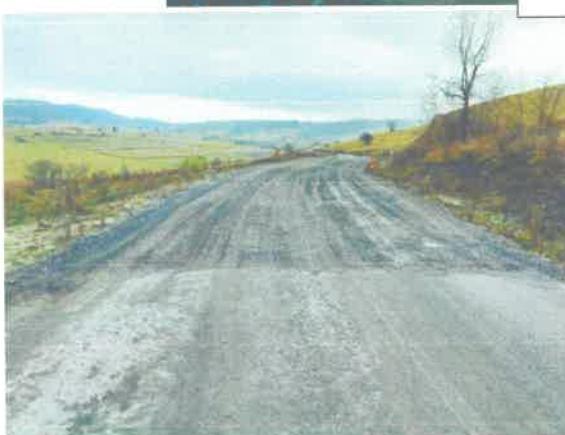
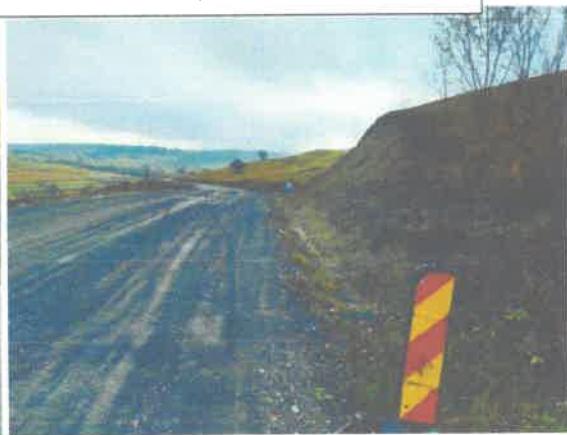
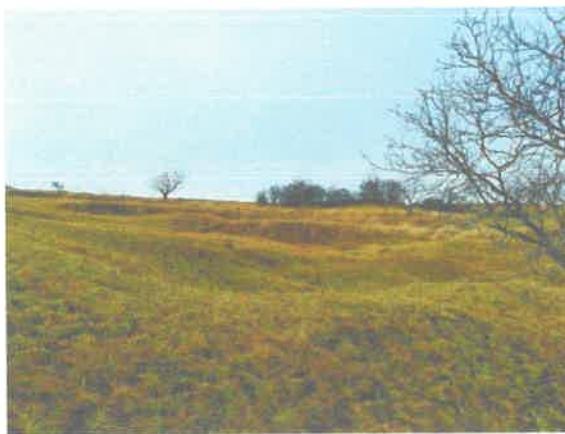
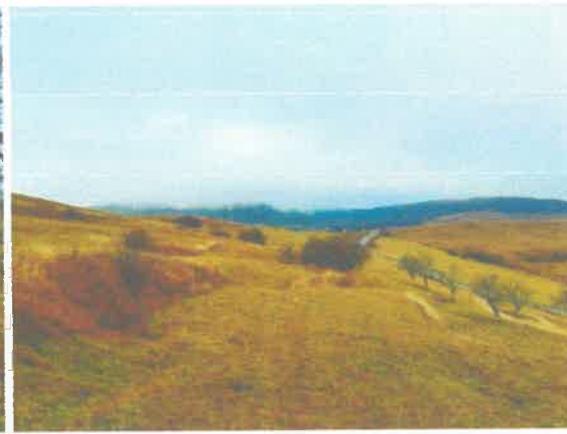
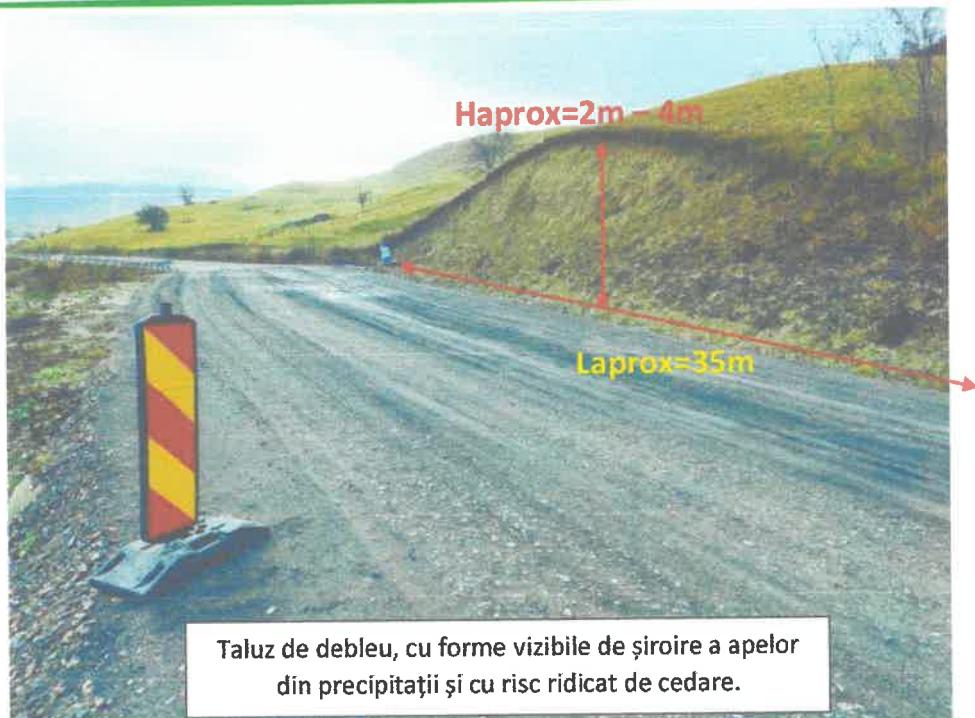
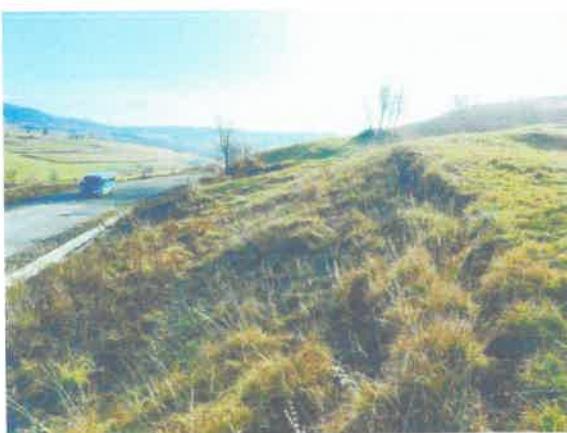
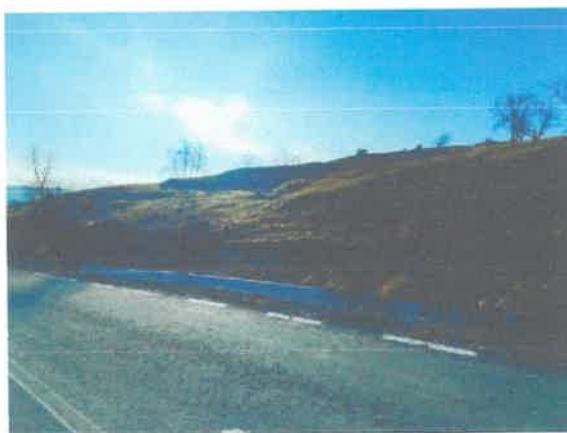
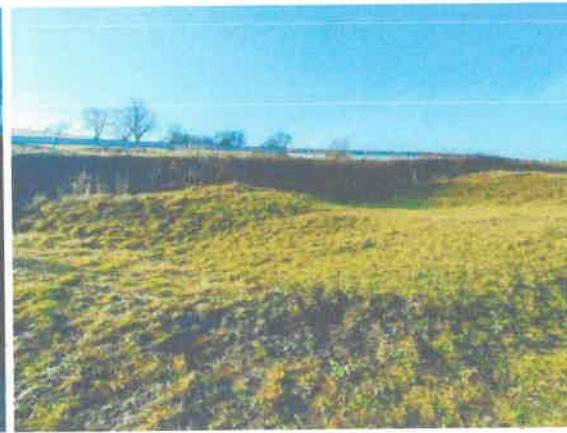
Alunecări mai vechi, evidențiate pe zone extinse amplasamentului

Alunecare de teren mai veche de tip curgere lentă  
ajunsă la un stadiu de echilibru.

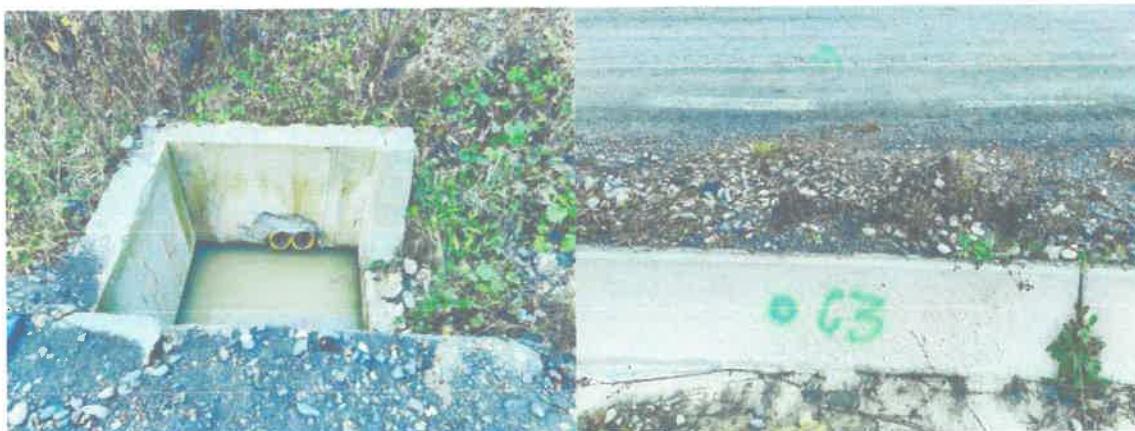
Șanțul din zona adiacentă a sectorului investigat este fisurat și crăpat alocuri, iar în zona rosturilor s-a creat o distanță de aprox. 1cm ce permite apei sa se infiltreze.
