**INVESTITIA: REABILITARE D.J. 125, KM 0+000 – 18+900,  
Daesti (E578)-Carta-Sandominic-Balan**

***OBIECTUL: POD PESTE RAUL OLT,  
LA KM: 13+968,00***

**FAZA: D.A.L.I.**

**BENEFICIAR: JUDETUL HARGHITA**

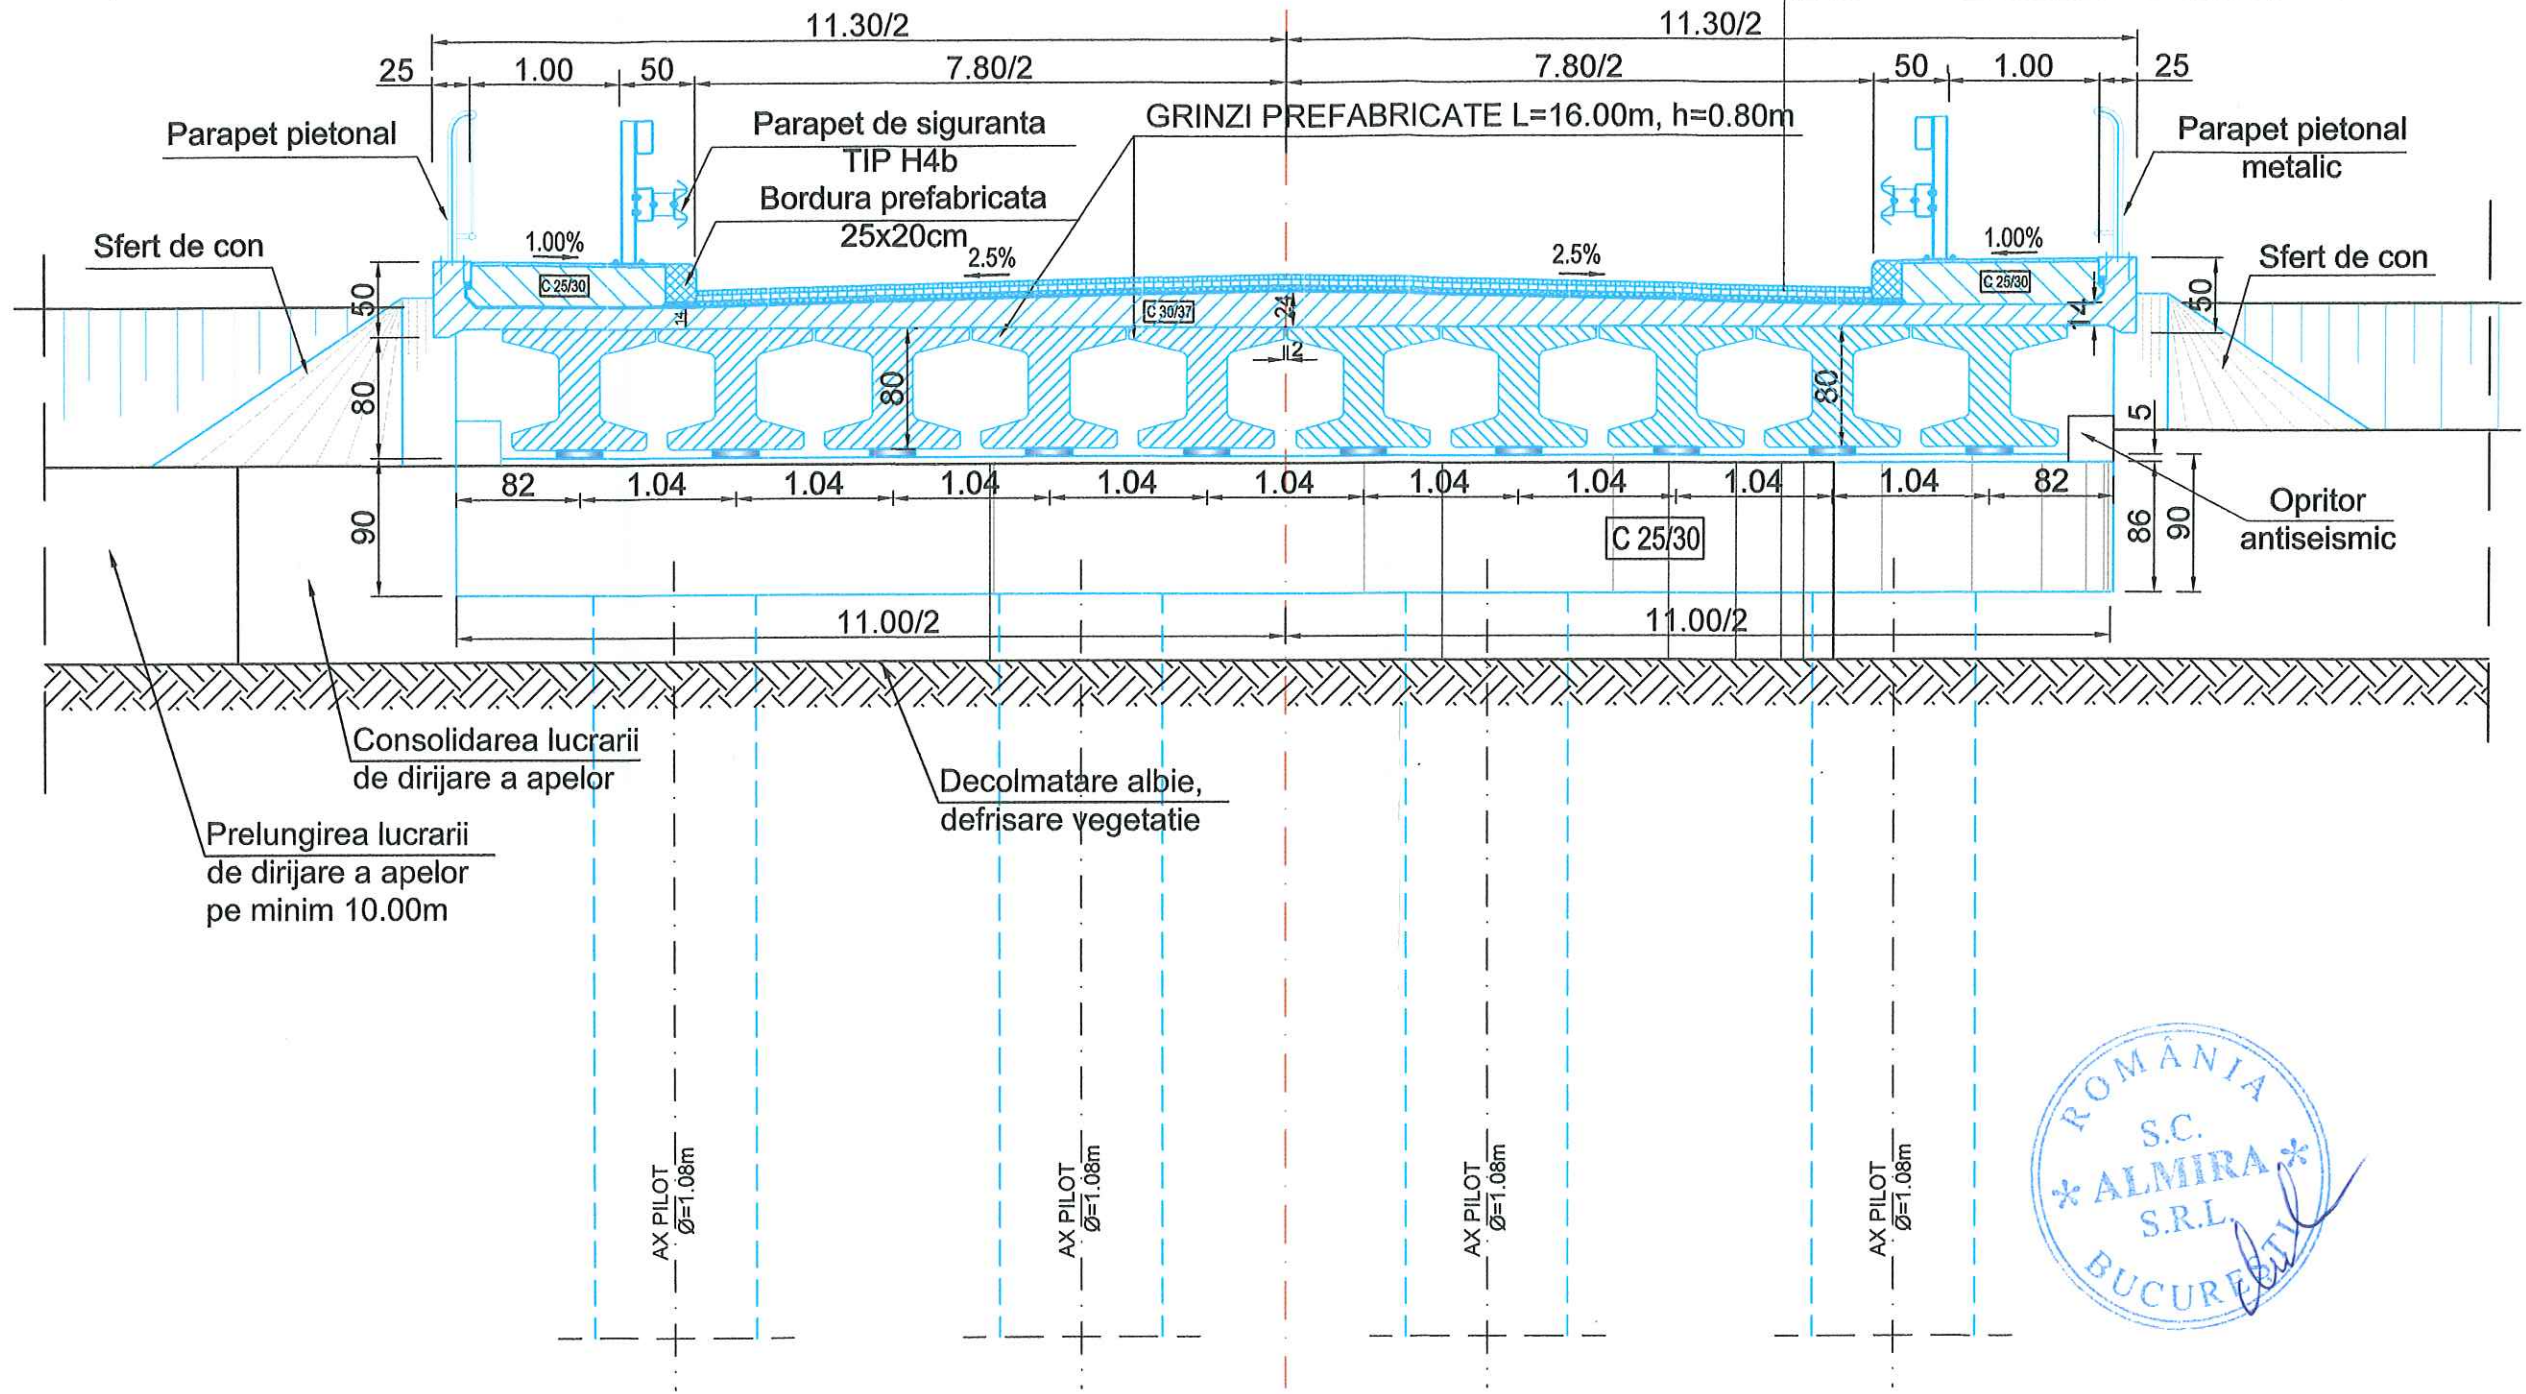
# SECTIUNE TRANSVERSALA CULEE C1 (C2) (Varianta 3)

Consolidarea lucrării de dirijare a apelor  
Prelungirea lucrării de dirijare a apelor pe minim 10.00m

Decolmatare albie, defrisare vegetatie
