**BENEFICIAR:** CONSILIUL JUDETEAN HARGHITA

**PROIECTANT:** S.C. INCERTRANS S.A.  
(Str Calea Grivitei Nr. 391-393, Sector1, Bucuresti, Romania - CUI: RO4282451)

**FAZA:** DOCUMENTATIE DE AVIZARE A LUCRARILOR DE INTERVENTII (D.A.L.I.)

**REABILITARE – DJ 125 prin POR 2014-2020**  
**KM 0+000 – KM 18+900, DANEȘTI (E578) – CÎRȚA – SÂNDOMINIC – BĂLAN,**  
**JUDEȚUL HARGHITA**

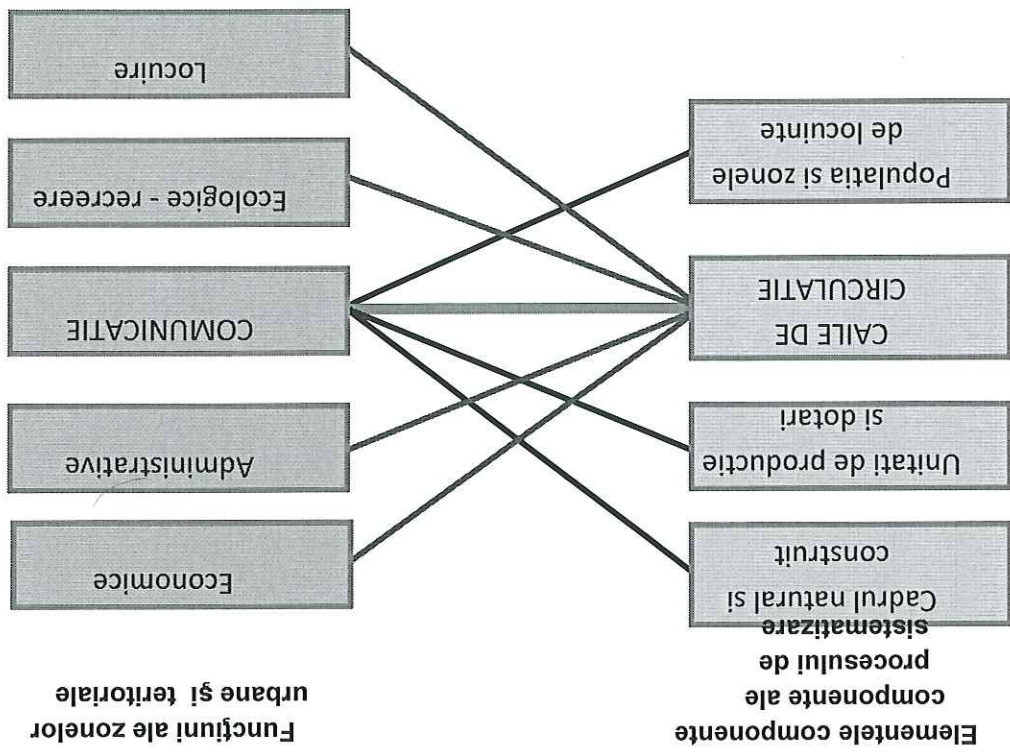
Fig. 1. Intercondiționarea dintre circulație și celelalte elemente ale procesului de sistematizare

Schematic, intercondiționarea dintre cele două grupe de probleme, din punct de vedere al căilor de circulație și al comunicațiilor se prezintă în figura 1
